H3 エリアタンクで確認された高線量箇所について

< 参考資料 >
平成25年9月2日
東京電力株式会社

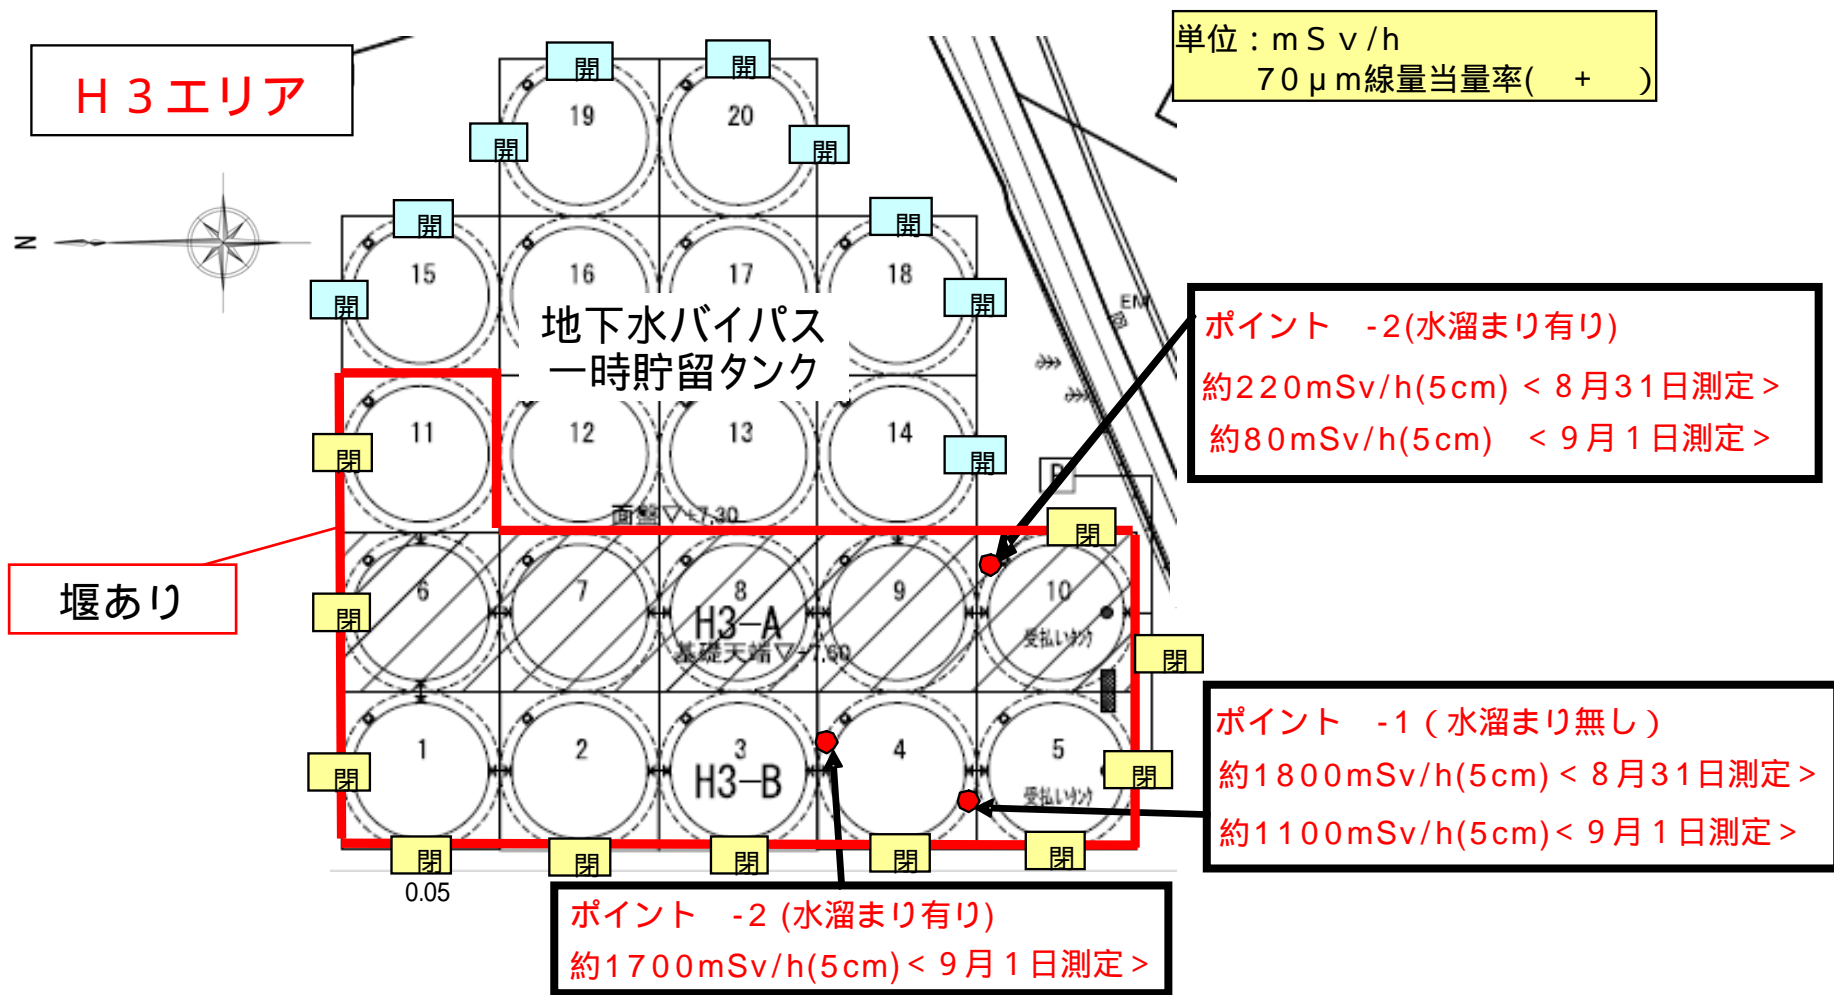
H3エリアパトロール結果

- 8月31日、9月1日のパトロール時に確認された高線量箇所（3カ所）は、
滴下や漏えい痕は確認されなかった
真下の床面は高線量でなかった
ことから 汚染水漏えいを示唆するものでない。引き続き注視していくと共に
高線量の原因を詳細調査していく。
- 高線量箇所はいずれもタンク底部のフランジ部（水膨張による止水機能を有するパッキン端部）であった。
- なお、これら3カ所とは別に、記録基準（タンク周辺1m以内・50cm高さで10mSv/h）未満であったが、周辺より線量が高かった場所について、任意に付近のタンク底部を測定した記録があり、これらも同様にタンク底部のフランジ部であった可能性があるため、今後、詳細調査を実施していく。
- 同様のフランジ部は1基あたり8カ所あるため、他の同型タンクの該当箇所についても今後調査をしていく。
