# 福島第一原子力発電所5・6号機RO装置 洗浄水槽からの水漏れに関する原因と対策について

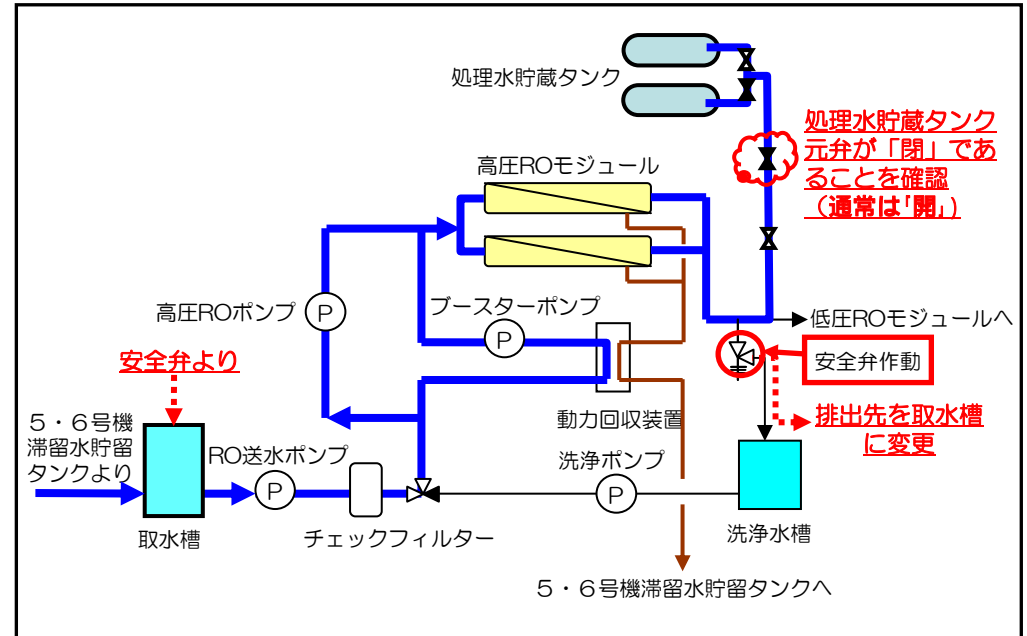
## ■ROユニット概略系統図

- ・近傍での作業中に意図せずRO装置から処理水貯蔵タンクの元弁のハンドルに触れ、弁が閉状態となった可能性がある。
- ・処理水貯蔵タンクの元弁は、常時開となっているため、送水開始前に同弁が開となっていることを確認しなかった。
- ・この状態でRO装置から処理水貯蔵タンクへの送水を開始したため、出口側圧力が上昇して安全弁が作動し、排出先の洗浄水槽から水が溢れた。

- ・今後、同様に安全弁が動作しても、洗浄水槽から水が溢れることがないように、排水先を上流側のRO装置の取水槽とし、排水を循環させることで、水が溢れることを回避する。
- ・常時「開」または「閉」運用となっている当該弁および類似弁については、ボール弁のハンドルを取り外し、注意表示をする。
- ・系統構成時には、通常操作しない弁についても「開」または「閉」となっていることを確認するよう、手順書を見直す。
