平成25年9月5日に発生した、3号機原子炉建屋付近に停止中の遠隔操作式大型600トンクレーンの先端ジブマスト傾倒について、9月10日に先端ジブマスト・主マストを地上へ伏せる作業を行い、当該クレーンの点検および傾倒の原因調査を実施した。

遠隔操作式大型600トンクレーン概要

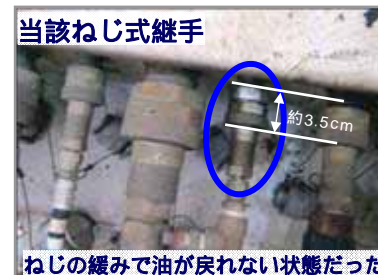
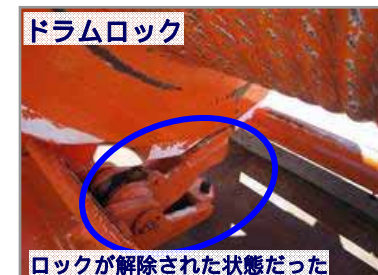
不具合箇所（ねじ式継手）とロックの解除状態

先端ジブマストを起伏するワイヤーケーブルを巻き取るウインチのドラムロックは油圧で操作されるが、その油圧のホースの継手部（ねじ式継手）が緩み、ドラムロックが解除された状態となった。その結果、当該ワイヤーケーブルに緩みが生じ、先端ジブマストが徐々に傾倒したため、主マストへ想定外の荷重がかかり、主マスト上部の付根に亀裂が発生した。

- ・ドラムロック の油圧ホースに使用している組立分解用ねじ式継手がゆるみ、油圧が下がらずドラムロックが解除した。
- ・通常、当該クレーン稼働中は油圧が上がりドラムロックが解除され、停止中は油圧が下がりドラムロックがかかる仕組みになっている。

- (1) 当該ねじ式継手の新品への取替え
- (2) クレーン操作当日の作業開始前・作業終了後において、ねじ式継手に緩みがないこと、およびドラムにロックがかかっていることの確認を実施する。〔月次・日常点検項目へ追加〕
- (3) ドラムにロックがかかっていることを、遠隔で確認できる表示灯を設置する。

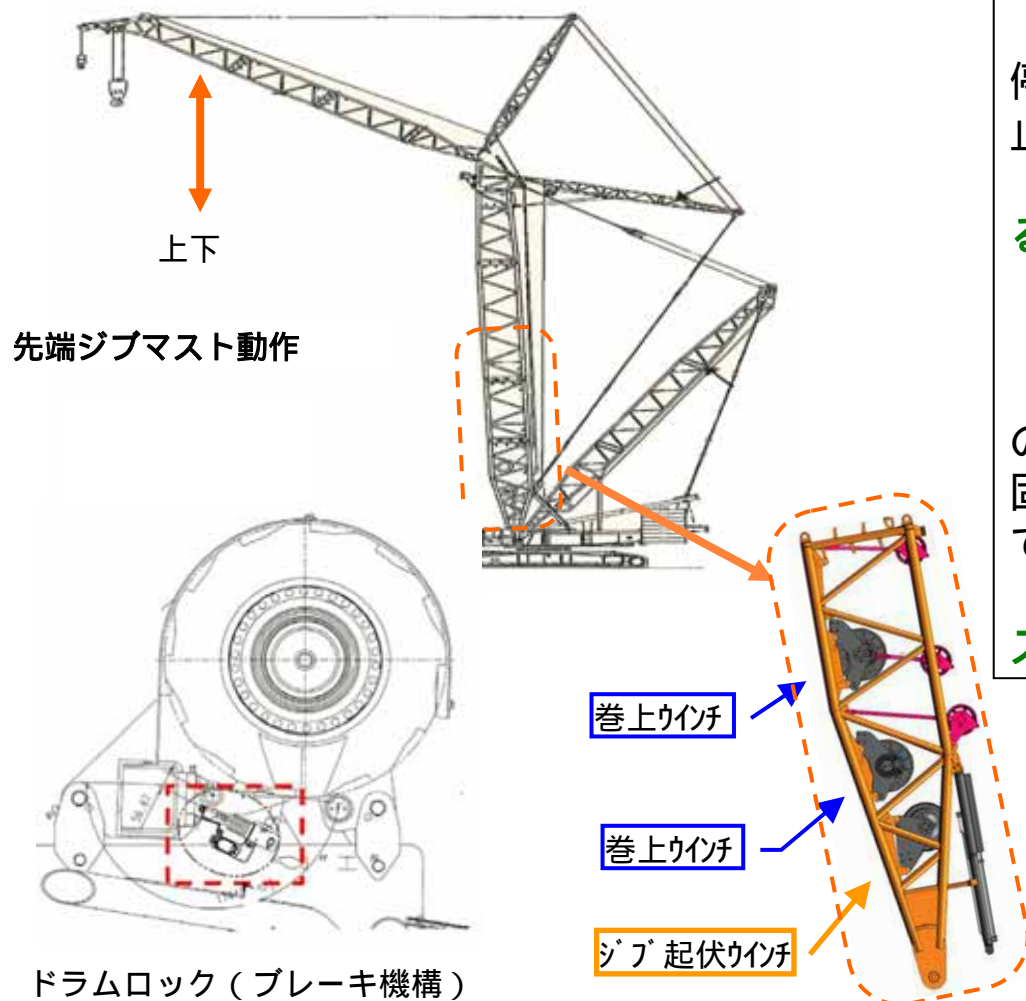
当該クレーン（600トンクレーン：6000SLX）概要

当該クレーンはウインチをブームの中に組み込み、機器のコンパクト化をしているため、通常のクレーンとは機構が異なる。

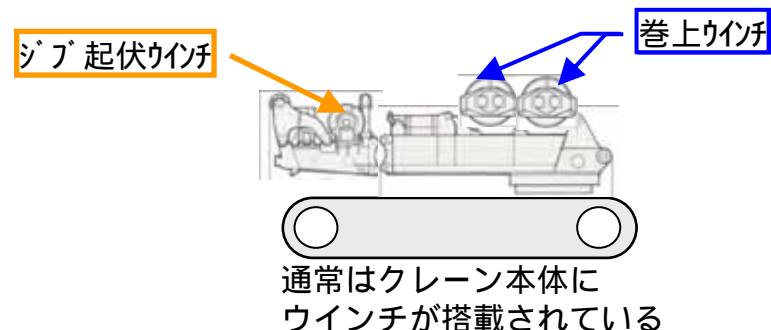
ドラムロック (ブレーキ機構)

ブレーキ機構 (ドラムロック) によりウインチの回転を機械的にロックさせることでワイヤーが固定し、先端ジブマストを静止させる構造となっている。

休止時は、ブレーキ機構が作動し、先端ジブマストは下がらず、状態を保持できる。

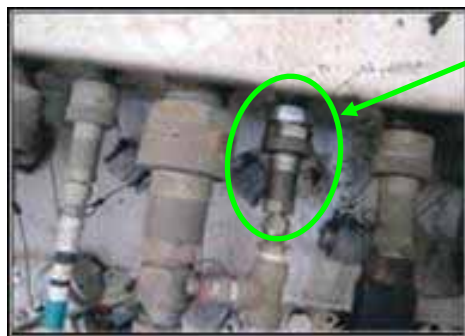
ドラムロック

ジブ起伏ウインチのドラムロック が解除された状態となり、その結果起伏ワイヤーに緩みが生じ、先端ジブマストが徐々に伏せていき、主マストへ想定外の荷重がかかり亀裂が発生した。

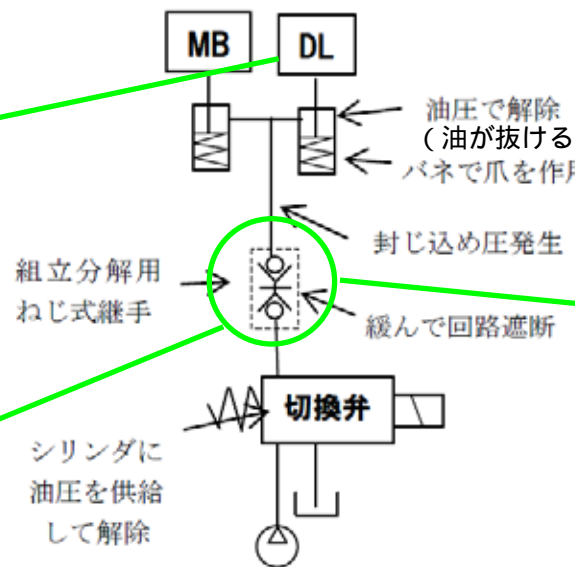
組立分解用ねじ式継手

メーカーからのヒアリングより、当該箇所の継手部は通常緩みにくい箇所であり、製品的な不良だけでねじ式継手の緩みが発生することは考え難い。

- 対策(1)：ブレーキ機構に使われている、当該ねじ式継手を新品に取替える。【要因(1)】
- 対策(2)：月次・日常点検において作業前後にナット緩みとドラムロックの作動確認を追加する。【要因(1)(2)(3)】
- 対策(3)：リモート室からロック状態が確認できるように、表示灯を設置する。【要因(1)(2)(3)】
- なお、点検項目は、当社監理員が実施された点検内容について立ち会いもしくは記録で確認する。

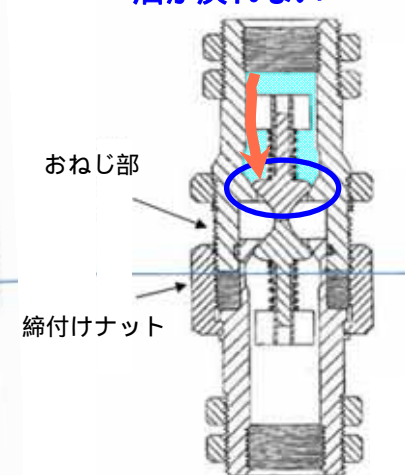
【今回の事象】

ねじの緩みで閉塞し
油が戻れない
