< 参 考 配 布 >
平成25年11月15日
東京電力株式会社

多核種除去設備 C系統腐食対策有効性確認結果について

東京電力株式会社

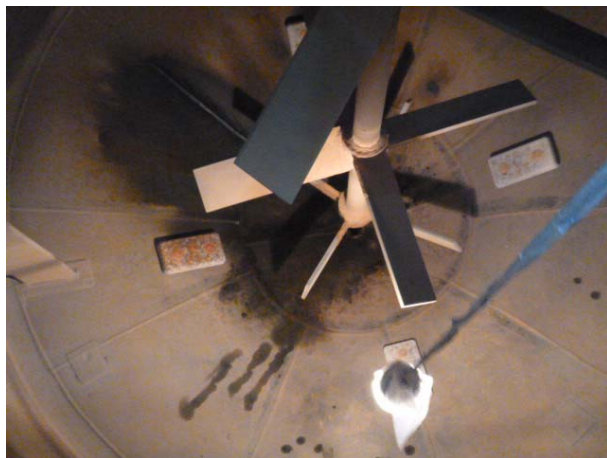
①バッチ処理タンク2C

←
傷、剥がれ
等の有意な
損傷なし

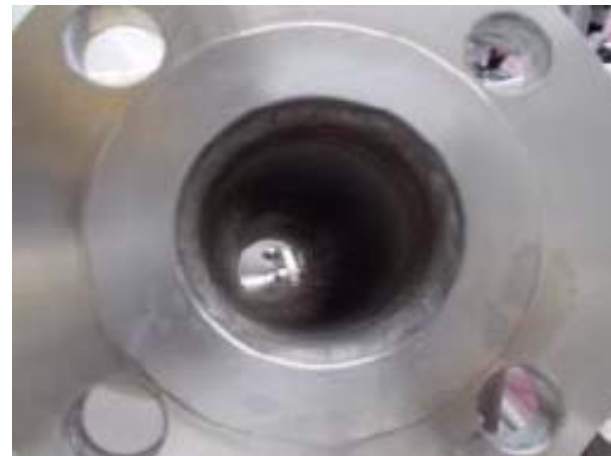
②スラリー移送ポンプ出口配管フランジ

←
フランジ
シート面に
腐食なし

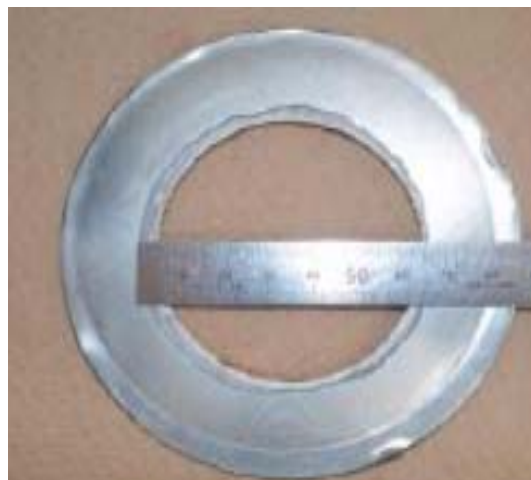
②スラリー移送ポンプ出口配管
ガスケット型犠牲陽極

←
犠牲陽極の
微少な消耗
を確認
〔シート機能
に影響なし〕

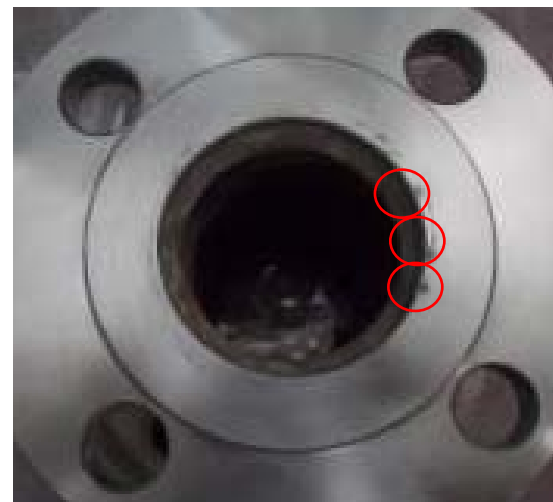
⑦供給ポンプ1出口配管フランジ

←
フランジ
シート面に
腐食と思わ
れる微小な
凹部を3箇
所確認

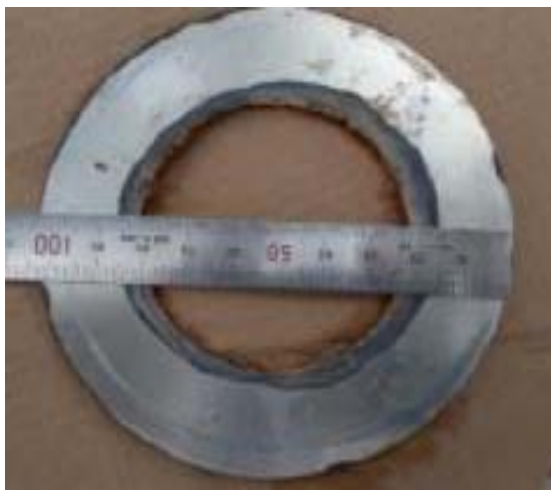
⑦供給ポンプ1出口配管
ガスケット型犠牲陽極

←
犠牲陽極の
微少な消耗
を確認

〔シート機能
に影響なし〕

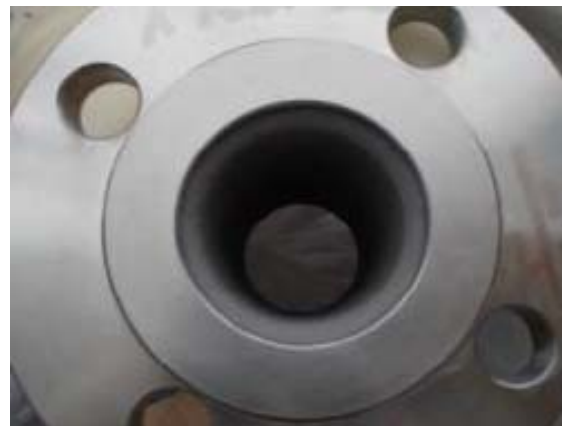
⑧供給ポンプ2出口配管フランジ

←
フランジ
シート面に
腐食なし

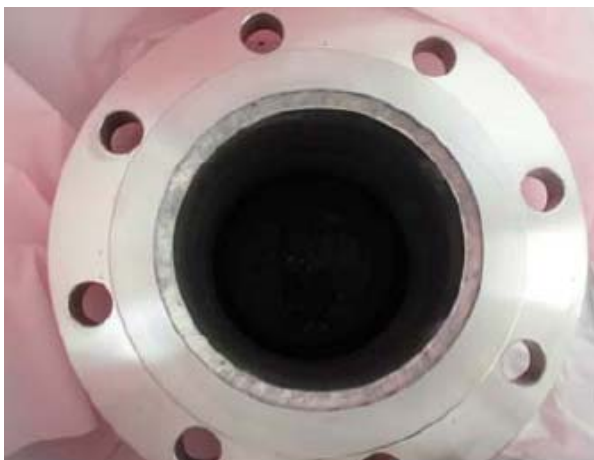
⑨吸着塔2C点検口

←
フランジ
シート面に
腐食なし

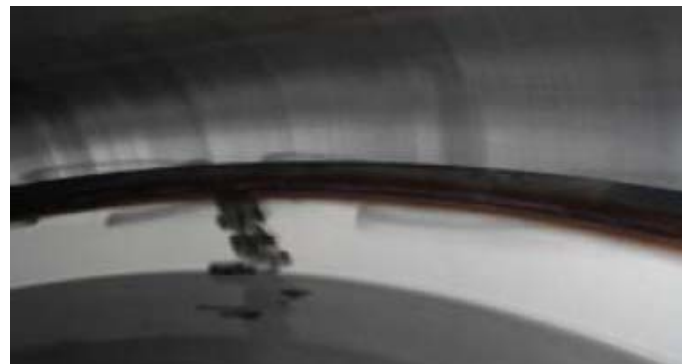
⑨吸着塔2C溶接線

←
溶接線に
腐食なし

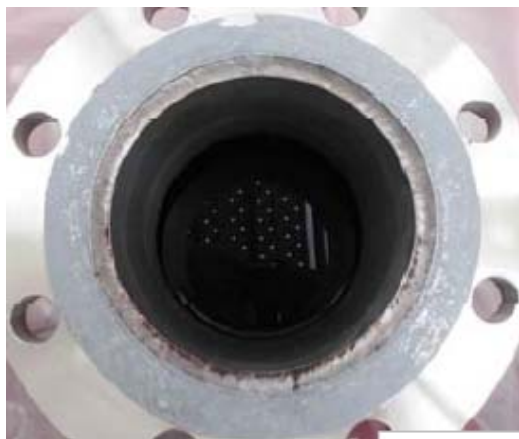
⑩吸着塔7C点検口

←
フランジ
シート面に
腐食なし

写真はペー
スト状犠牲
陽極が塗布
された状態

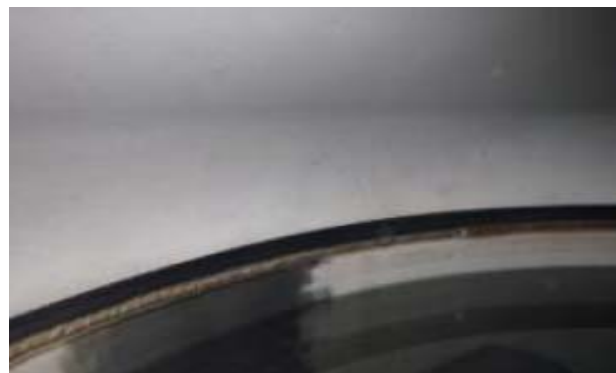
⑩吸着塔7C内部溶接線

←
溶接線に
腐食なし

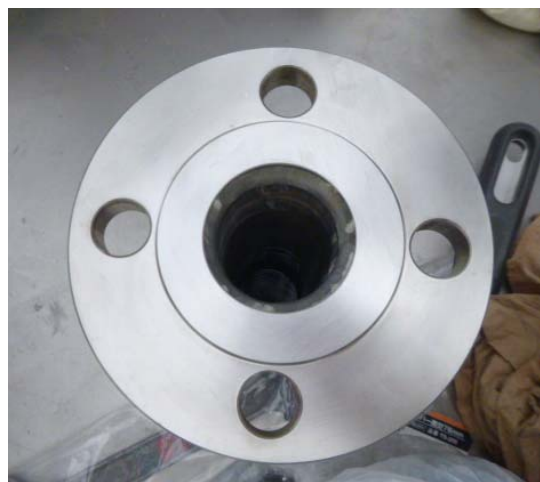
⑫処理カラムベント配管フランジ

←
フランジ
シート面に
腐食なし

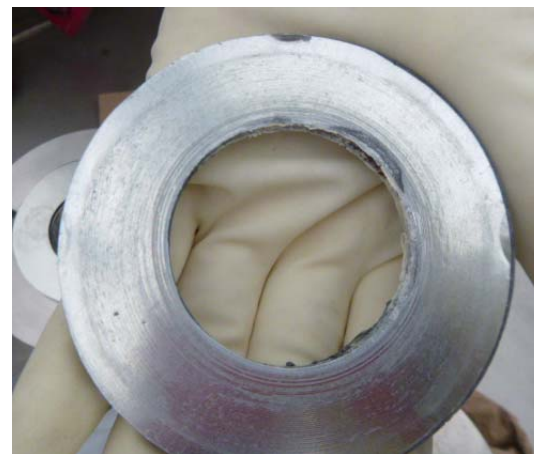
⑫処理カラムベント配管
ガスケット型犠牲陽極

←
犠牲陽極の
微少な消耗
を確認

シート機能
に影響なし

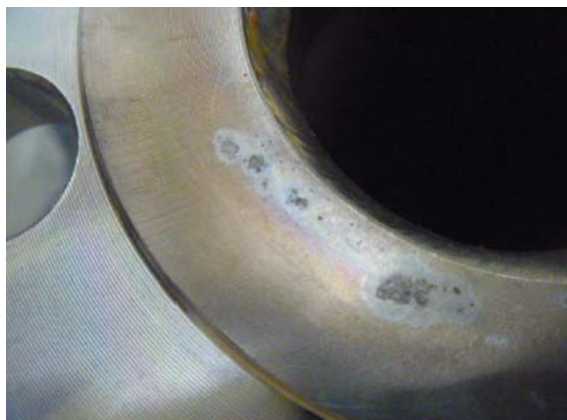
スラリー移送ポンプ出口配管(拡大)
フランジシール面に**すき間食有り**

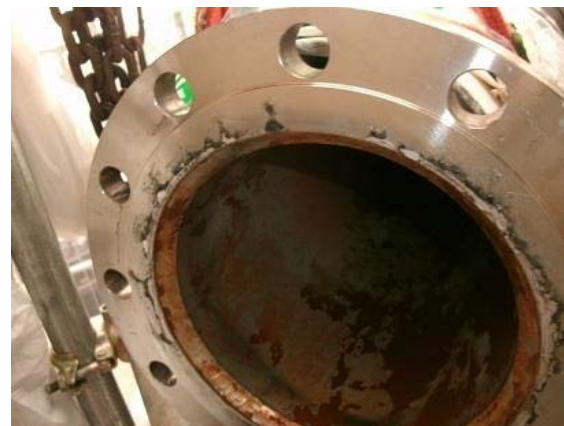
循環タンク戻り配管ノズル
フランジシール面に**すき間腐食有り**

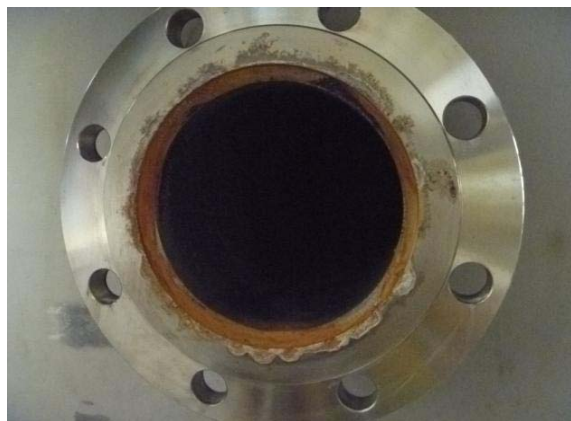
バッチ処理タンク2Aデカントノズル
フランジシール面に**すき間腐食有り**

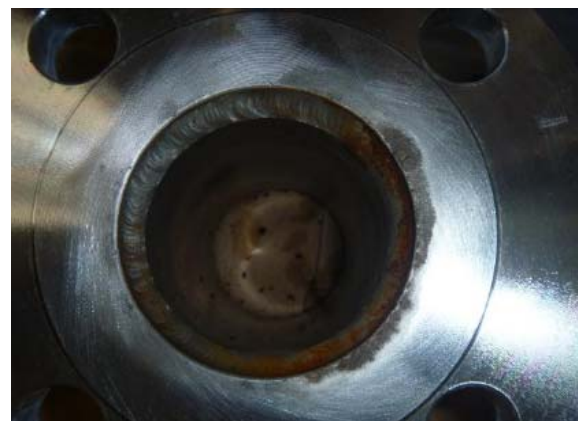
供給ポンプ1A出口配管
フランジシール面に**すき間腐食有り**
