G6南エリアタンク(鋼製円筒型タンク)フランジ部からの漏えいについて

< 参考資料 >
平成25年11月15日
東京電力株式会社

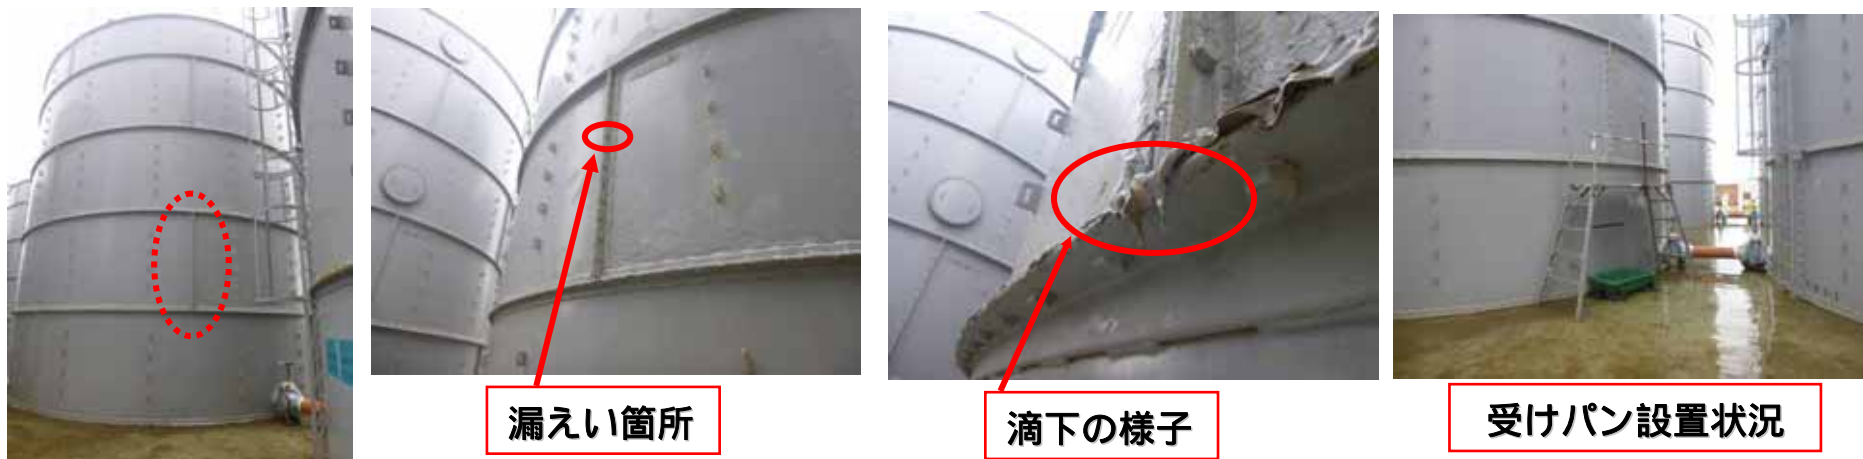
現場の状況

- 発見時間:平成25年11月15日 8:50頃
- 発見者:協力企業作業員
- 漏えい箇所:G6南エリアG6-C3 鋼製円筒型タンク下側2段目のタンク壁面継ぎ目部(フランジ部)
- 時系列
 - 11月14日
 - ・18時00分頃 パトロールでの外観目視で、当該タンクに異常なし
 - 11月15日
 - ・8時50分頃 協力企業作業員がG6-C3タンク側板フランジから水の滴下を発見
 - ・9時20分頃 当社社員現地到着し、タンク側板(床面から3m程度)の縦フランジ部から漏えい確認
 - ・10時00分頃 ~ 漏えい箇所サーベイ、水位測定、水サンプリング実施
 - ・11時30分頃 ボルト増し締めを実施し漏えい停止,念のため漏えい箇所下部に受けパンを設置。増し締め後、経過観察を行い、当該フランジ部に、異常がないことを確認

線量測定結果：滴下水がタンク水平フランジ部に溜まった箇所において

35mSv/h(+ (70 μ m線量当量率))(5cm距離)

0.03mSv/h(線)(5cm距離)

- ・漏えい箇所について、定例のパトロール時(4回/日)に経過確認
- ・堰内に台風時の降雨の残水(深さ11cm)が残っているため、15時59分より残水移送開始(G3エリア空きタンクへ、1~2日程度で移送完了予定)
