福島第一原子力発電所 多核種除去設備 C系 塩酸供給ポンプのにじみについて

< 参考資料 >
平成25年12月2日
東京電力株式会社

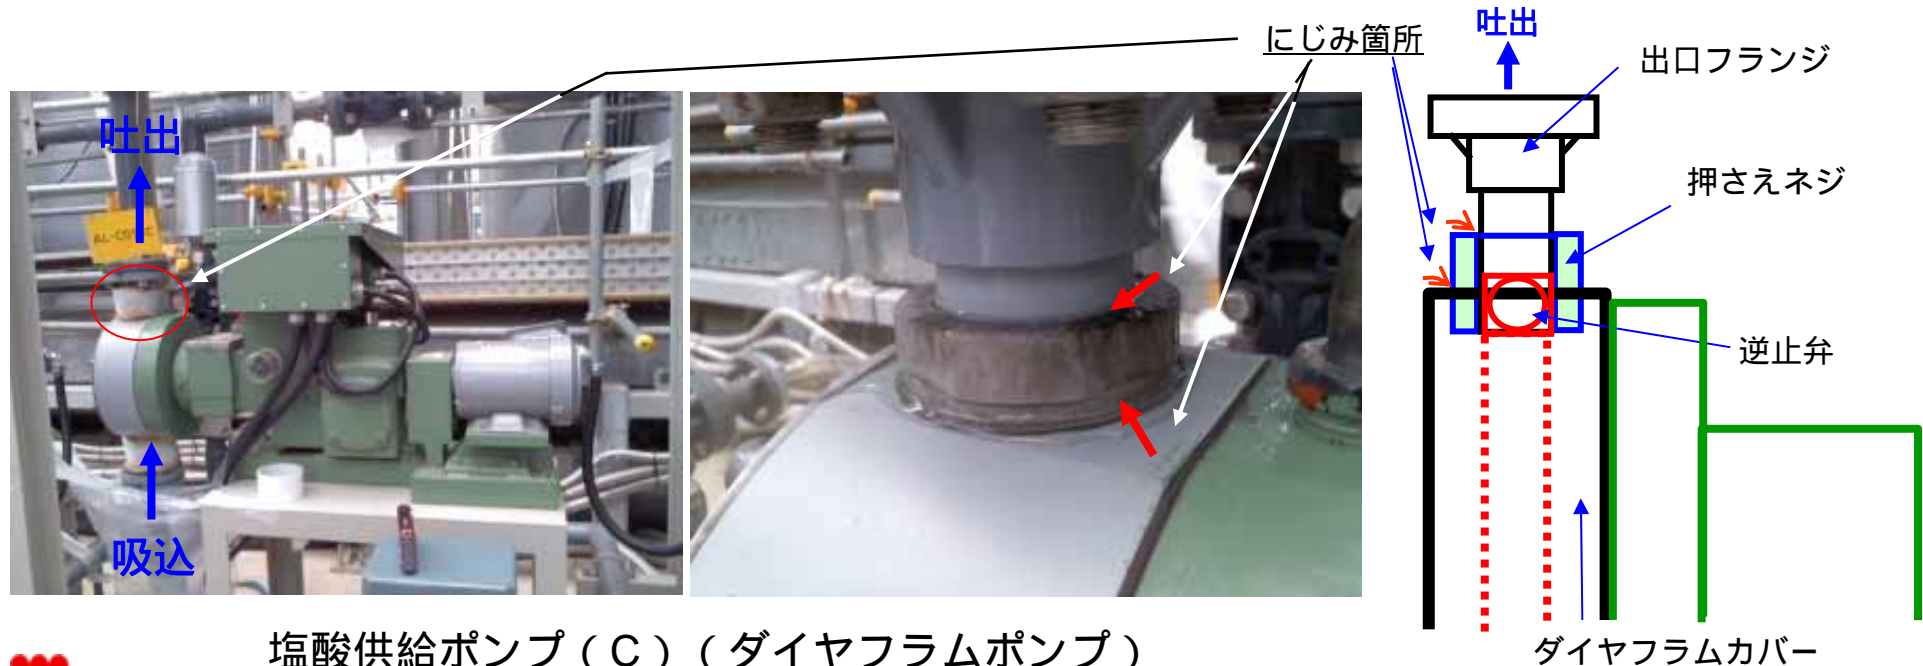
塩酸供給ポンプ（C）（ダイヤフラムポンプ）

- 7：45 協力企業より、養生管理してあるにじみ発生箇所 の液溜まりが「通常よりも多め（約1L）」、「運転に支障は無いものの念のため手入れした方が良い」旨当社に連絡あり。
- 8：55 当社、「C系の処理運転への移行を見合わせ、待機状態継続」を判断。
- 9：25 当社社員、現場確認（にじみ：1滴 / 10分）
- 11：25 にじみ発生箇所の隔離弁操作実施（にじみ：1滴 / 10分で継続）
- 14：10 にじみ発生箇所の内包液体のドレン操作実施
- 14：46 下流部ドレン操作完了（約4L）、12月2日の点検までの間はビニール養生

当該箇所は、内包液（10%以下の希塩酸）のにじみが発生し易く、ウエス、ビニールおよびバケツで常時養生を実施している。
