福島第一原子力発電所 汚染水処理設備淡水化装置(逆浸透膜装置)RO-3からの 漏えいの原因と対策について

< 参考資料 >
平成25年12月6日
東京電力株式会社

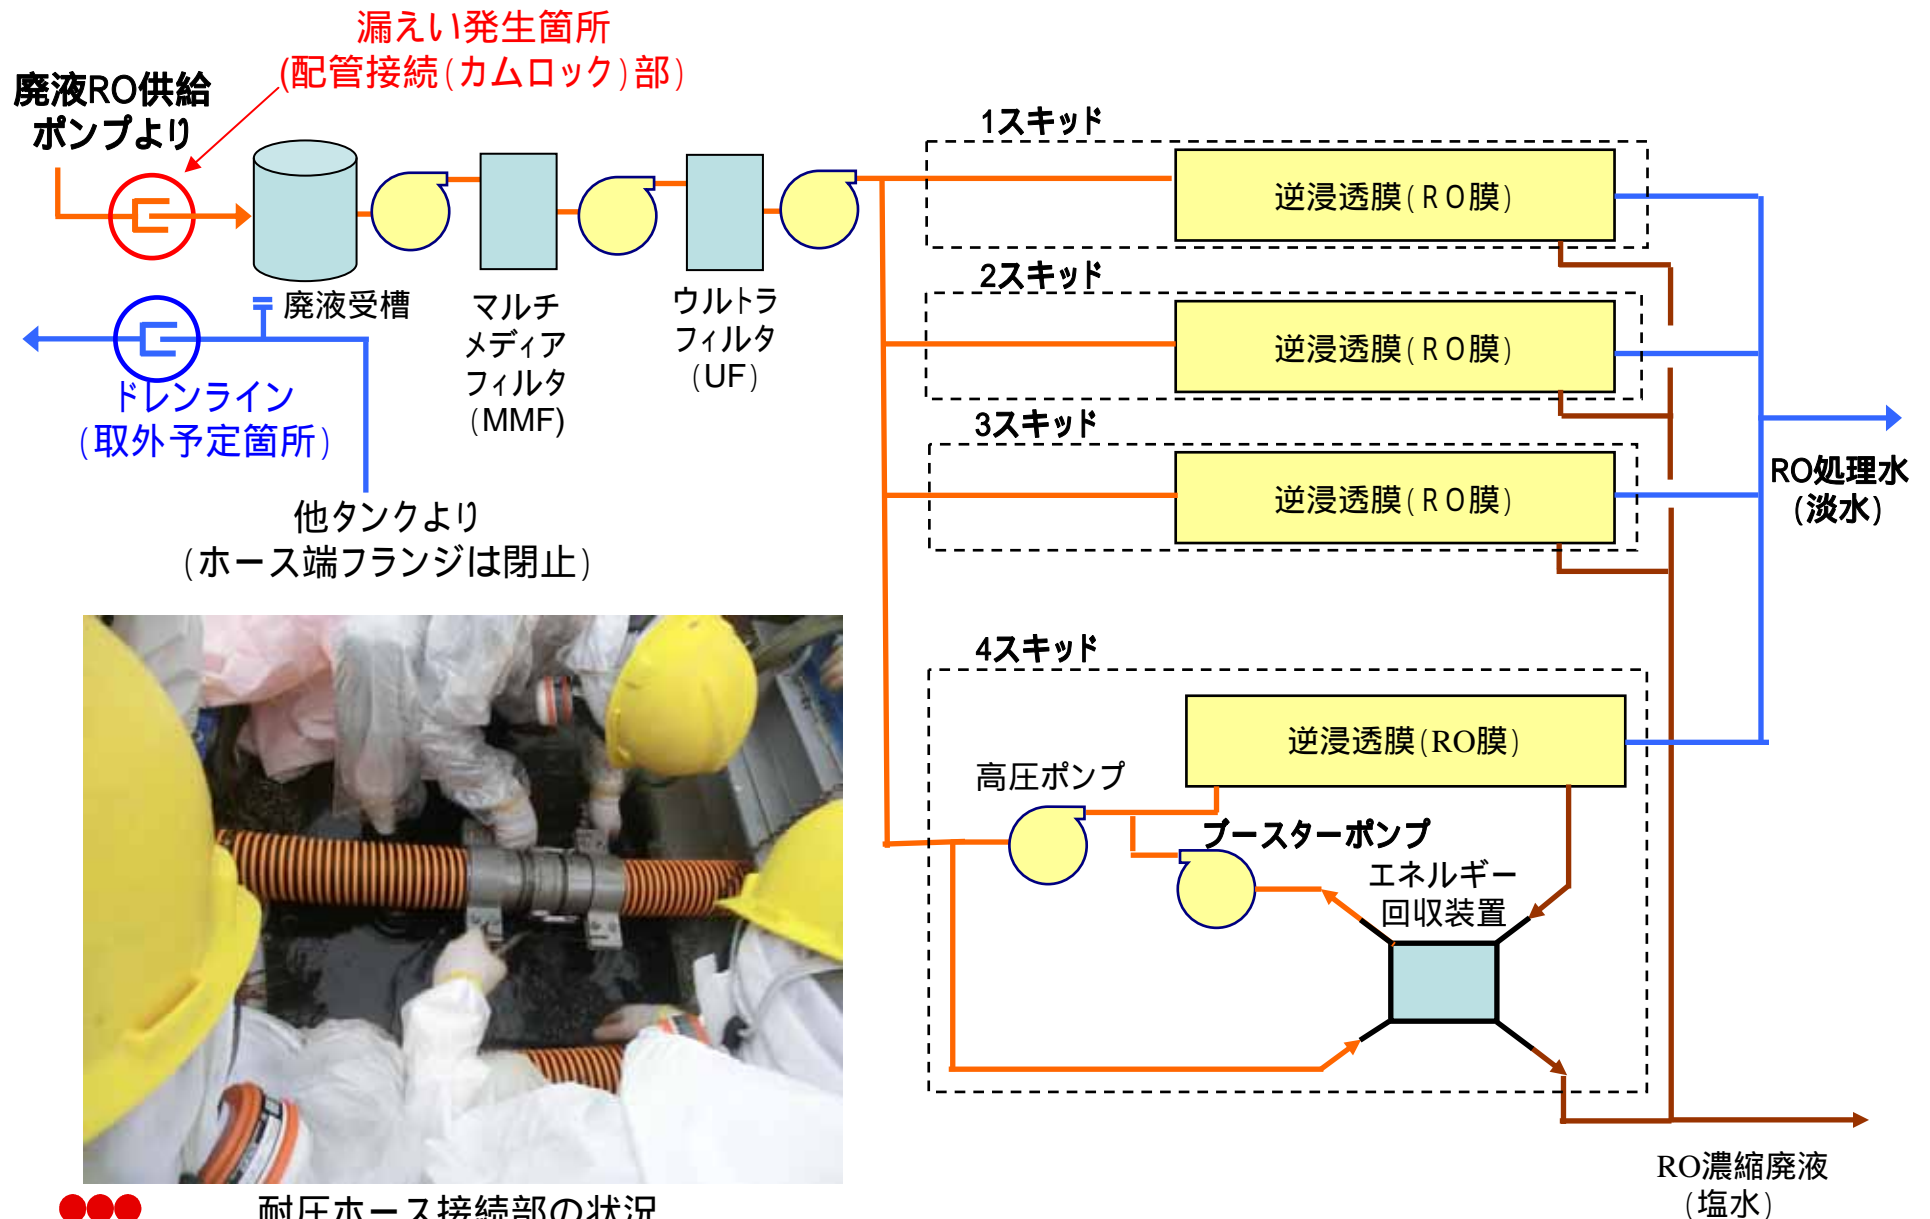
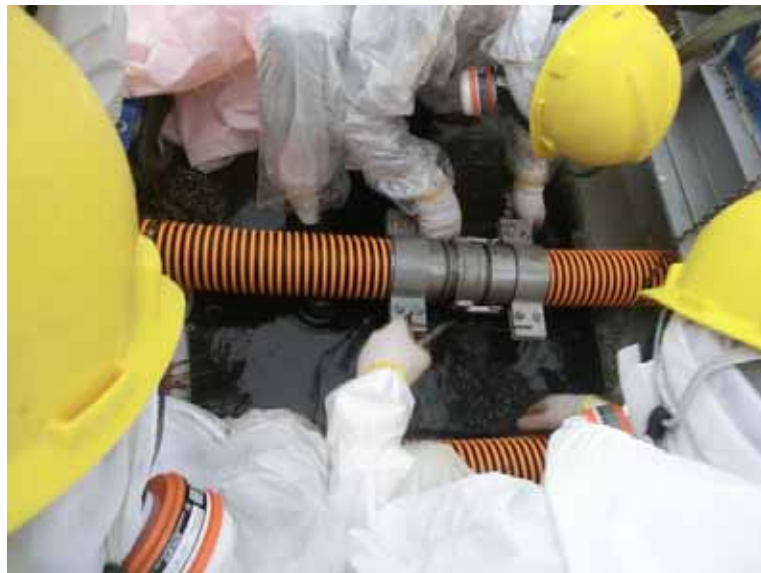
RO-3ジャバラハウスの構成及び漏えい箇所

- 日時:平成25年10月9日 9時35分頃
- 場所:淡水化装置(RO-3)ジャバラハウス内
- 漏えい発生箇所:RO-3入口配管接続(カムロック)部
- 状況:
 - 09:35頃 PE管化工事に係る作業のうち耐圧ホース撤去作業をしていたところ作業員が誤って本来の対象とは別の箇所のホース接続カムロック部を外してしまったため漏えいが発生。
 - 09:48 漏えい検知器が発報
 - 09:55 当社社員がジャバラハウス内を確認した所、床面に水溜まりを発見
循環運転中の上流側ポンプ(廃液RO供給ポンプ)を手動停止
 - 10:15頃 RO-3入口弁「閉」
 - 10:45頃 ホース接続カムロック部を復旧
 - 10:50 漏えい停止を確認
 - 17:15 水漏れ停止作業にあたった11名の作業員の内、6名に身体汚染(顔面汚染なし)が確認されたため、除染後に退構
 - 10月9日～10月15日 ジャバラハウス内の漏えい水回収、除染を実施
 - 10月11日 カムロック部の復旧状態の確認、漏えい確認を実施後、RO3-1,2の運転を再開
- 漏えい量:約11m³(確定値*)、堰外への漏えいなし。
