福島第一原子力発電所4号機原子炉建屋の
健全性確認のための
定期点検結果（第7回目）について

平成25年12月18日

東京電力株式会社

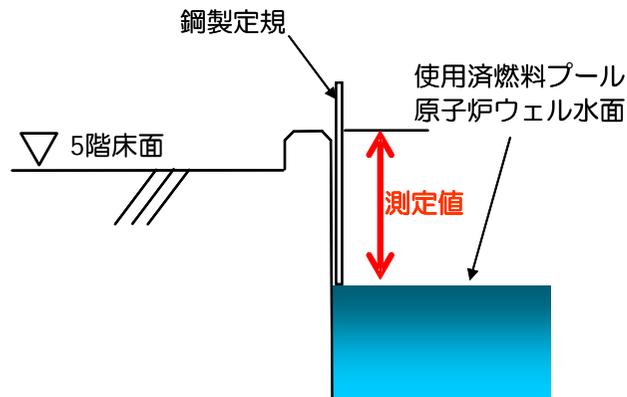
▶水位測定の結果，四隅の測定値がほぼ同じであることから，5階床面と使用済燃料プールおよび原子炉ウエルの水面が，これまでと同様に平行であり，建物が傾いていないことを確認した。

原子炉 ウエル	測定日								
	H24.2.7	H24.4.12	H24.5.18	H24.8.21	H24.11.20	H25.2.6	H25.5.21	H25.8.6	H25.11.28
①	462	476	492	462	463	465	467	465	481
②	463	475	492	462	464	464	465	465	481
③	462	475	492	461	463	463	464	465	482
④	464	475	492	461	463	463	465	466	482

使用済 燃料 プール	測定日								
	H24.2.7	H24.4.12	H24.5.18	H24.8.21	H24.11.20	H25.2.6	H25.5.21	H25.8.6	H25.11.28
⑤	— (※3)	468	461	453	443	444	439	448	490
⑥		468	461	453	444	443	439	446	490
⑦		468	461	452	442	443	439	446	490
⑧		468	461	452	443	443	438	446	489

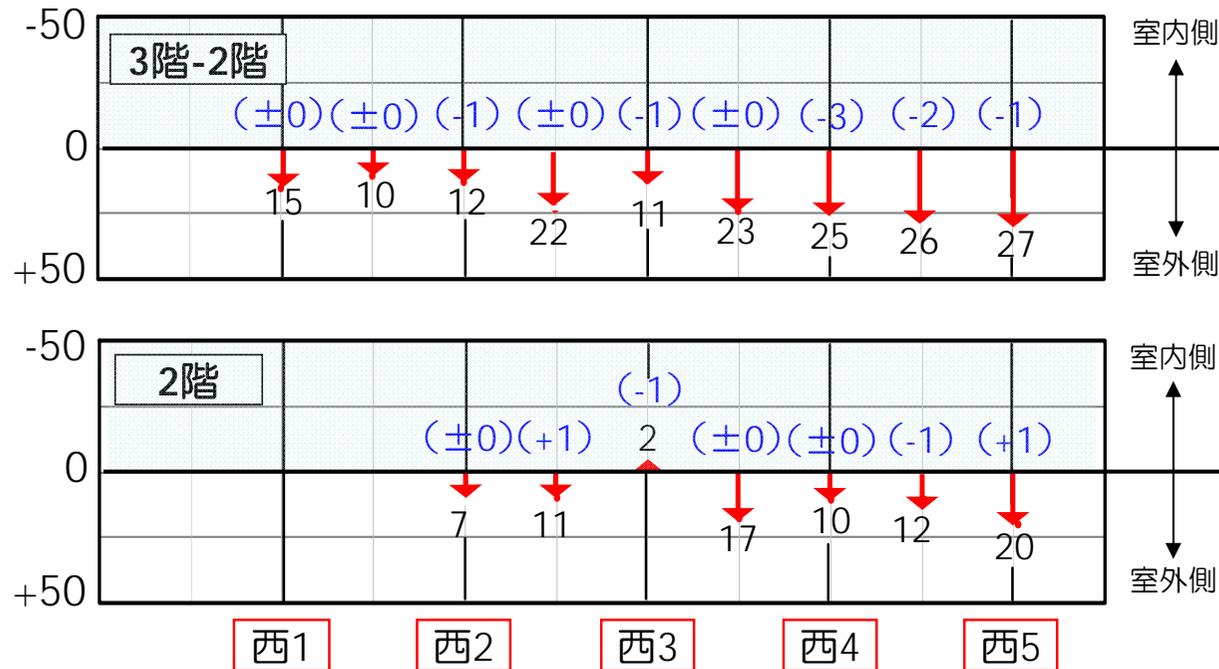
水平差※1の算出結果（単位：mm）

- ▶ 水平差は、第1～6回目とほぼ同様の値となっている。
- ▶ 前回計測結果と若干の差が生じているのは、光学機器の計測誤差が±2mm程度であり、水平差で最大約4mmの誤差が生じる可能性があることや、コンクリートの熱膨張（熱膨張係数約 $7\sim 13\times 10^{-6}/^{\circ}\text{C}$ ）により、8月と11月の月平均気温差で約5～9mmの差が生じる可能性があることが考えられる。
- ▶ 南面および西面の一部の測定点は、燃料取り出し用カバー、雨水浸入対策として設置したパネルと干渉するため、測定対象外としている。ただし、西面の測定結果および他の3項目の点検結果に有意な変化がないことから、南面の外壁についても有意な変化はないと類推している。

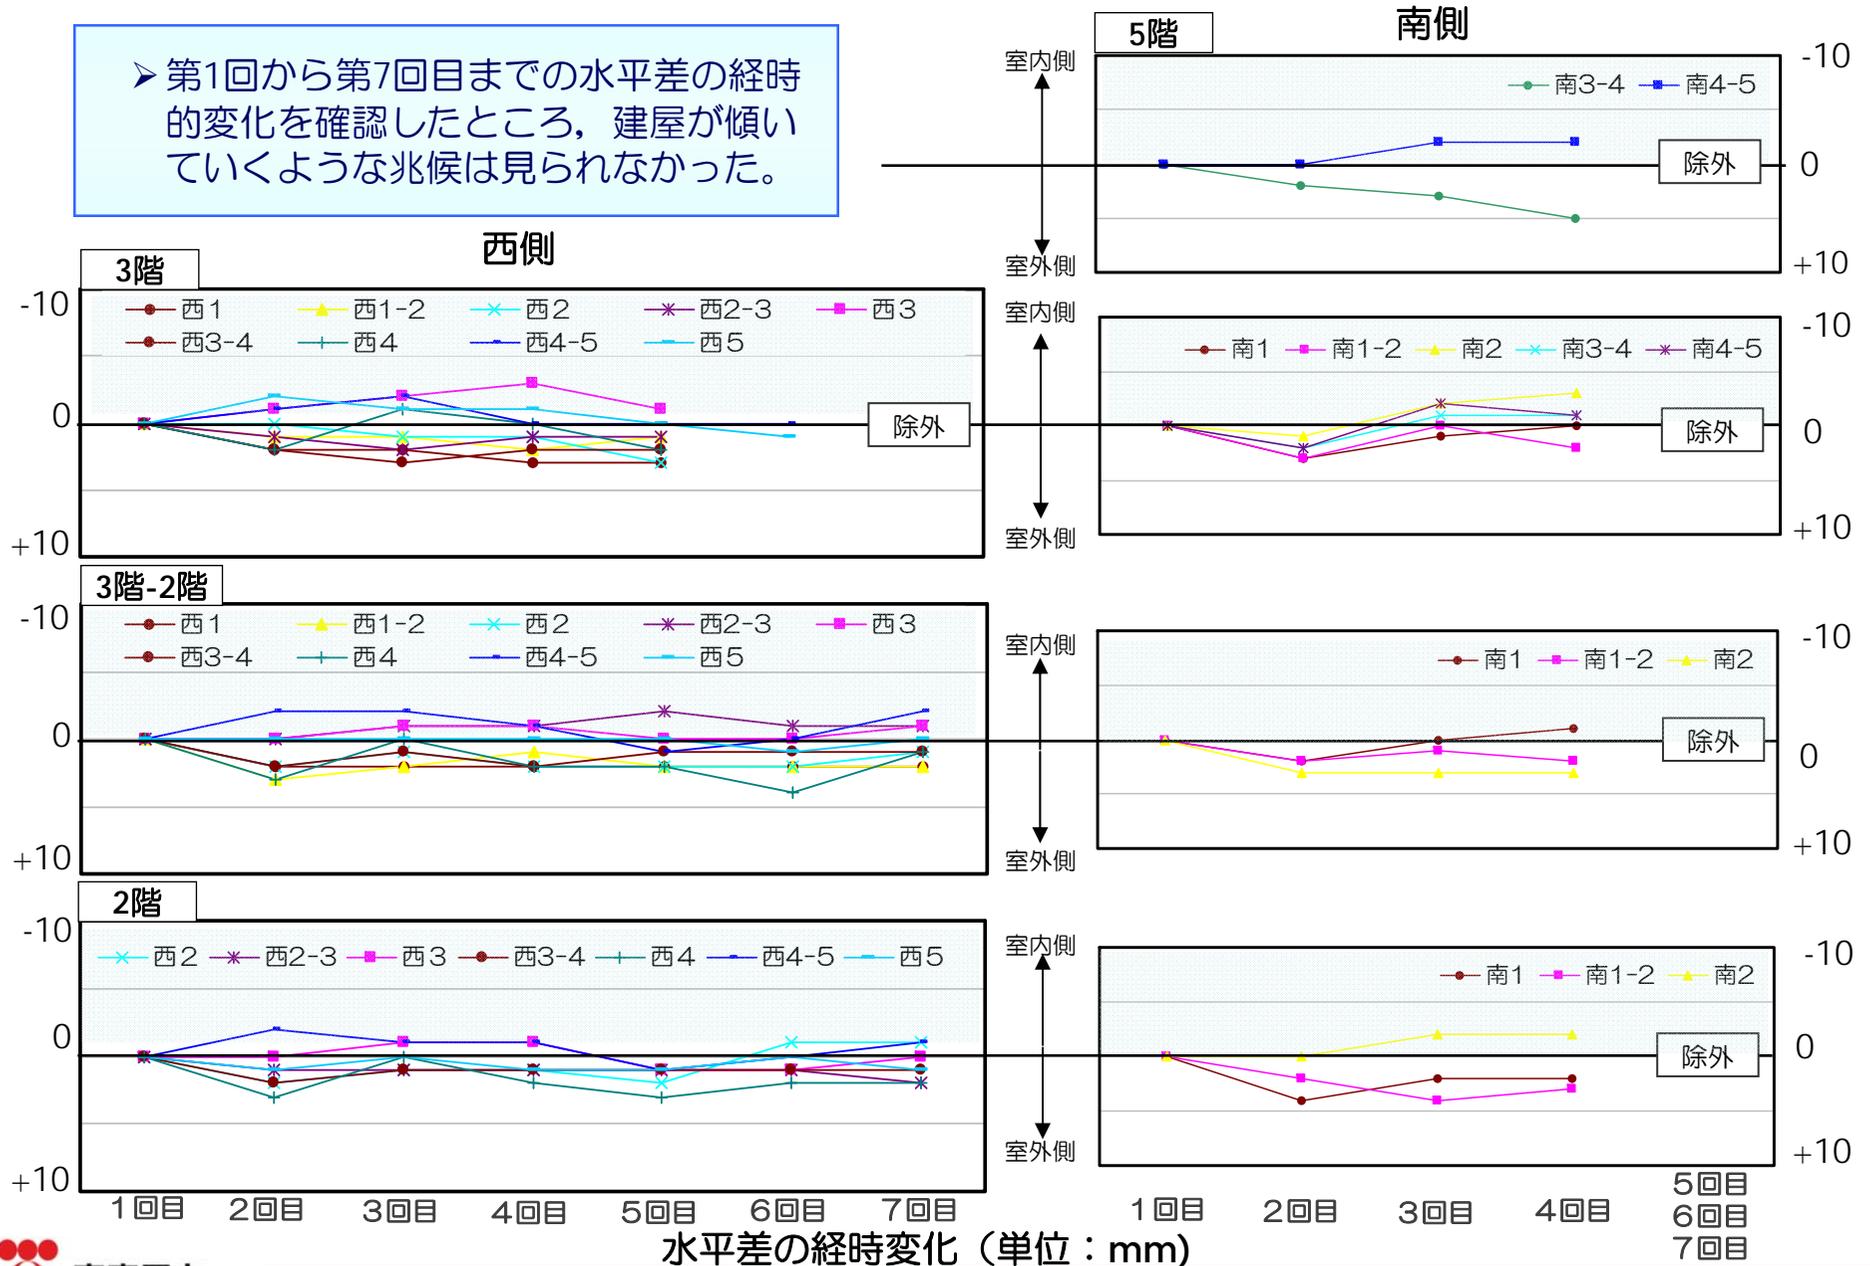
➤ 第1回から第7回目までの水平差の経時的変化を確認したところ、建屋が傾いていくような兆候は見られなかった。

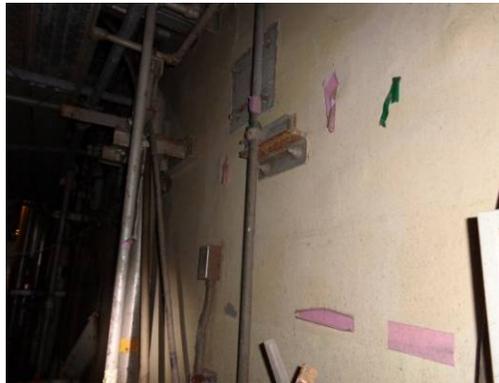
① 西面（内壁）

➤目視点検の結果，これまでの点検結果と同様に，1mm以上のひび割れや鉄筋腐食の可能性のあるひび割れは確認されなかった。

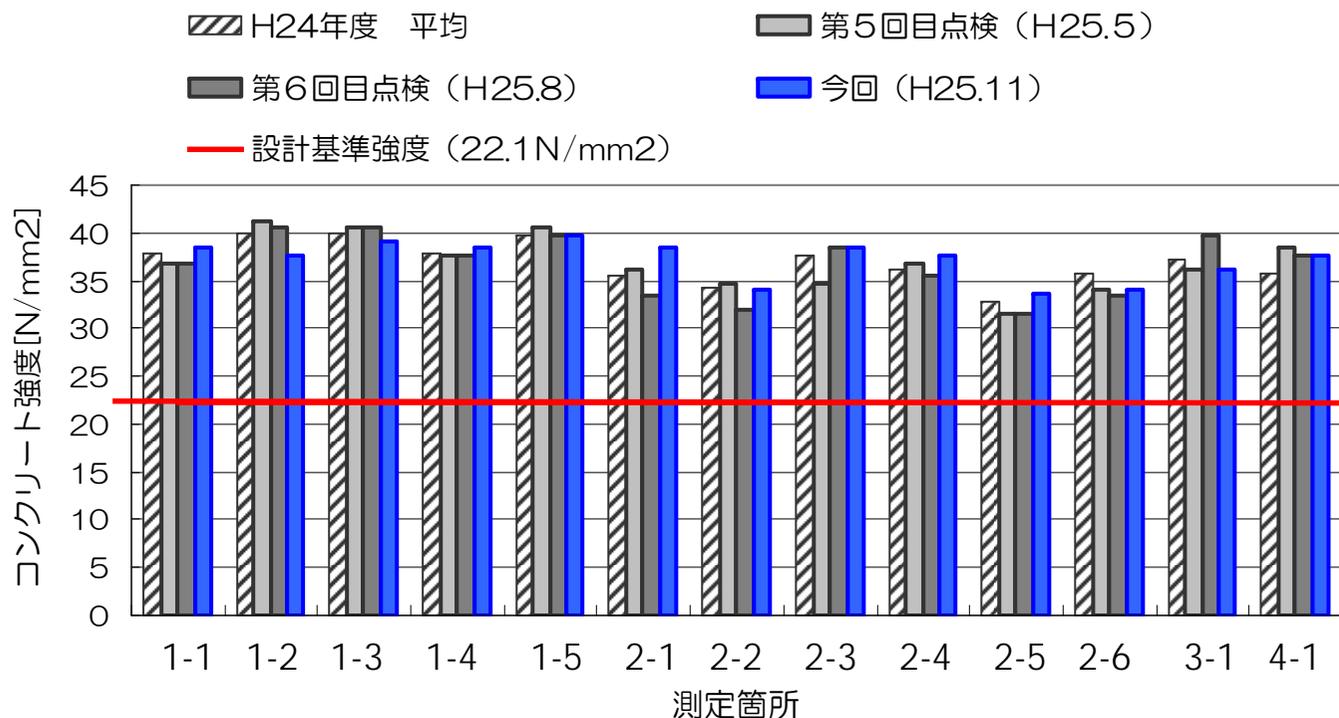
コンクリートの強度確認結果

▶コンクリート強度確認の結果、これまでの点検結果と同様に、全ての測定箇所設計基準強度以上（ 22.1N/mm^2 ）であることを確認した。なお、測定箇所は前回の位置と若干異なること及びシュミットハンマーの測定誤差※1を考慮すると、今回の測定結果は前回と比べても大きな差はなく、強度変化はないと考える。
