1. H4タンクエリアおよびH4東タンクエリア堰内の水位の低下の概要

2. H4タンクエリアにおける堰内の水の堰外への漏えいについて

3. H4タンクエリアにおける堰内の水の堰外への漏えい箇所

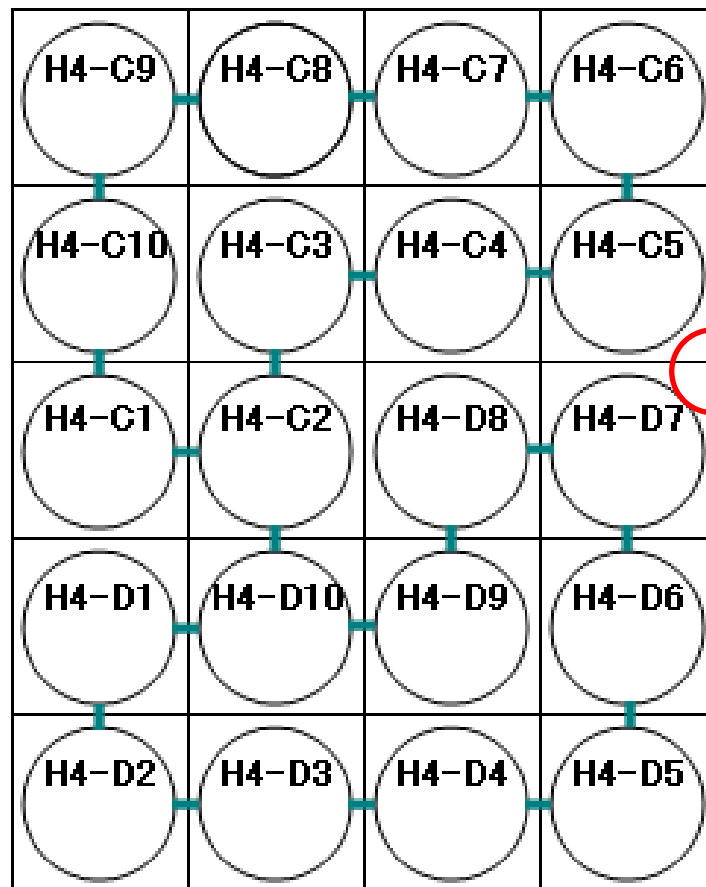
漏えい箇所*

○12/25 12:00頃、堰内水位低下の対応として堰基礎部の補修作業（コーキング剤取替）を実施していたH4タンクエリアにおいて、南側堰外へ僅かな漏えいがあることをパトロール中の当社社員が発見。

○その後、補修作業（コーキング剤取替）の完了により、漏えいは停止。

<当該エリアの線量測定結果> ※漏えい箇所において、高線量値は確認されず。

H4タンクエリアタンク数：20基

※堰内の水をくみ上げるとともに、堰基礎部の目地へのエポキシ樹脂等による止水処理を実施することで対応
