# H4東・H4エリア堰内水位低下の原因調査

# 堰内水の水位低下への対策（1）

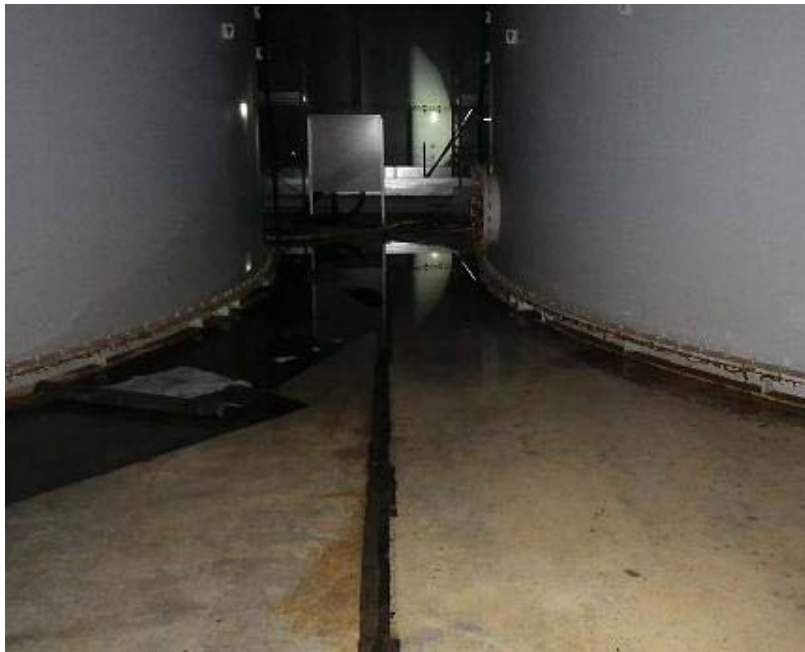
- ・コンクリート堰および基礎に漏洩の原因となるひび割れ等の損傷はみられない。

- ・H5エリアの堰からの漏えい（H25年12月21日発生）と同様に、コンクリート打継ぎ部に施している止水シールが劣化。
- ・堰内雨水が劣化部から打継ぎ部に浸透し、打継ぎ部または基礎下の砕石を伝わって基礎堰外に漏えい。

コンクリート打継ぎ部の状況（H4東エリア）

- 応急措置として、劣化している打継ぎ部の止水シートを撤去し、エポキシパテにてコーキングを実施  
 → 応急措置実施後、堰内への水張り試験を実施し、水位低下がないことを確認（12/26～12/27：H4、H4東エリア）
- 中長期的な措置としては、ウレタン系防水塗料にて堰内を被覆し、ひび割れや打継ぎ部等からの漏洩を防止

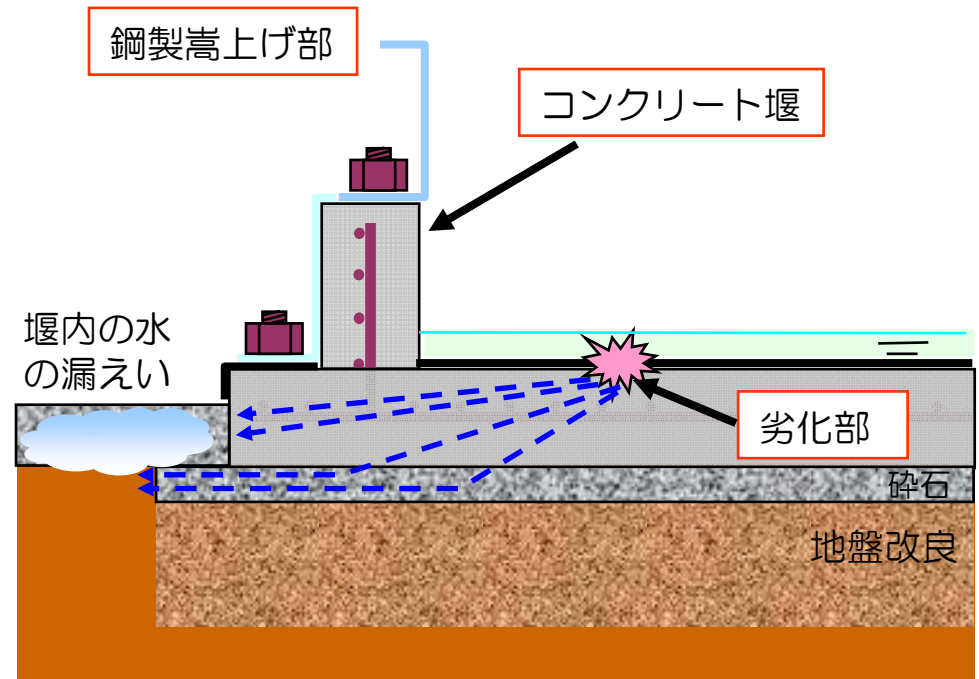
漏えいのイメージ（H5エリア堰内水の漏えい）

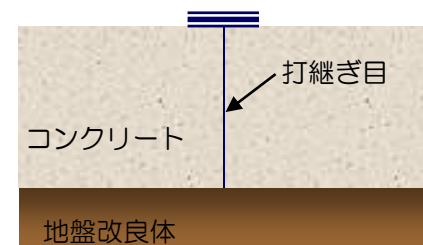
対策前：アスファルト防水材敷設
