## タービン建屋東側（海側）下部透水層の水質調査状況について

# タービン建屋東側（海側）下部透水層の水質調査結果

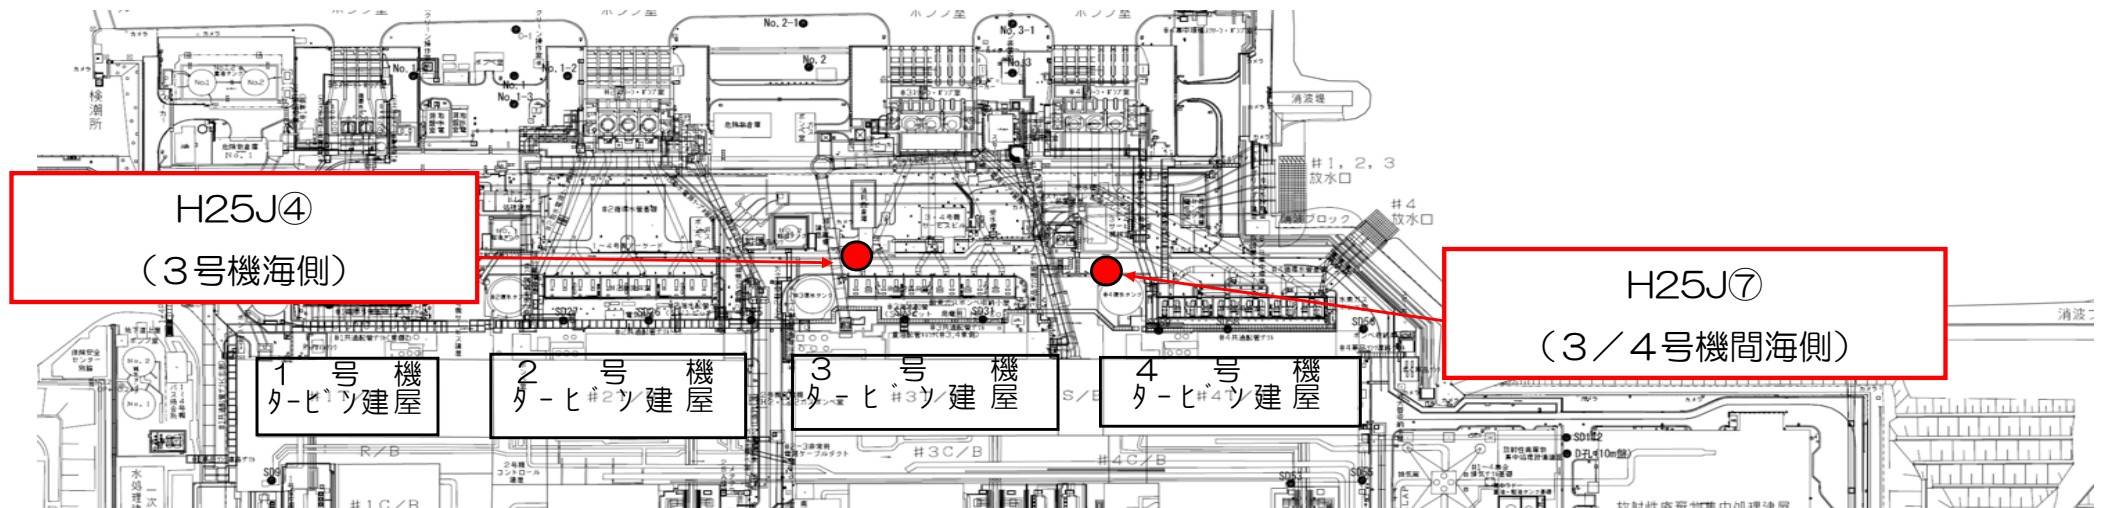
### [タービン建屋海側下部透水層（互層部）地下水採水位置]

- タービン建屋東側の下部透水層（2番目の透水層）の水質を確認する目的で新たな観測孔でのサンプリングを行っている。
- これまでの分析結果では採取した水より放射性物質が検出されており、下部透水層の水質の状況が判断できないことから、今後1月中旬を目途に各種調査を行っているところ。
- これまでのサンプリング結果については、以下のとおり。
