タービン建屋東側（海側）下部透水層の水質調査状況について

タービン建屋東側（海側）下部透水層の水質調査結果

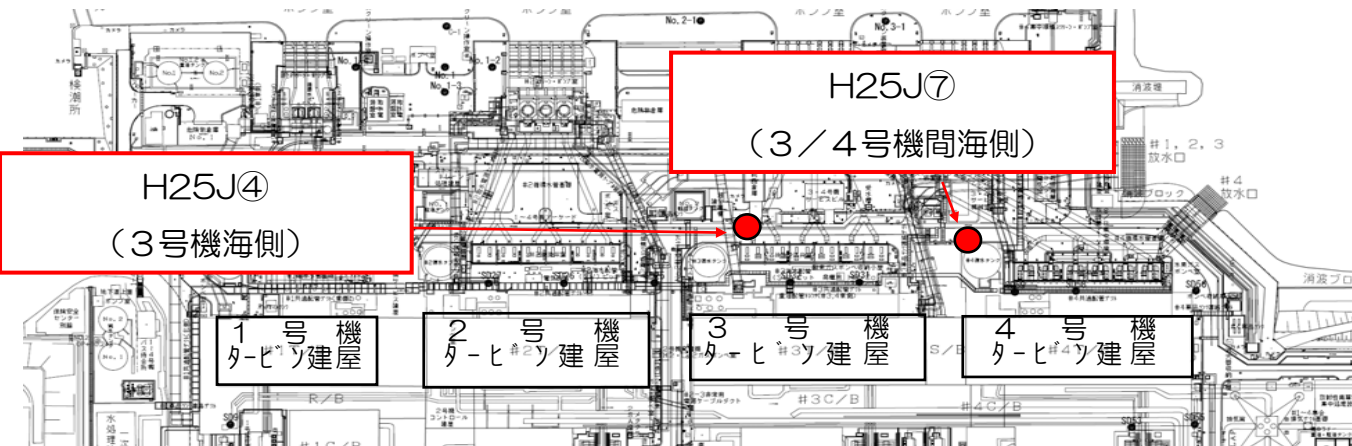
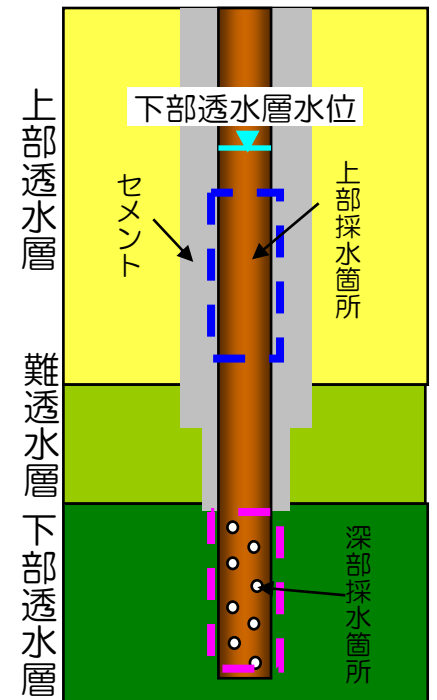
タービン建屋海側下部透水層（互層部）地下水採水位置および採水箇所]

- タービン建屋東側の下部透水層（2番目の透水層）の水質を確認する目的で新たな観測孔でのサンプリングを行っている。
- これまでの分析結果では採取した水より放射性物質が検出されているが、その状況が安定せず水質の状況が判断できないことから、継続して各種調査を行ってきた。
- これまでのサンプリング結果は以下のとおり。
- 今回は、「観測孔上部の水」「観測孔深部の水」について採取したが、いずれも採水方法により、前回の結果と同じ傾向が見られた。
- 今回の調査におけるサンプリングは、今回で終了し、今後、他に得られた調査結果や、これまでに行ったサンプリング結果などを踏まえ、評価予定。
