タービン建屋東側（海側）下部透水層の水質調査状況について

タービン建屋東側（海側）下部透水層の水質調査結果

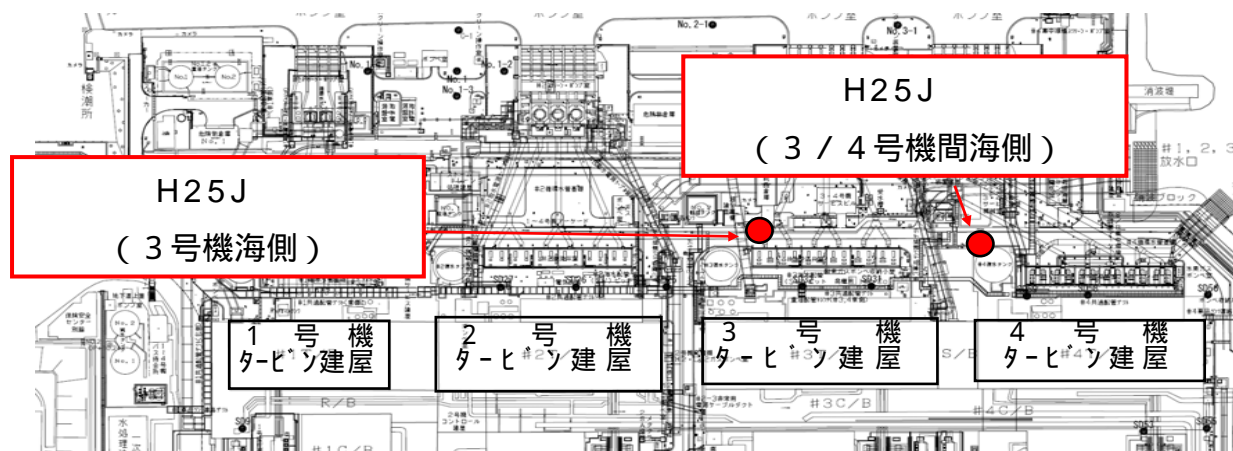
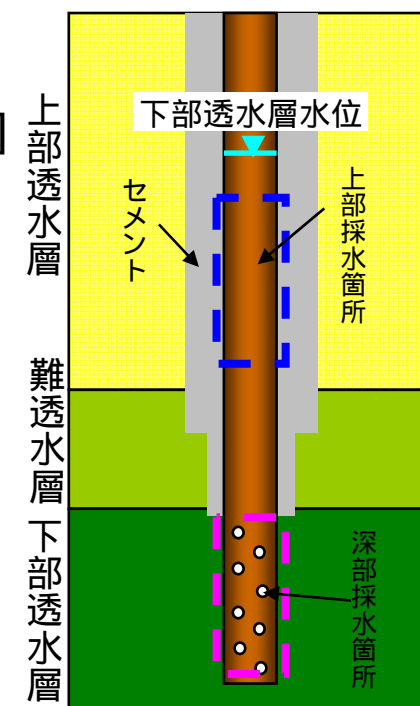
[タービン建屋海側下部透水層（互層部）地下水採水位置および採水箇所]

今回は、平成25年11月18日に採水したH25J の上部透水層地下水におけるSr90の分析をした結果、Sr90が検出された。

現在、これまでに行ったサンプリング結果などを踏まえ、評価を実施中である。なお、場所、採水方法により測定値が異なることから、今後、継続監視、新たな観測孔での採水により、時間的、空間的な分布を評価していく。
