概要

雑固体廃棄物減容処理建屋（高温焼却炉建屋：HT1）への地下水流入を防止するための、地盤改良に伴うボーリング掘削中に、地盤から約-1m地点のエフレックス管のケーブルが**損傷**した。

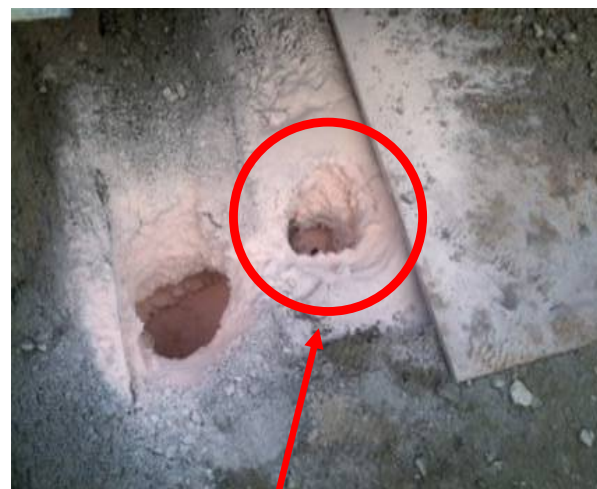
当該箇所 (140φ)

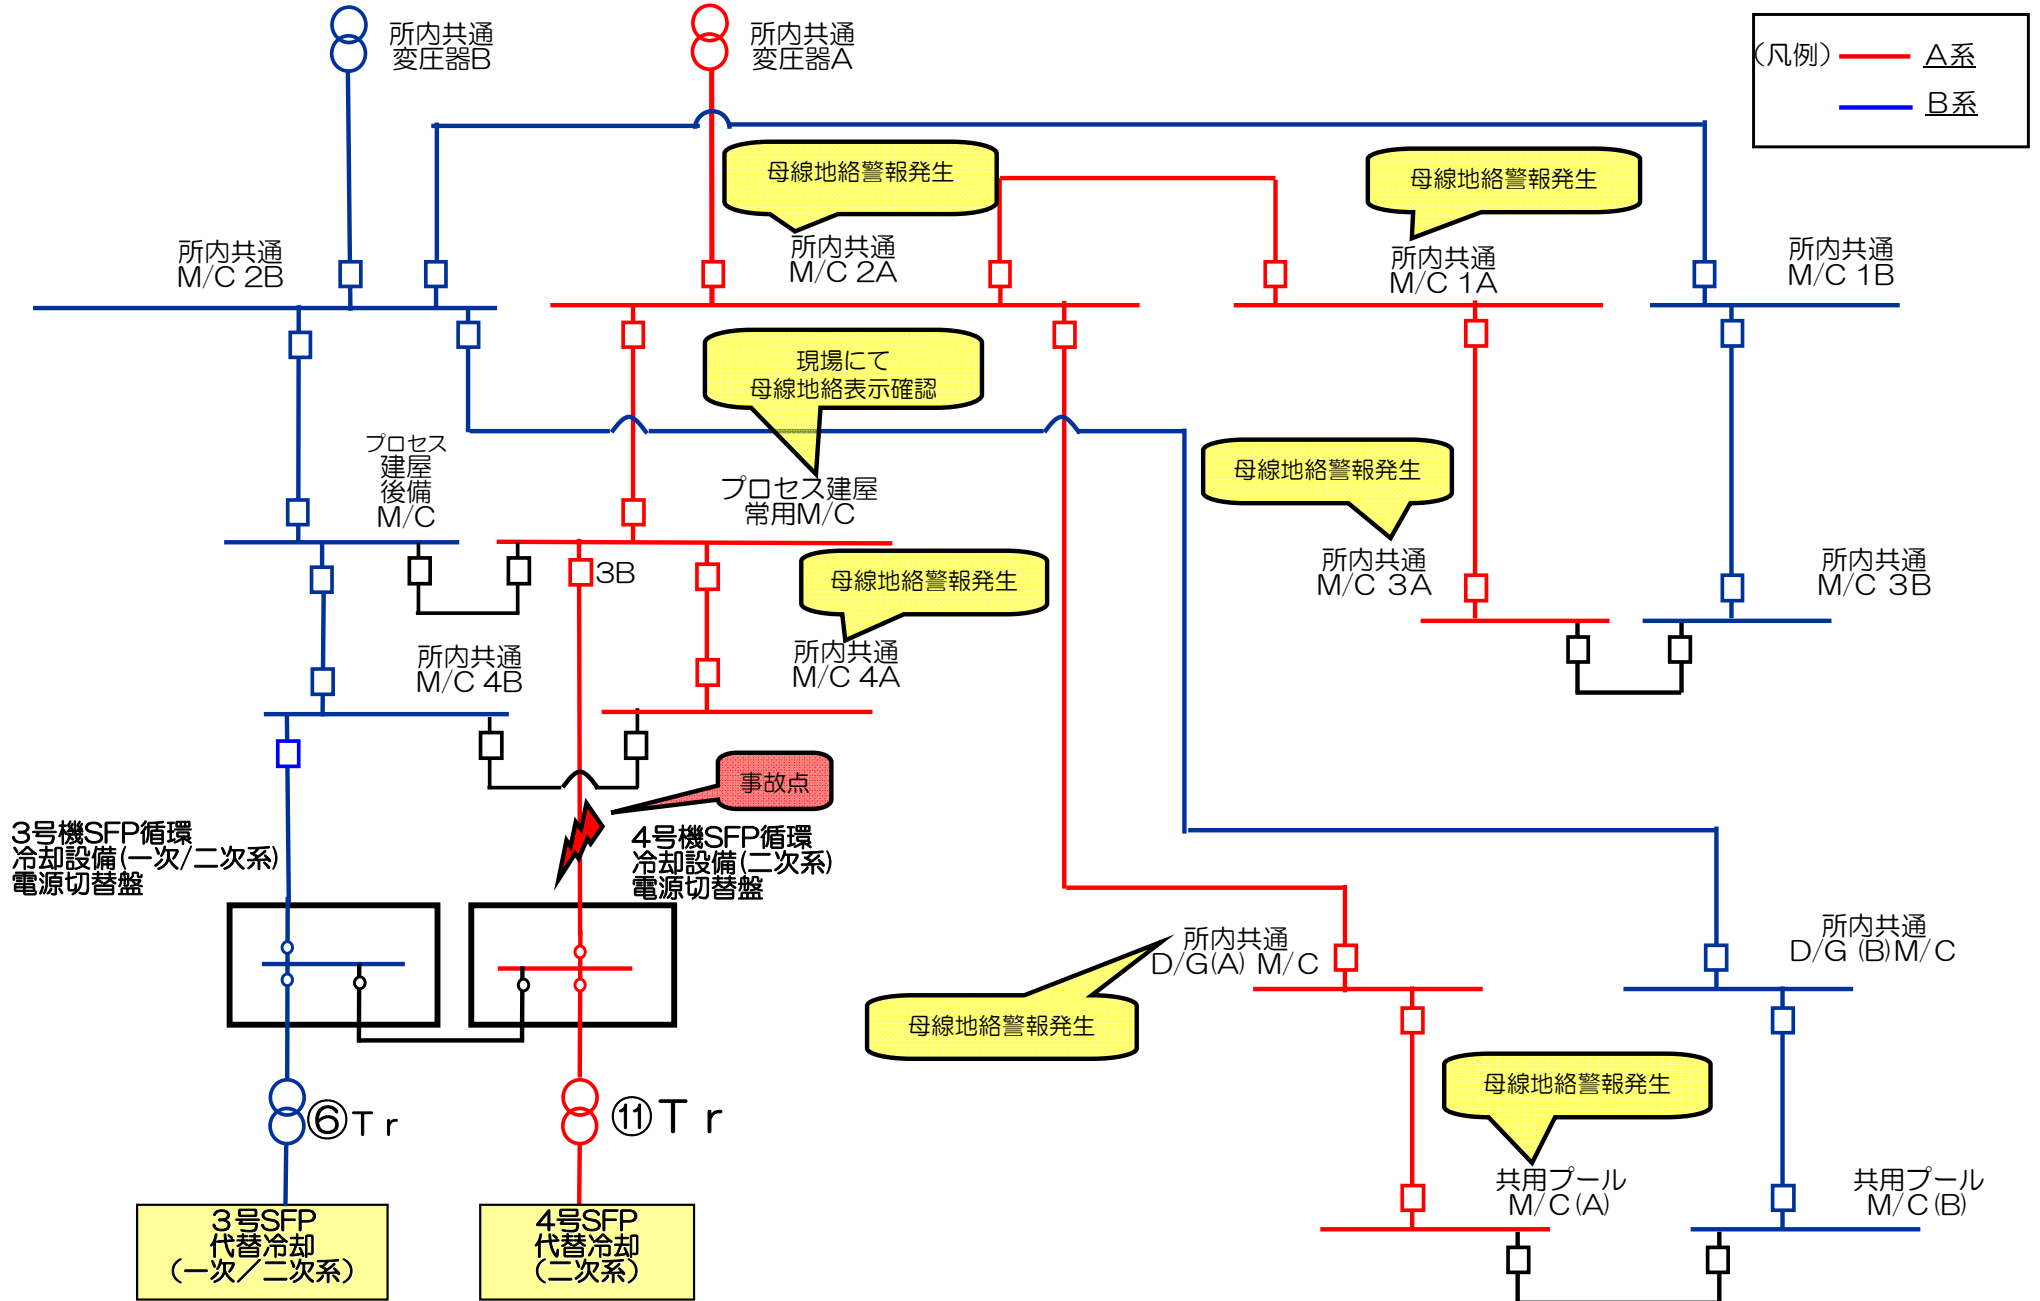
地絡警報発生時の系統

- 9:40頃 以下の所内電源設備において、地絡警報が発生。
- ・ 所内共通メタクラ（以下；M/C）1A、2A、3A、4A
 - ・ 共用プールM/C（A）
 - ・ 所内共通ディーゼル発電機M/C（A）
- 9:45頃 4号機使用済燃料プール代替冷却系二次系のエアフィンクーラ（B系）が停止
冷却停止時温度は13.0℃（冷却停止時の温度上昇率は0.290℃/h）
[4号機使用済燃料プール代替冷却系一次系は運転継続。その他の設備に異常なし。]
- 9:52頃 「焼却工作建屋とプロセス主建屋の間の道路掘削工事において、誤ってケーブルを傷つけた」との情報が入る
- 10:21 損傷箇所の上流側にあるメタクラ「プロセス主建屋常用M/C」のしゃ断器3Bを「切」にしたところ、所内電源設備の地絡警報がリセット
- 10:27 ケーブル**損傷**に伴う発煙、消火開始（10:30消火）
- 11:52 消防にて「火災ではない」と判断
- 12:10 「プロセス主建屋常用M/C～4号機使用済燃料プール循環冷却設備（二次系）電源切替盤」の間のケーブルが損傷していると特定。
4号機使用済燃料プール循環冷却設備（二次系）電源切替盤の受電元を切替え
- 13:54～14:16 4号機使用済燃料プール代替冷却系二次系を起動
冷却再開時温度は13.1℃
