建屋止水対策工事中の電源ケーブル切断について

平成26年2月28日

東京電力株式会社

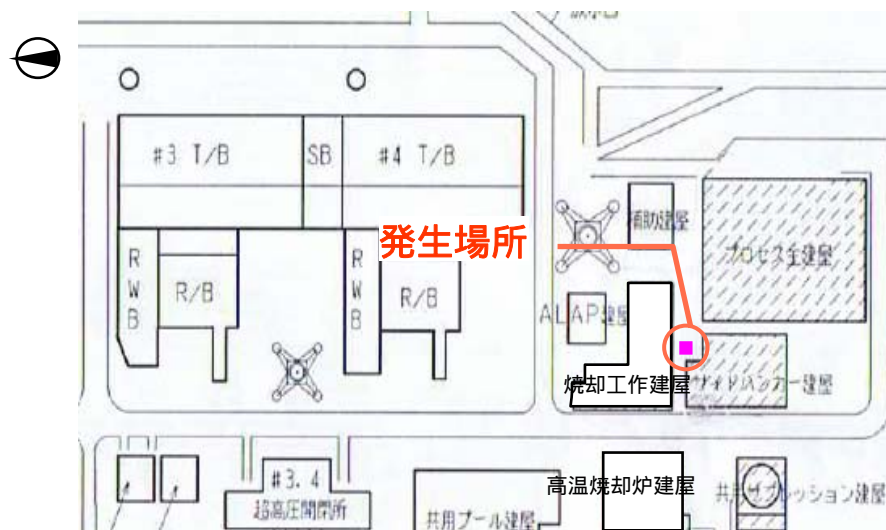
発生場所

1～4号機高温焼却炉建屋他止水対策工事において、地盤改良に伴うボーリング掘削中に、現地盤から約-1m地点のエフレックス管内のケーブルを切断させ、4号機使用済燃料プールの二次系冷却が停止した。

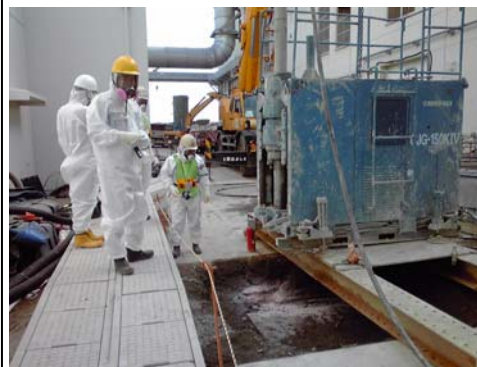
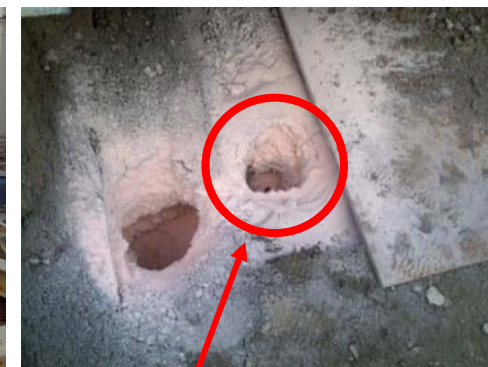
現場状況

当該箇所（140）

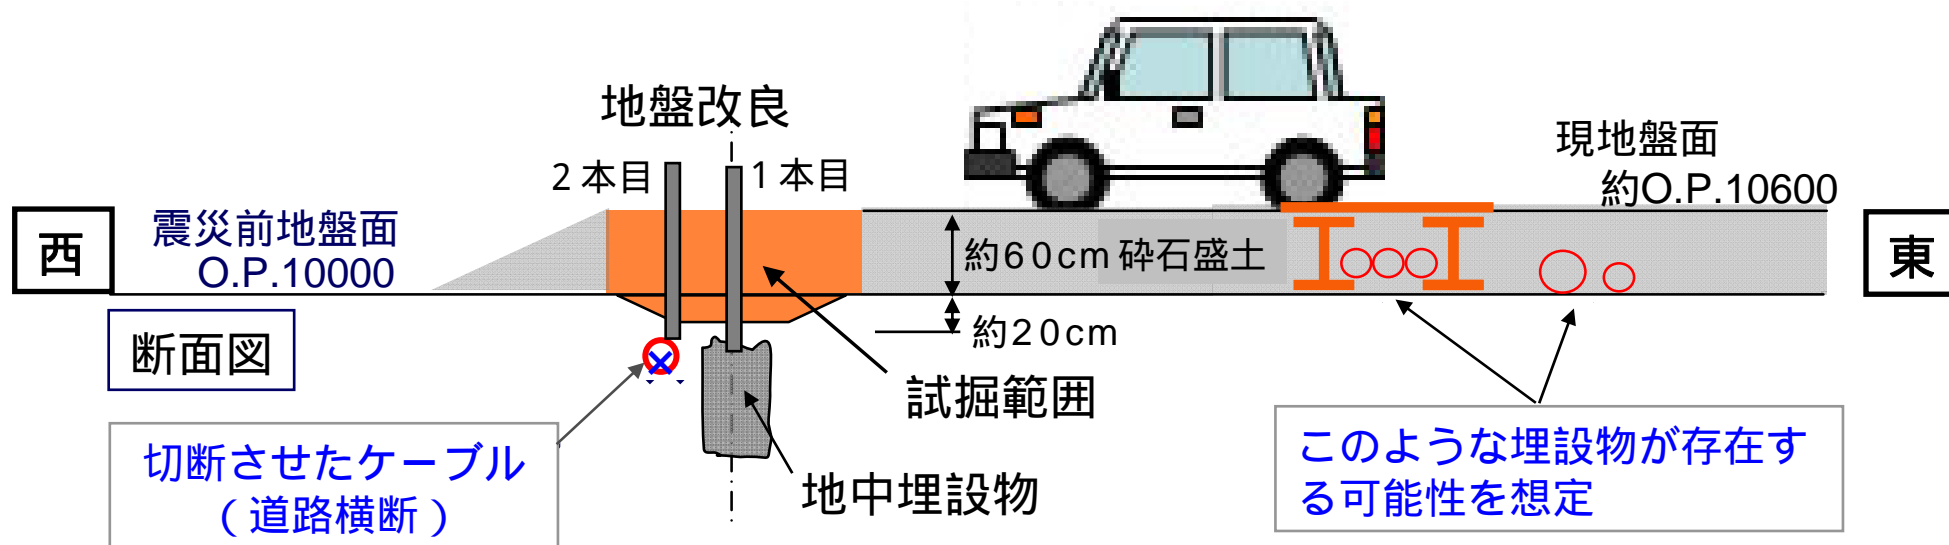
このため、当該部を掘削するに当たっては、慎重に試掘を実施することとし、震災前地盤面の上の碎石盛土部分約60cmに加え、震災前地盤面下部分についても約20cm試掘を実施し、埋設物がないことを確認した。

本掘削に入り、地中埋設物が確認されたが、ケーブルや配管類ではなく（1本目）、掘削位置を変え掘削を継続し（2本目）、埋設されていたケーブルを切断させた。
