# 福島第一原子力発電所 C東タンクエリア海側 角型ノッチタンク仮堰からの水漏れについて

< 参考資料 >  
平成26年4月18日  
東京電力株式会社

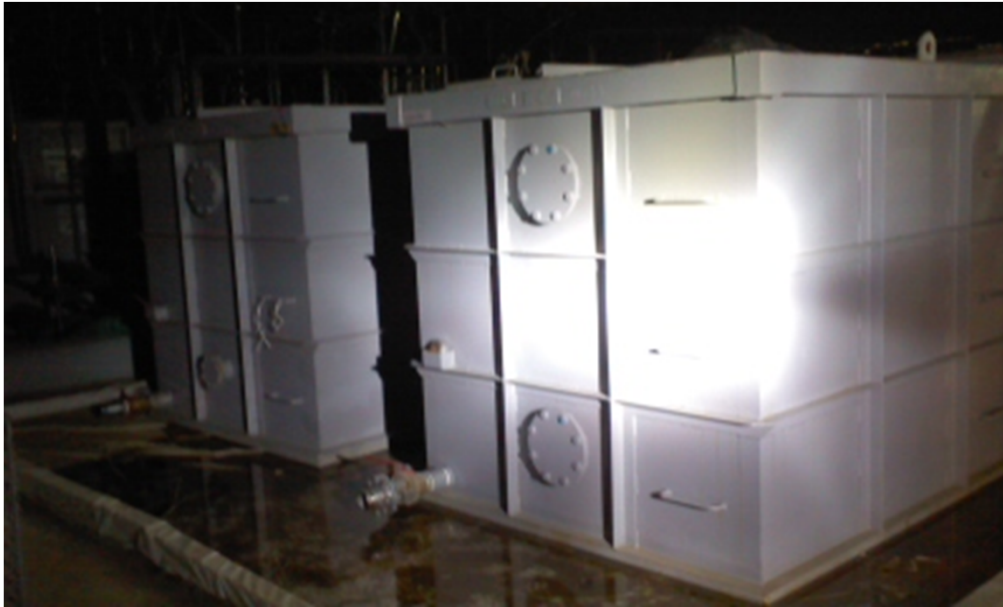
角型ノッチタンク

- 4月18日午前1時50分頃、タンクエリアパトロールにおいて、C東タンクエリア海側(東側)に設置されている角型ノッチタンクの仮堰(角材にて形成)より水が漏れいしていることを当社社員が発見。
- 漏えいは止まっていた状態であり、角型ノッチタンク内に水が無いことを確認している。
- 角型ノッチタンクは空であり、仮堰内に残っている水の分析結果から、雨水と判断。
- 漏えい範囲は約1m×約7mおよび約1m×約2mであり、それぞれ深さは確認できず湿っている程度。
- 周囲に側溝が無いことから、海への流出はないものと考えている。
- 仮堰内の水について、回収済み。
