福島第一原子力発電所 集中廃棄物処理施設焼却・工作建屋等への 滞留水の誤った移送について

平成26年5月2日

東京電力株式会社

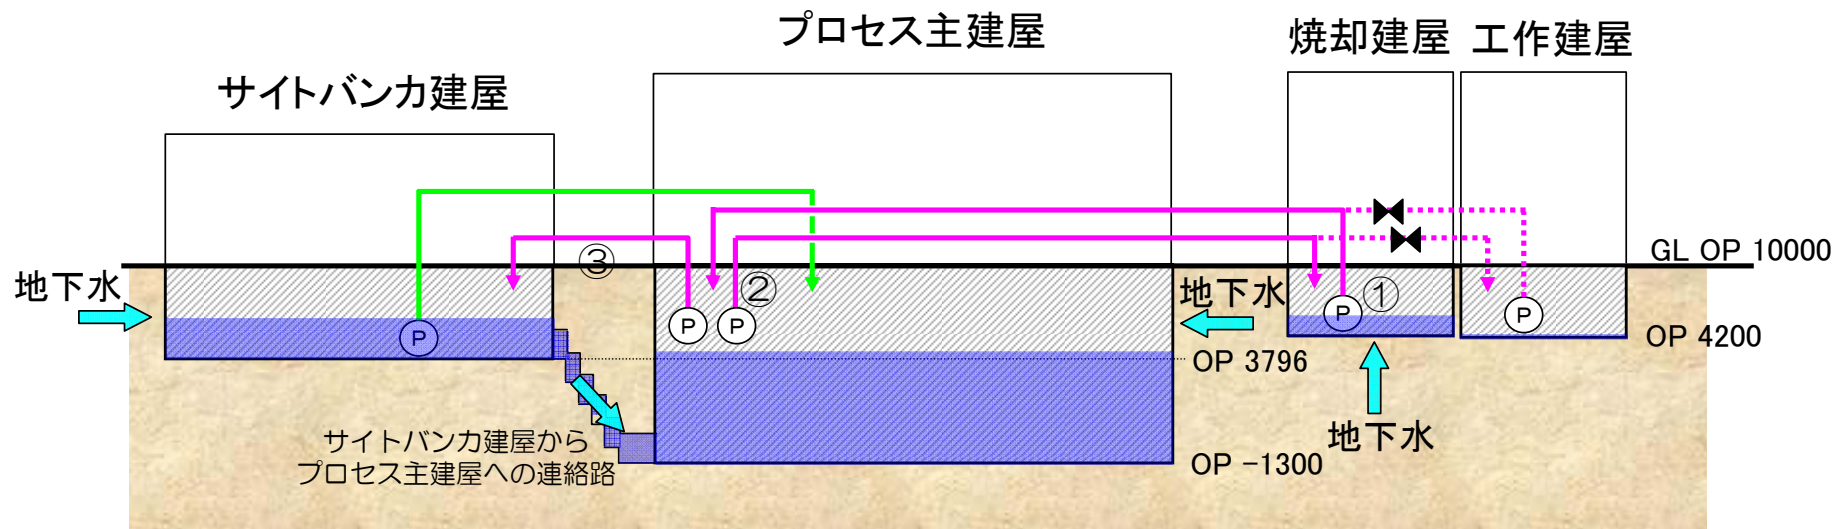
2. 各建屋と仮設ポンプの設置状況（断面図）

誤って起動した仮設ポンプのうち、移送が可能であったものは3台

- ① 焼却建屋からプロセス主建屋に移送する仮設ポンプ 1台
- ② プロセス主建屋から焼却建屋に移送する仮設ポンプ 1台
- ③ プロセス主建屋からサイトバンク建屋に移送する仮設ポンプ 1台

※ 工作建屋に設置されていた仮設ポンプは吐出ライン弁閉のため移送不可

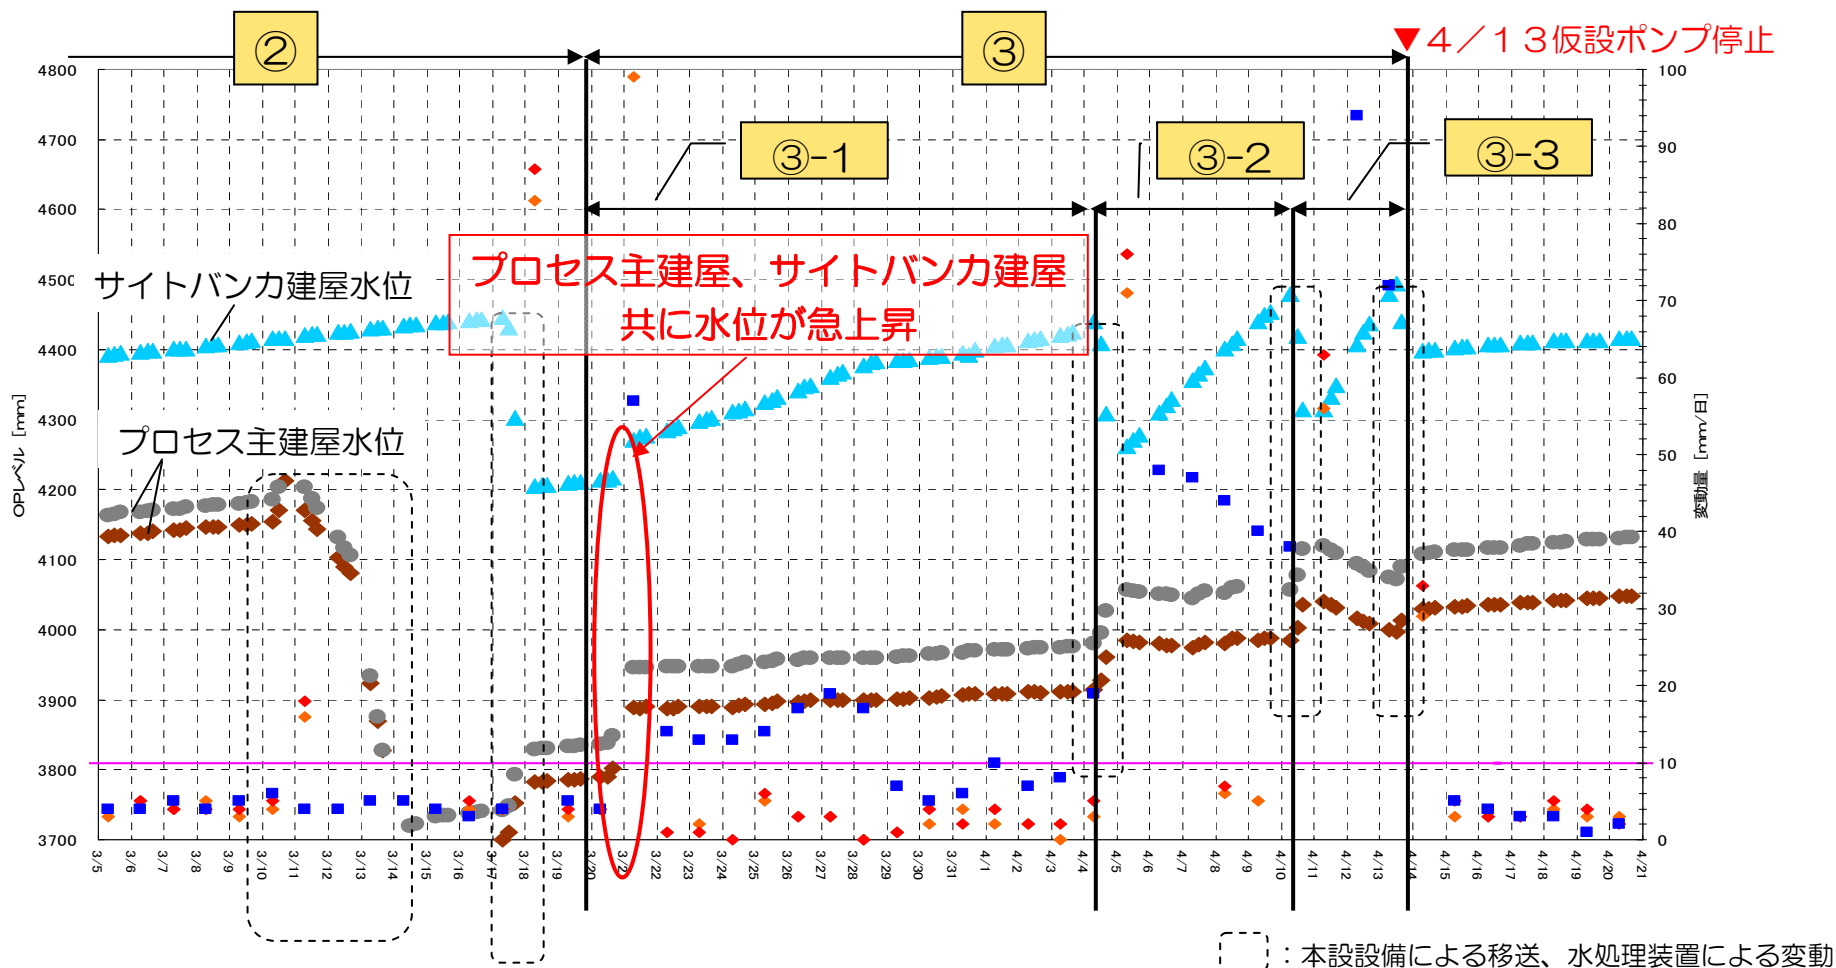
■平成26年3月1日～4月13日までの水位挙動

- ・ 3月19日までと仮設ポンプを停止した4月14日以降の水位挙動は概ね一致。
- ・ 3月20日の12時以降にプロセス主建屋及びサイトバンク建屋の水位が急上昇し始めている。

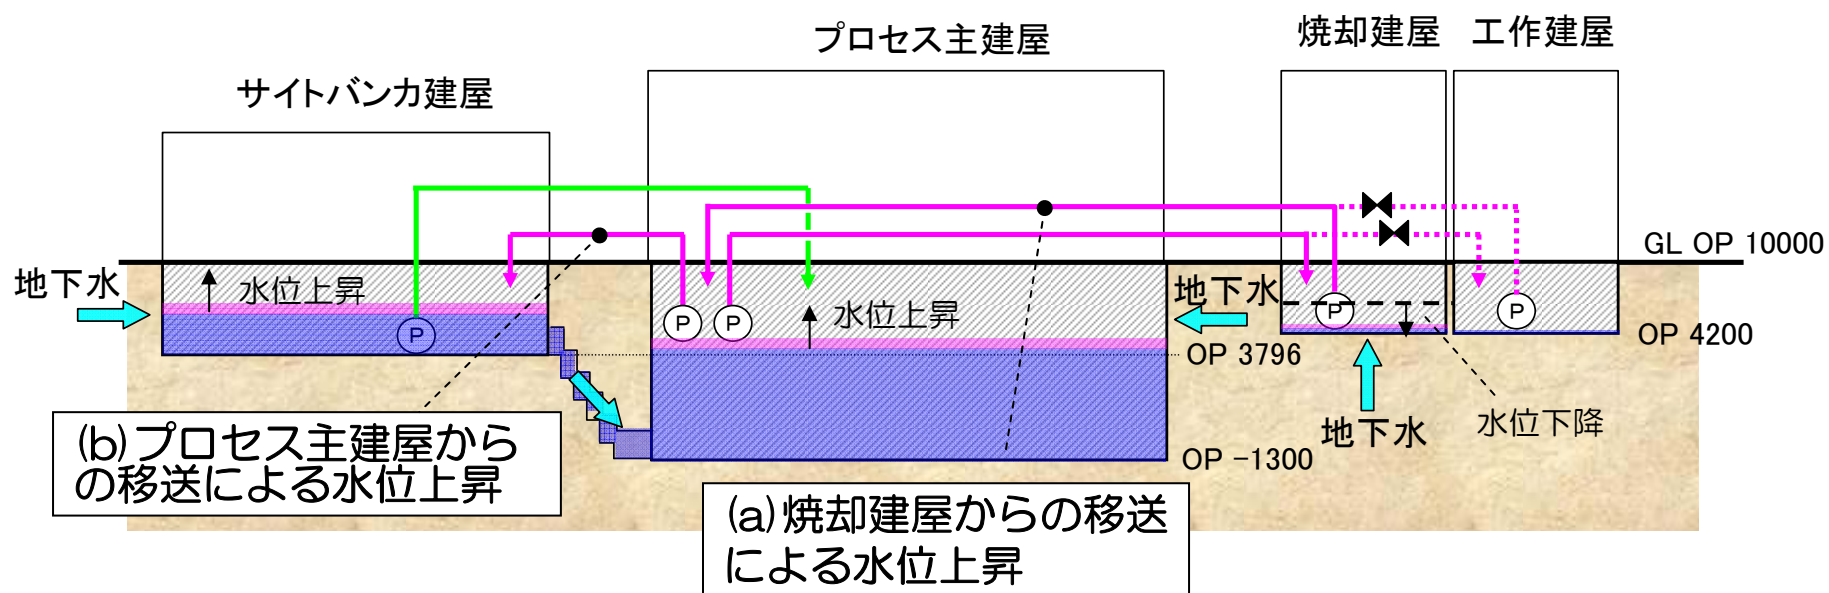
③-1 平成26年3月20日～4月3日

- ・ 3月20日の12時以降に仮設ポンプの電源が入り焼却建屋の水がプロセス主建屋へ移送されプロセス主建屋の水位が急上昇した。(a)
- ・ また、プロセス主建屋の水位が仮設ポンプの移送可能なレベルに到達し、プロセス主建屋からサイトバンク建屋への移送も行われたことから、サイトバンク建屋の水位も急上昇した。(b)
- ・ 以上のことから、同日12時以降に仮設ポンプの電源が入った可能性が高いと推定した。

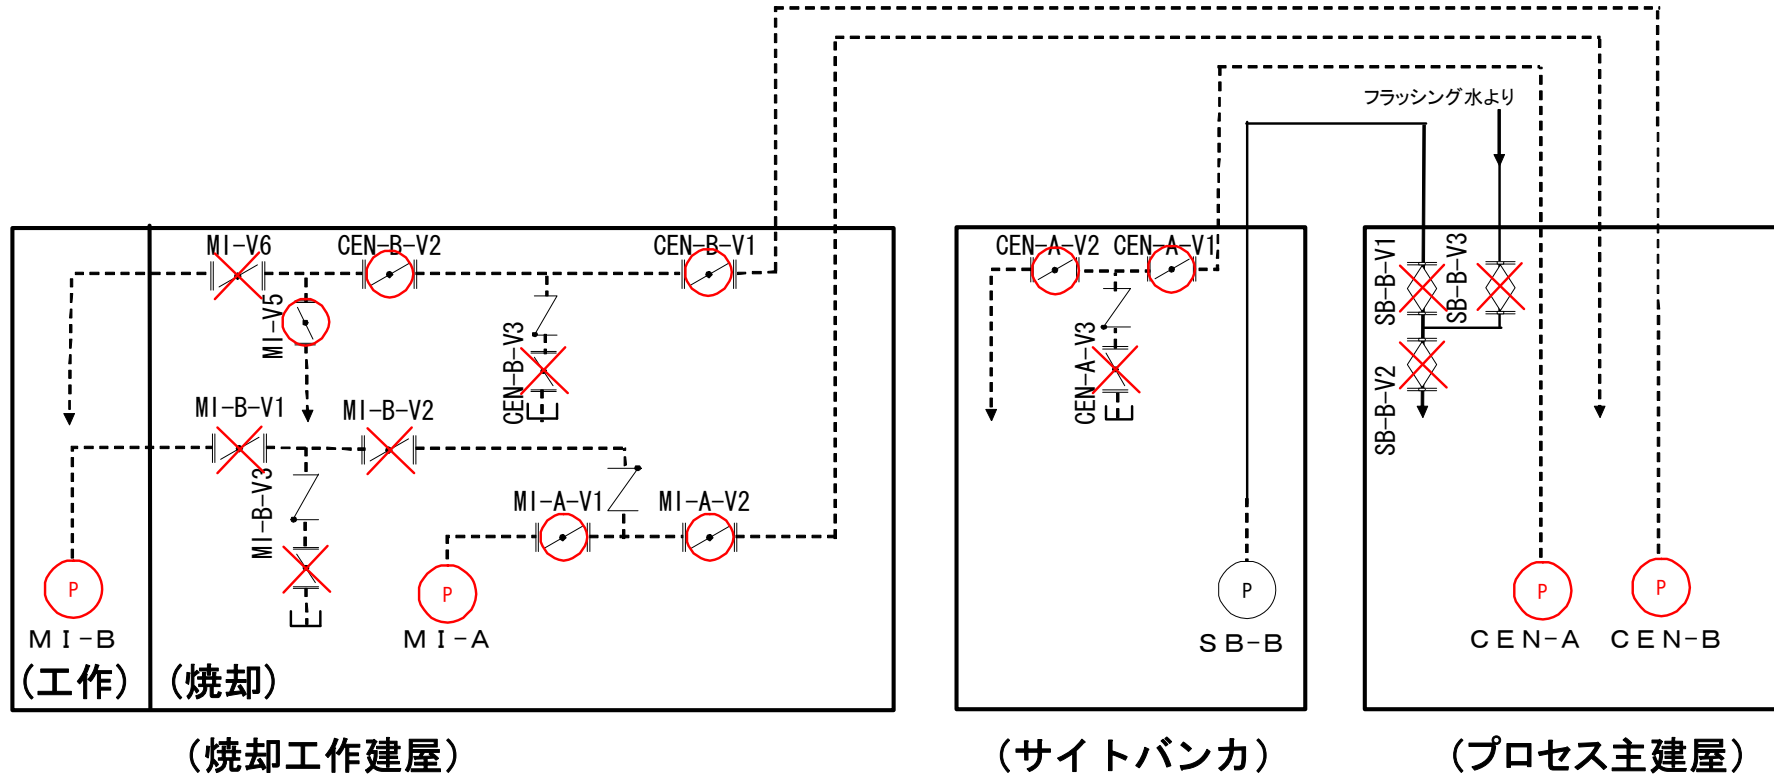
仮設ポンプ起動時点における現場確認状況
 (確認日：平成26年4月13日)

- 当該移送ラインは、既に建屋滞留水の移送先として使用していたプロセス主建屋および高温焼却炉建屋に加え、サイトバンク建屋および焼却・工作建屋を移送先として確保するため、平成23年6月に設置したものであった。
- 書類調査により、当該移送ライン設置後の弁開閉状態は誤移送発見時（平成26年4月13日）と同様の状態であったことを確認した。
その後、当該移送ラインを使用した実績がないことから、弁開閉状態は平成23年6月以降も変化がなかったと推測され、仮設ポンプの電源が入れば今回の誤移送が発生する環境にあったものと考えられる。

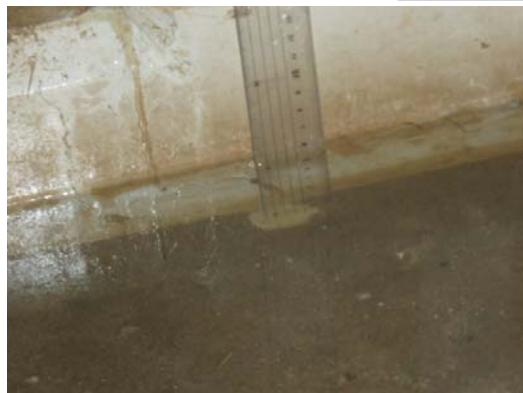
工作建屋における止水処置実施後の残水状況
(平成23年6月9日撮影)

- 震災直後、焼却・工作建屋を建屋滞留水の移送先として確保する準備として、焼却建屋－工作建屋間の開口部および貫通部は止水処置がなされている（平成23年6月）。
- なお、当該止水処置実施後の工事記録により、工作建屋側には数cm程度の津波の残水があったことを確認した。

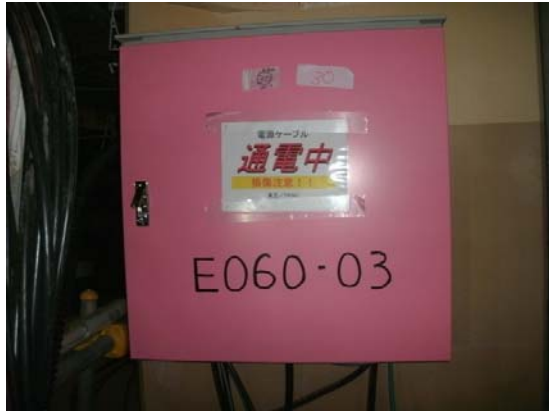
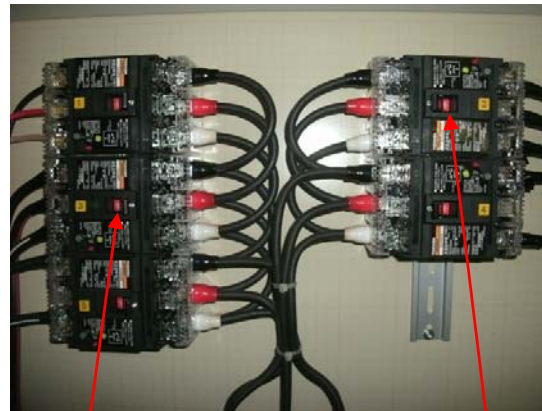
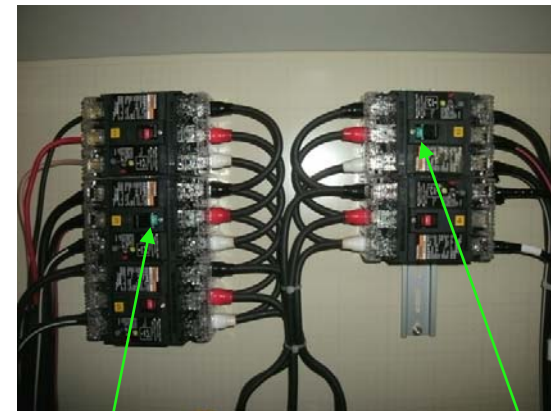
仮設分電盤N-1
(プロセス主建屋2階)

- 分電盤N-1（プロセス主建屋に設置）については、平成25年5月21日時点（※）で2台の仮設ポンプ（CEN-AおよびCEN-B）の電源は「切」状態であった。（※）予備端子の有無に関する調査時に撮影した写真により確認。

No.2 プロセス主建屋排水ポンプ (CEN-A)
No.3 プロセス主建屋排水ポンプ (CEN-B)

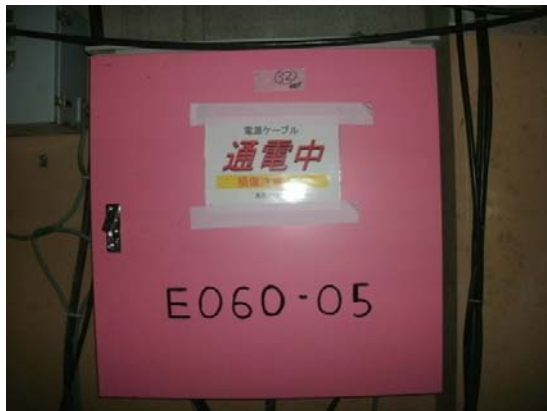
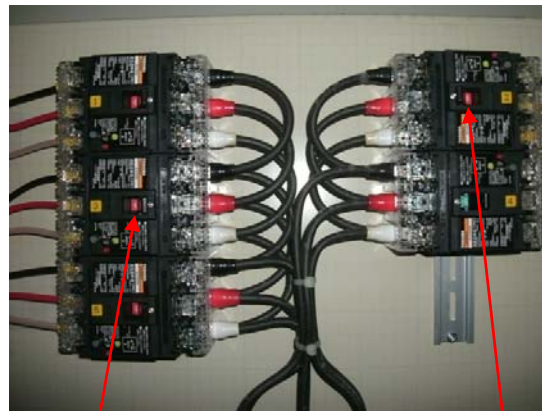
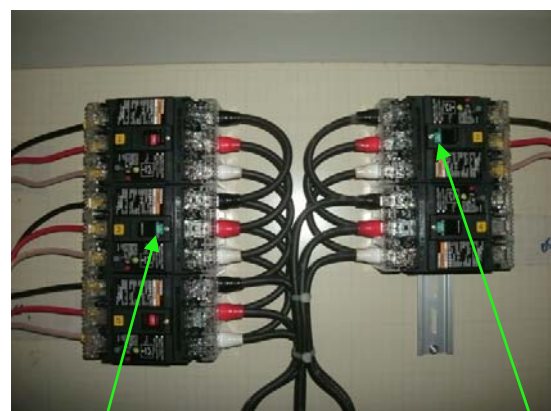
仮設分電盤N-3
(焼却・工作建屋1階)

No.2 焼却・工作建屋 (焼却) 排水ポンプ (MI-A)
No.3 焼却・工作建屋 (工作) 排水ポンプ (MI-B)

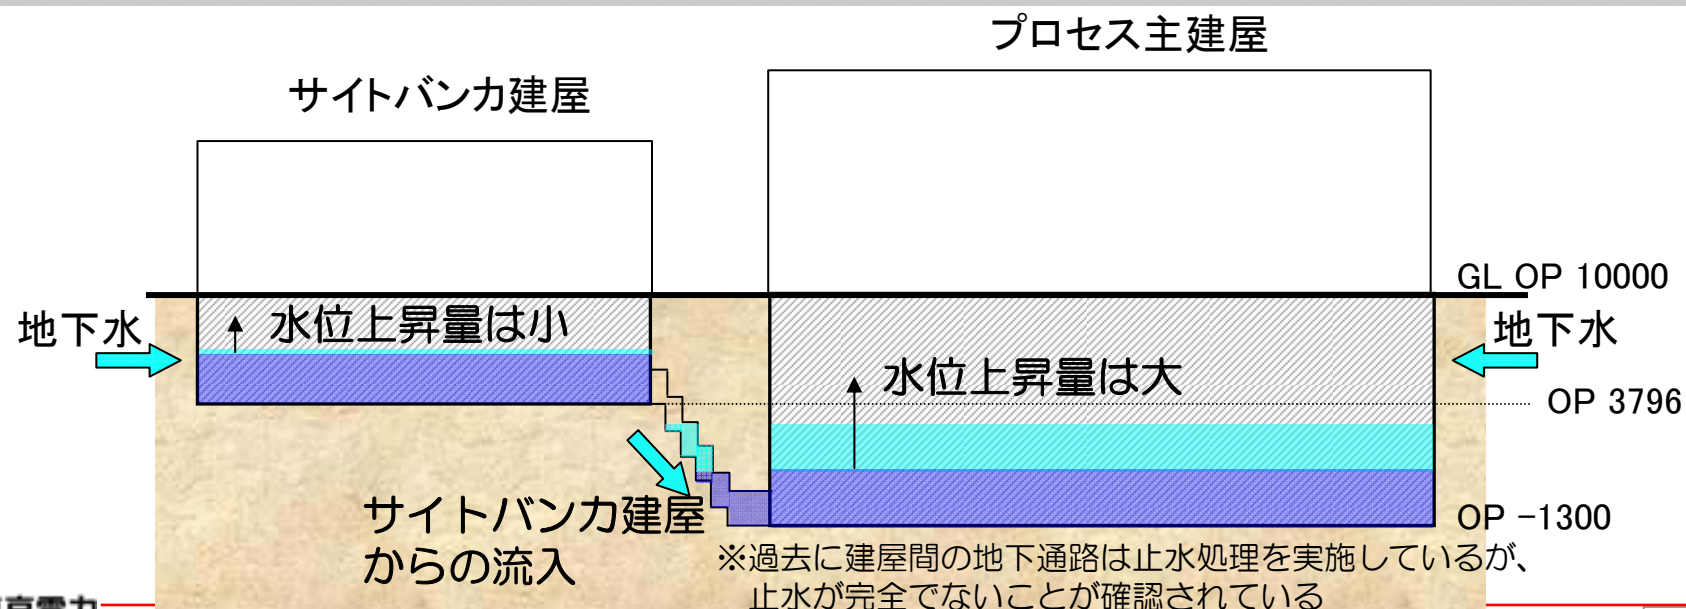
① 平成25年11月中旬以前

- ・タービン建屋からの移送、水処理装置（KURION）等による水位変動は見られるが、今回発生したプロセス主建屋、サイトバンク建屋の急激な水位上昇がないことから仮設置ポンプが起動していた可能性はなかったと推定した。
- ・なお、この期間における水位挙動は、サイトバンク建屋とプロセス主建屋間の連絡通路を経由してサイトバンクの水がプロセス主建屋へ流入したため、サイトバンク建屋の水位上昇量は小さく、プロセス主建屋の水位上昇量が大きい傾向を示すと考えられる。

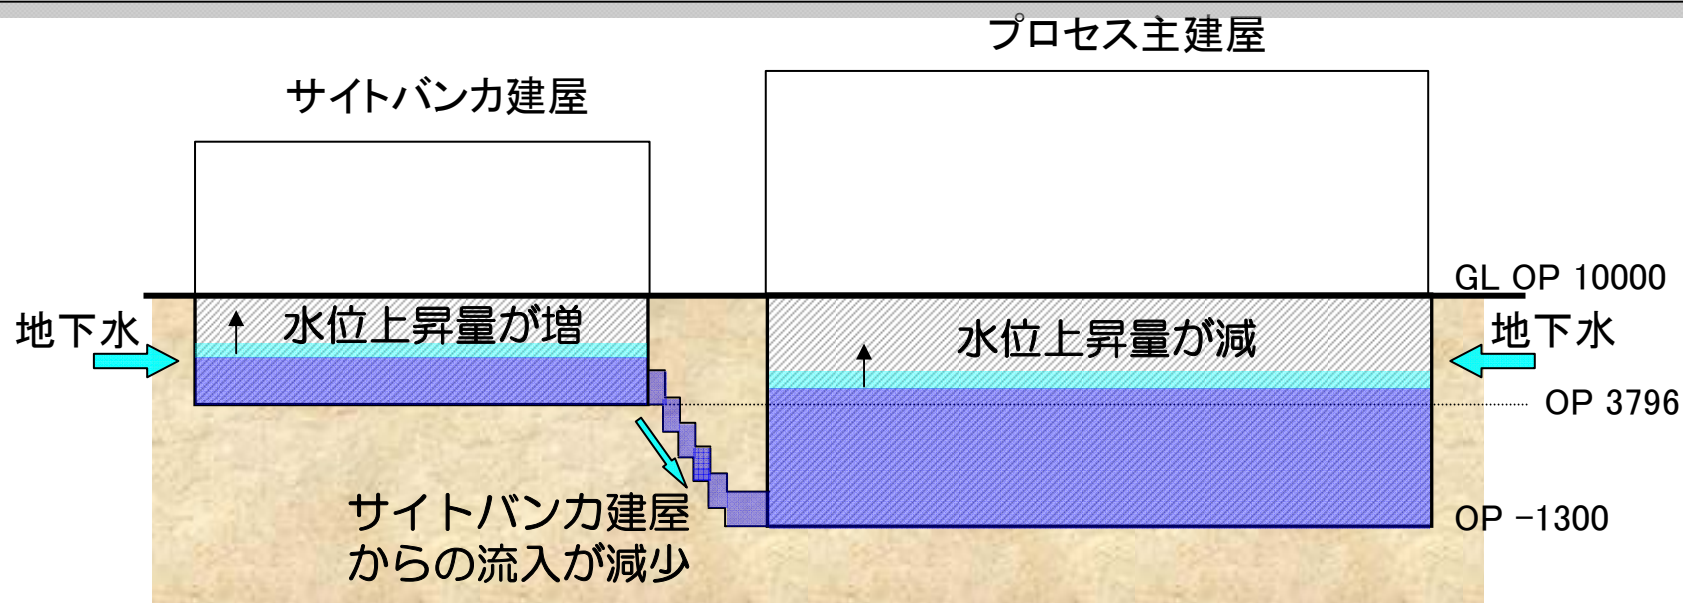
② 平成25年11月中旬～平成26年3月19日

- ・タービン建屋からの移送、水処理装置（KURION）等による水位変動は見られるが、今回発生したプロセス主建屋、サイトバンカ建屋の急激な水位上昇がないことから仮設置ポンプが起動していた可能性はなかったと推定した。
- ・なお、この期間における水位挙動は、プロセス主建屋の水位がサイトバンカ地下1階床面レベルを超えると水位差が小さくなることから、サイトバンカからプロセス主建屋への流入量が少なくなり、サイトバンカ建屋の水位上昇量が増え、プロセス主建屋の水位上昇量が減る傾向を示すと考えられる。

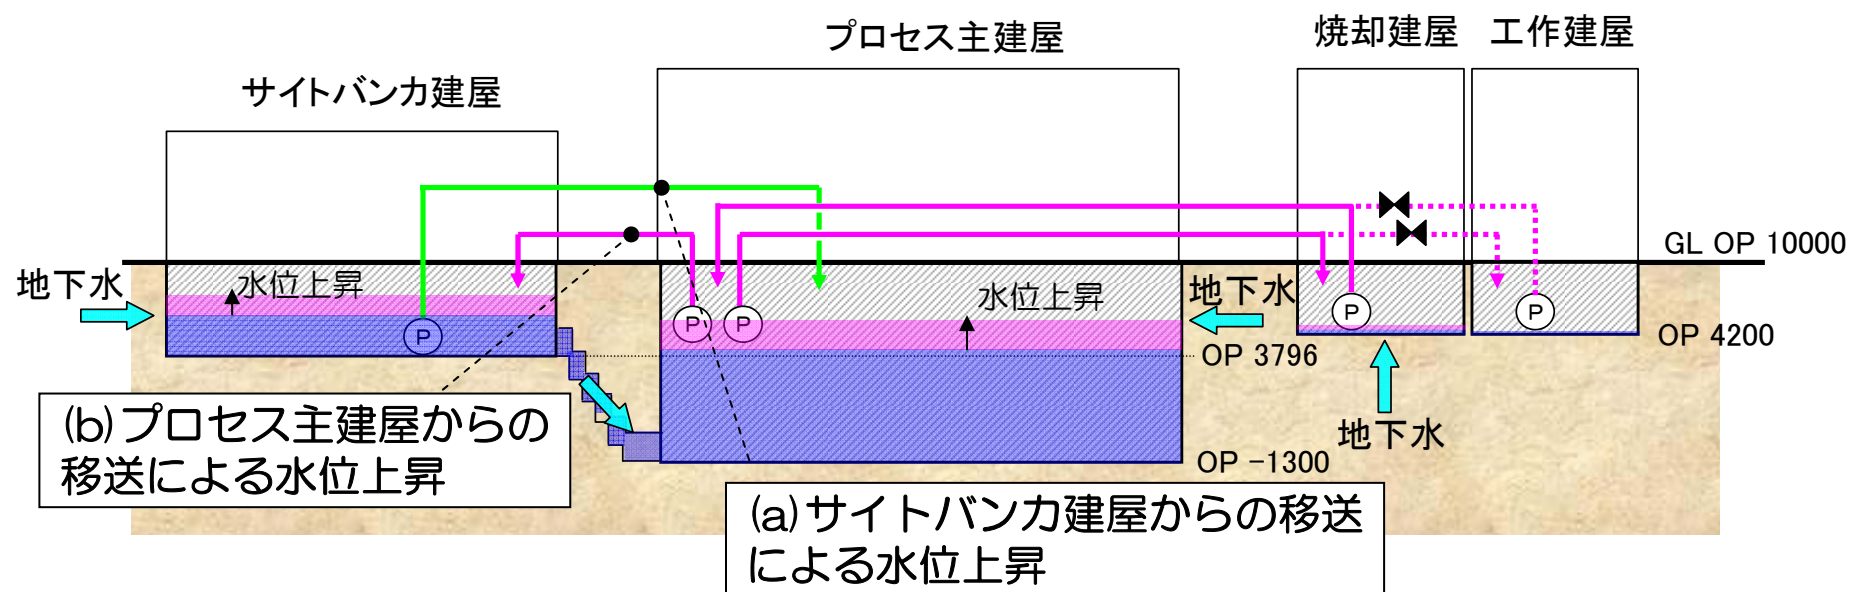
- ・本設設備によりサイトバンク建屋からプロセス主建屋に移送を行ったことから、プロセス主建屋の水位が上昇した。(a)
- ・そのため、仮設ポンプによるプロセス主建屋からサイトバンク建屋への移送量が増えサイトバンクの水位が急上昇した。(b)
