福島第一原子力発電所1号機 トーラス室壁面調査結果について

平成26年6月13日
東京電力株式会社

調査概要

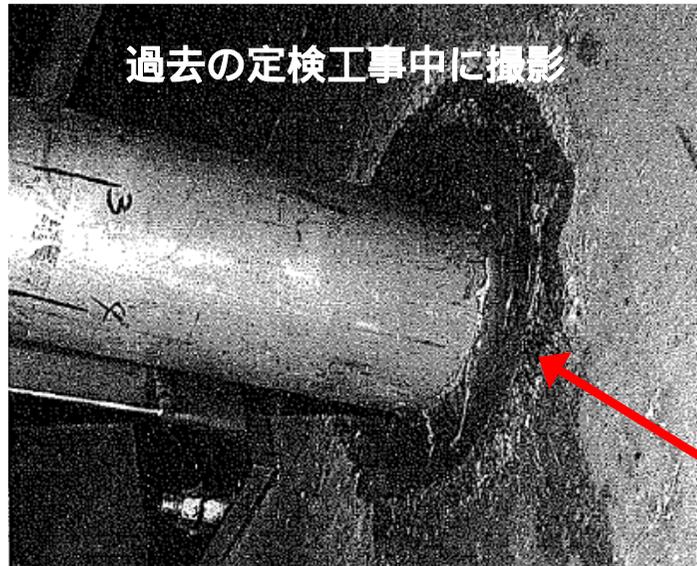
貫通部の状況 [代表]

(貫通部 〃、平成12年10月撮影)

貫通部の隙間にはシリコン材を充填

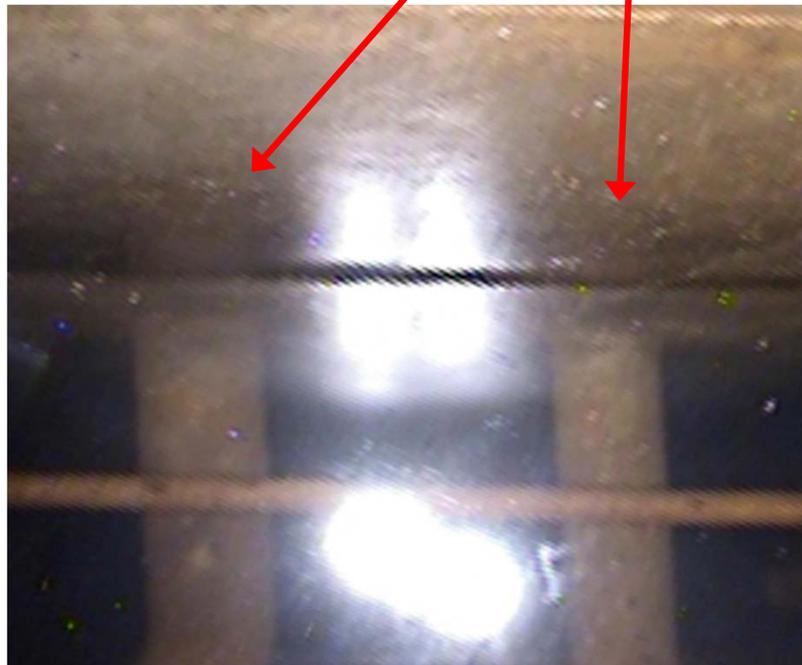
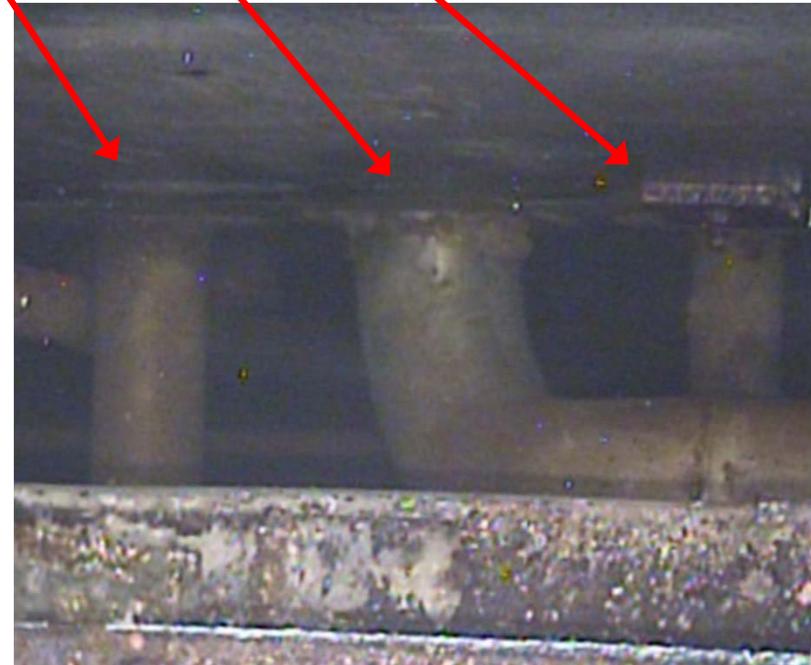
- 気中からカメラによる確認した結果、滞留水水面の浮遊物の動きは確認されなかった。

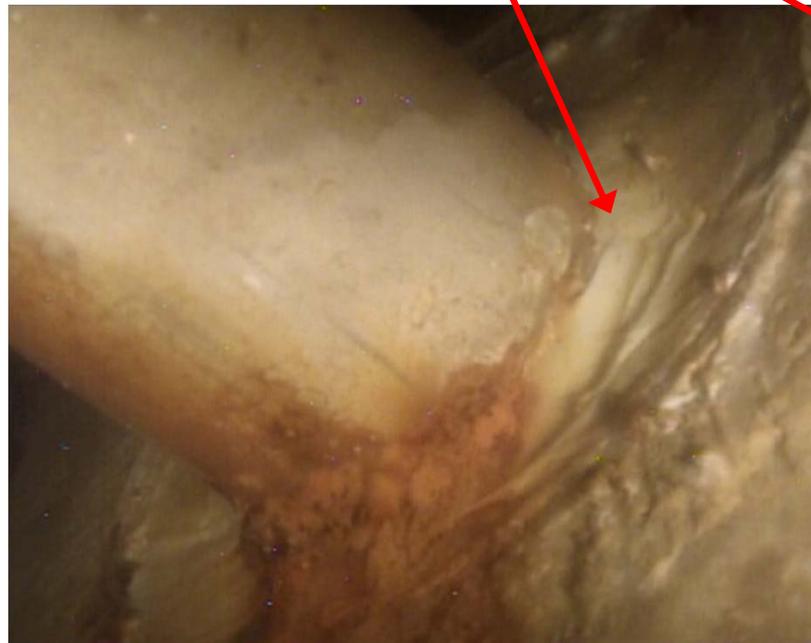
貫通部①

●水中からカメラによる確認をした結果、貫通部のシール材に著しい損傷はなかった。

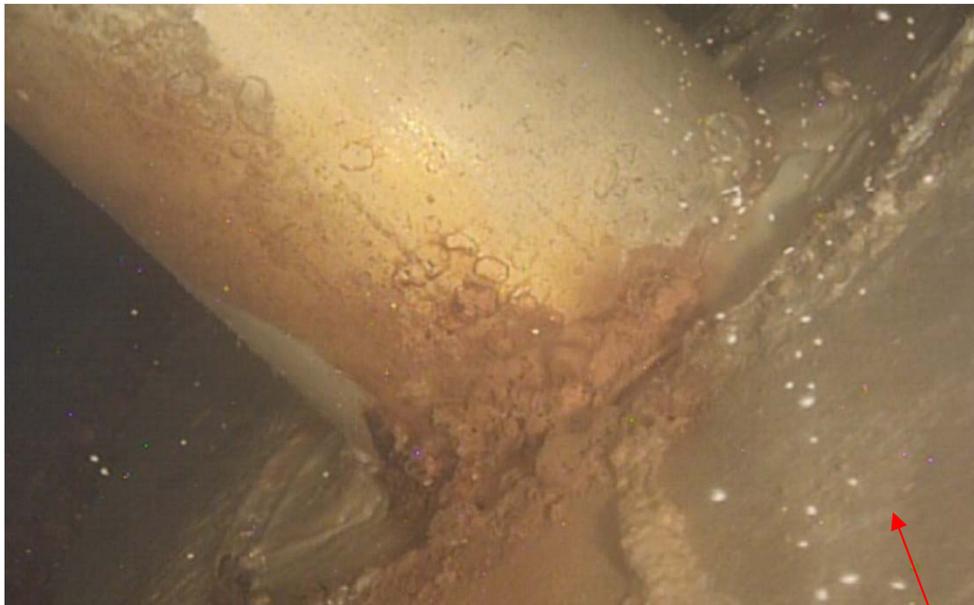
貫通部①

- トレーサ※を散布し、トレーサの流れを確認した結果、貫通部周辺での流れは確認されなかった。
(※トレーサ：粘土系粒子)

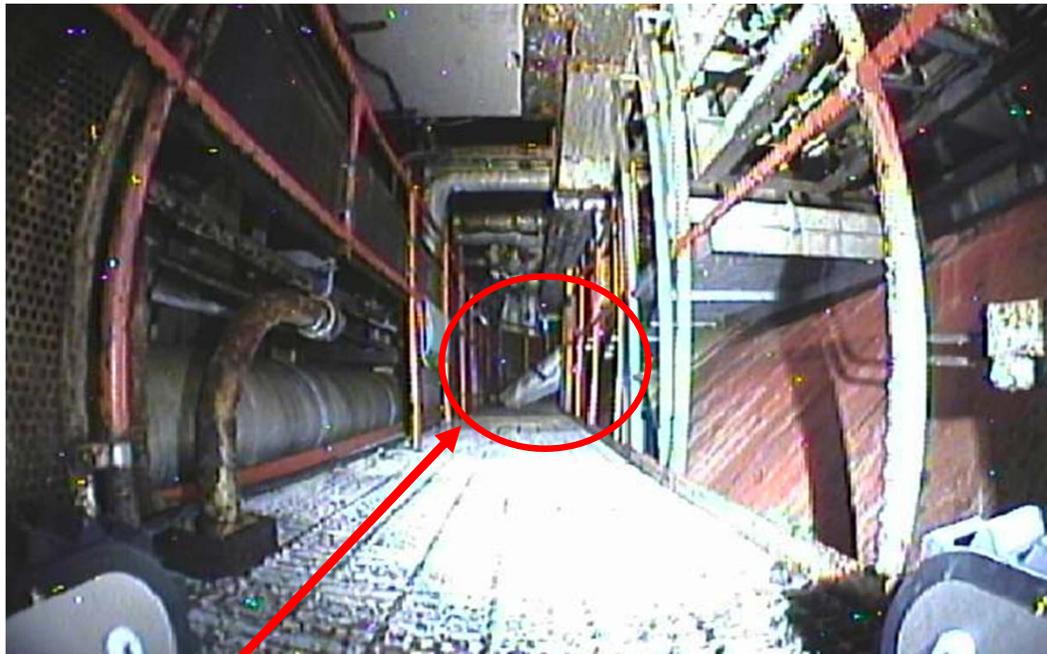
落下物（保温板金）

- S/C上部の漏えい等は、確認されなかった。
- キャットウォーク上の大きな落下物は、保温板金1個のみであった。
