福島第一原子力発電所5号機 補機冷却海水系停止に伴う 使用済燃料プールの冷却停止について

< 参考配布 >
平成26年7月7日
東京電力株式会社

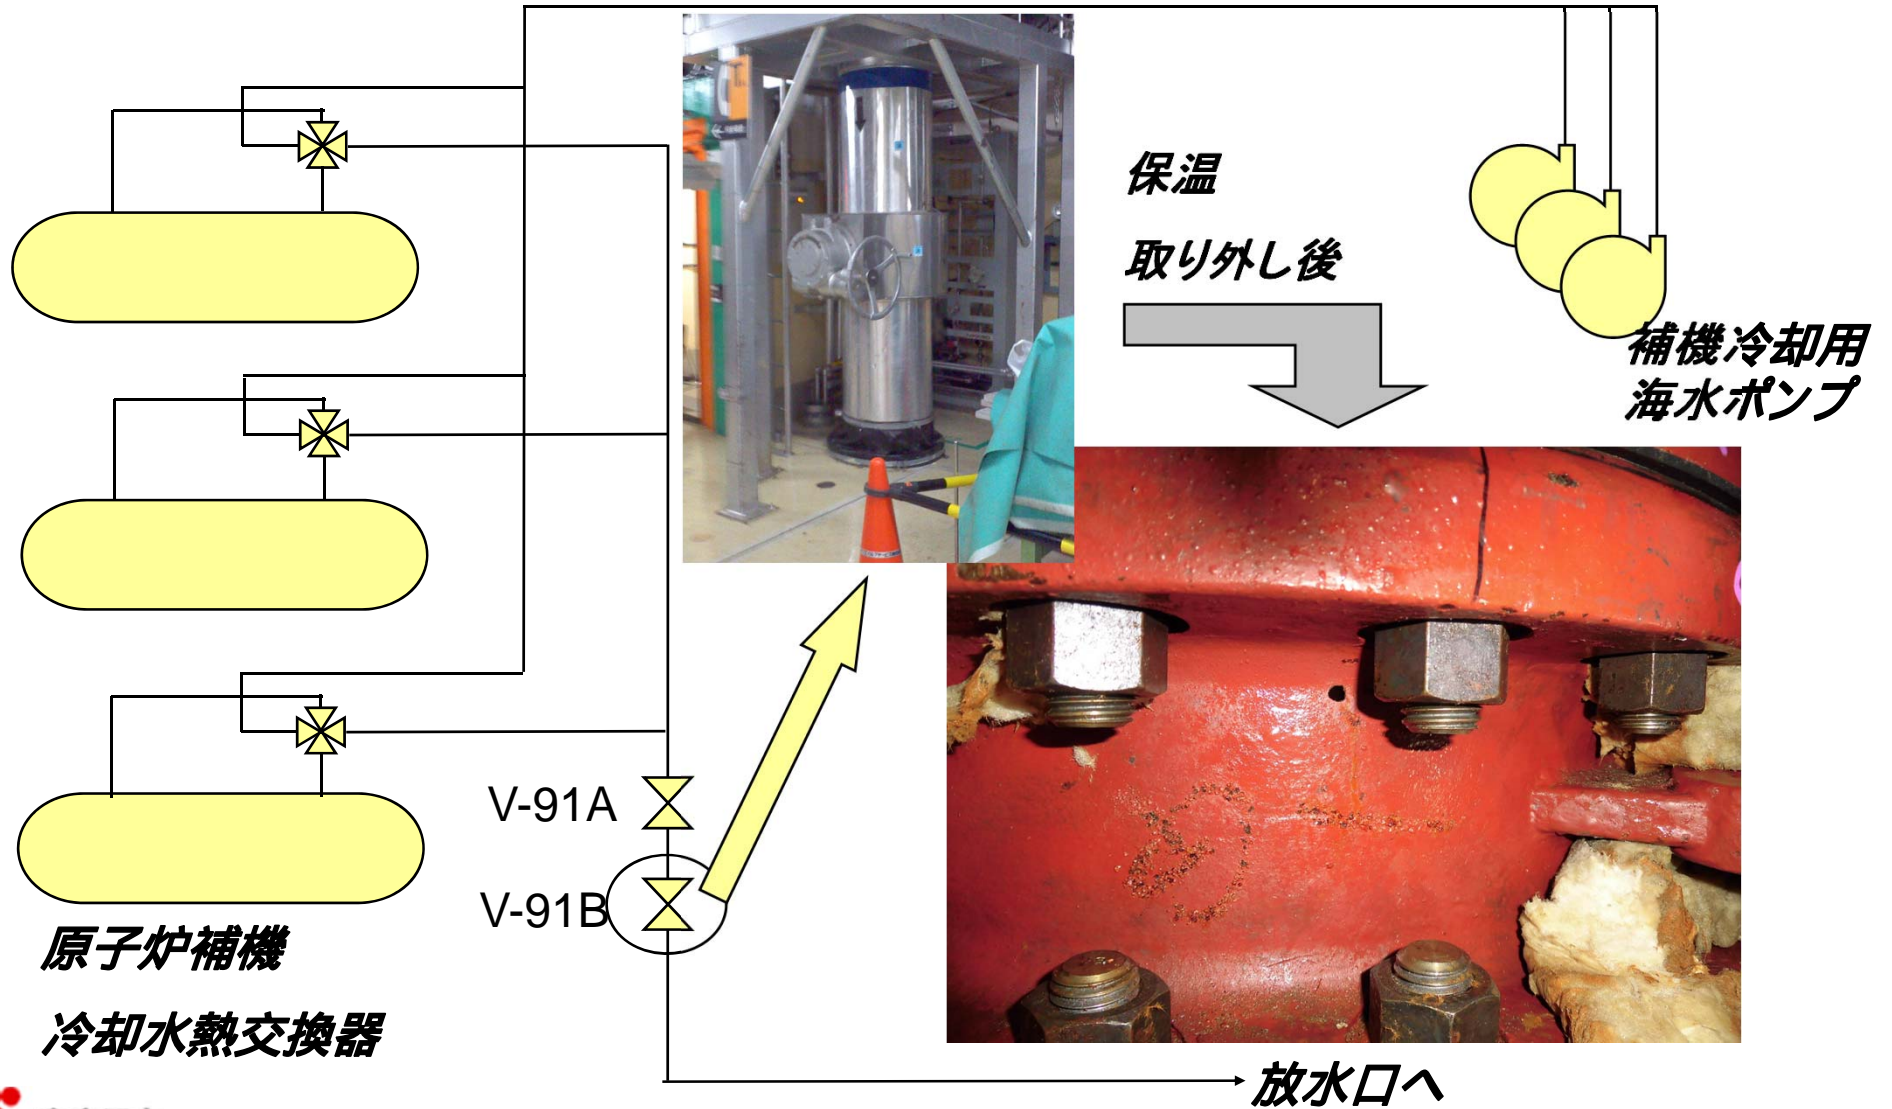
2. 漏えい箇所について（概略図）

11:10頃 5号機原子炉建屋1階北東側 補機冷却海水系 原子炉補機冷却系熱交換器出口調整弁 (V-37-91B) 付近の保温材より、指1本程度の漏えいが発生していることをパトロール中の当社社員(当直員)が発見

14:00 弁本体に直径約3ミリの穴があることを確認
