多核種除去設備 B 系の追加腐食対策および A～C系CFF1・2の交換作業について

平成26年7月17日
東京電力株式会社

B系統吸着塔における腐食防止対策の実施について

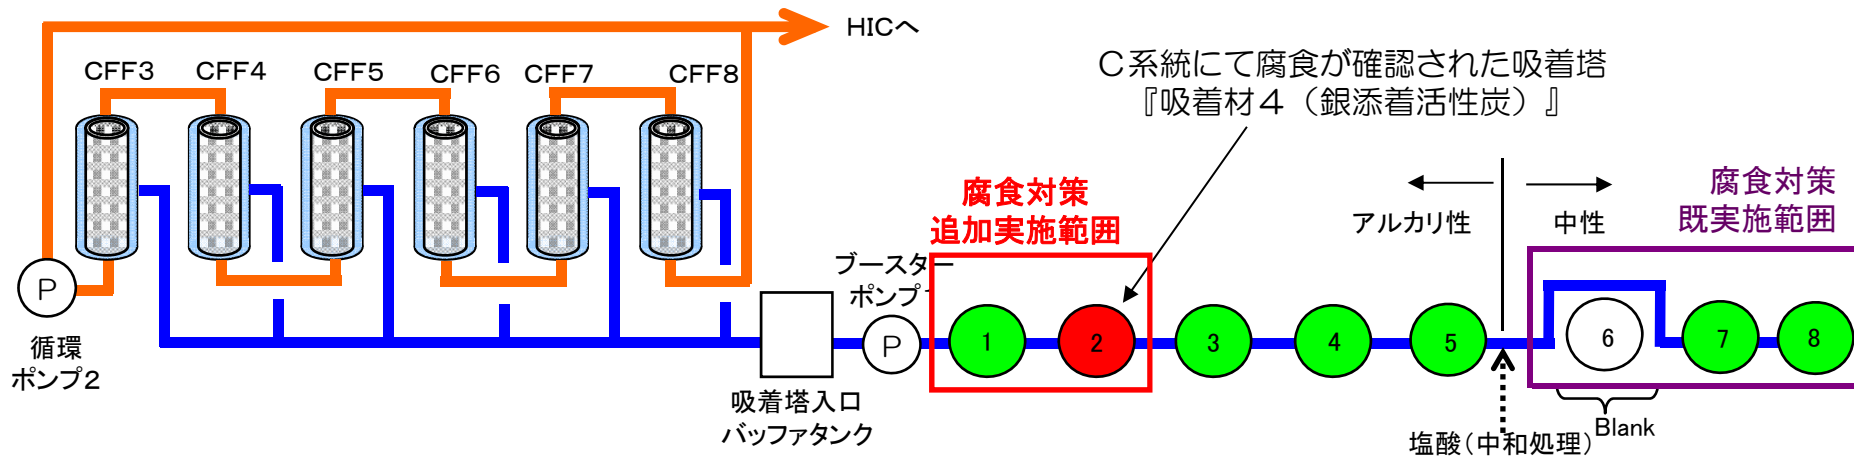
- 平成26年6月実施の、C系統腐食対策有効性確認（第2回）において、アルカリ領域である吸着塔2 C周りのフランジの一部に微小なすき間腐食を確認。
- これまでの点検等において、アルカリ領域でのすき間腐食は確認されず、アルカリ性による腐食抑制効果があると推定されるが、今回確認されたすき間腐食は吸着塔2 Cに充填された活性炭の影響*1によると推定され、対策として、活性炭を充填している吸着塔1 C、2 C周り*2のフランジ部（約40箇所）へガスケット型犠牲陽極の設置を実施。A、C系統については対策実施済み。
- 水平展開として、B系統の同箇所についても、7/21よりガスケット型犠牲陽極を設置予定。

* 1 高い腐食電位を示す活性炭がステンレス鋼と接触した場合、ステンレス鋼の腐食電位が上昇

* 2 吸着塔1入口及び吸着塔2出口において、EPDM（合成ゴム）ホースを使用していることから、活性炭による電位上昇の影響は吸着塔1、2周りに限定され下流の吸着塔への影響はない。点検の結果からも腐食が確認された箇所は吸着塔2周辺のみ。

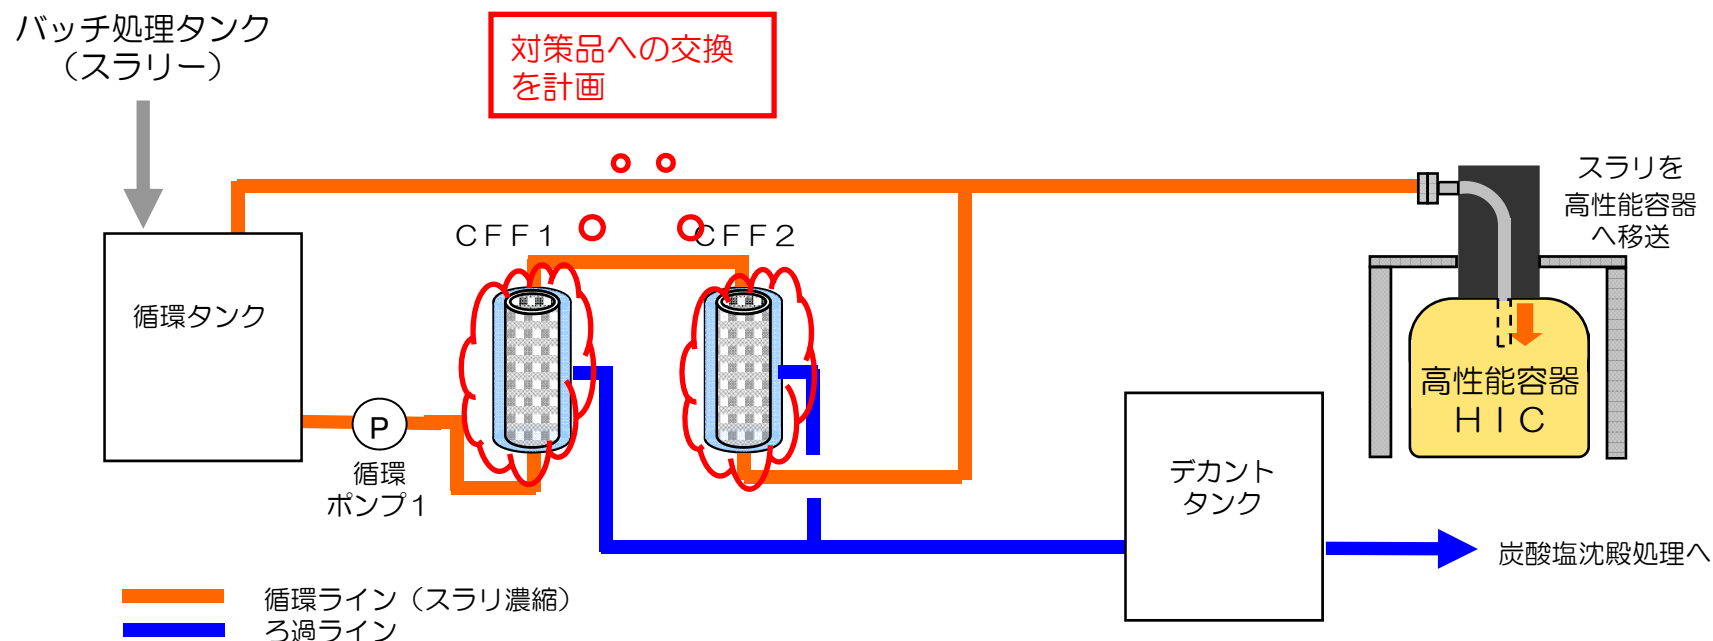
- 平成26年3月以降、A～C系統において、炭酸塩処理のクロスフローフィルタ（以下、CFF）より、炭酸塩スラリーの流出を確認。原因はテフロン製ガスケットの放射線劣化及びガスケット自体の欠損や微小な傷であると評価。
- 対策として、耐放射性に優れるEPDM（合成ゴム）製ガスケットのCFFへの交換を実施し、炭酸塩沈殿処理のCFFについてはA～C系統全て交換済み。
- 鉄共沈処理CFFについては、これまでに問題は確認されていないものの、予防保全の観点から、今回腐食対策を行うB系統について、交換を計画。作業が終わり次第A系統の交換を計画。C系統分については、現在対策品を準備中。
