福島第一原子力発電所 4号機廃棄物処理建屋漏えい検知器動作に伴う 使用済燃料プール代替冷却系の自動停止について

< 参考資料 >
平成26年11月10日
東京電力株式会社

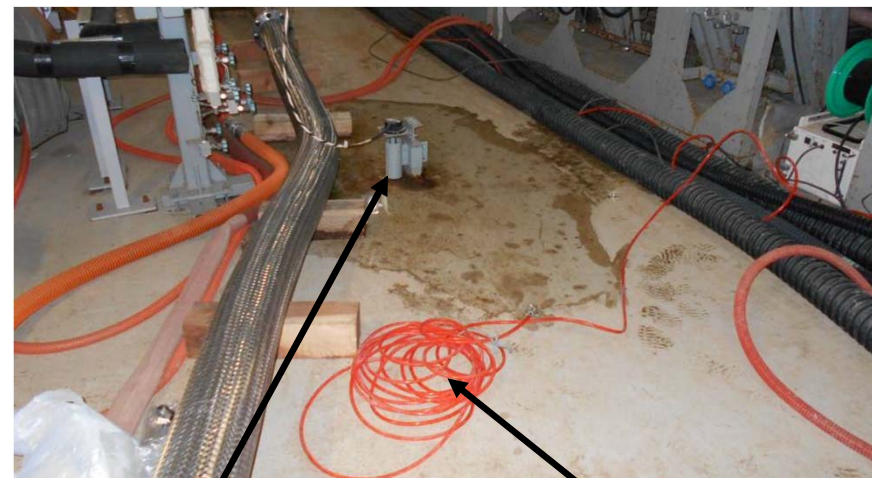
現場状況

- 22:59頃 廃棄物処理建屋漏えい検知器動作
- 23:03頃 4号SFP冷却系一次系ポンプが停止
（停止時のプール水温度約16℃）
- 23:35頃 動作した漏えい検知器を調べたところ
約1m×約2m×深さ約1cmの水が確認された
建屋外の仮設プラスチックタンクから建屋内に
仮設ホースが導かれていることを確認した

漏えい検知器

仮設ホース

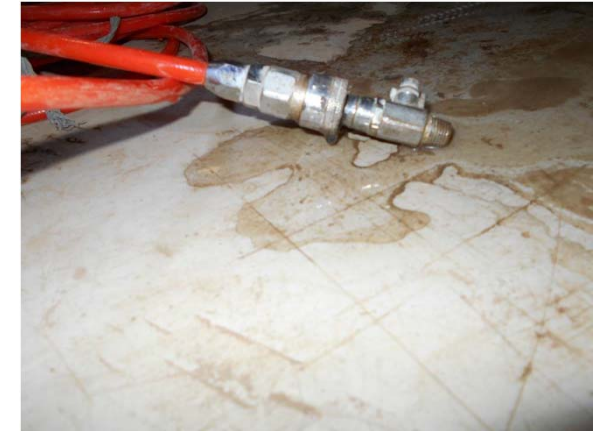
仮設ホース先端

原因はホース先端がタンクより低い位置にあり、仮設ホース内に残っていた水が出てきたと想定される。また、仮設ホース先端のバルブや接続部に不具合があったと想定される。

仮設ホース使用中は、仮設ホース接続部等に水受けを設置する。

作業終了後は、仮設ホースを片付け、水中ポンプをタンクからはずしておく。
