3号機使用済燃料プールゲートの現場状況確認結果について

2015年4月6日
東京電力株式会社

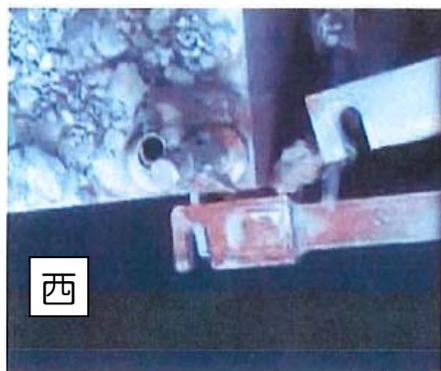
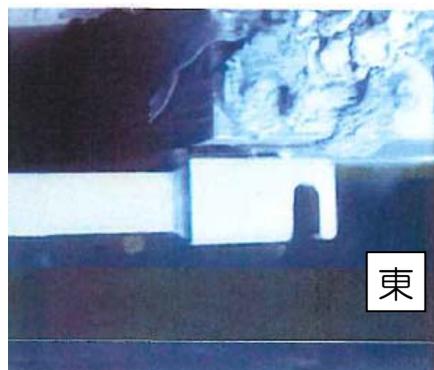
G1ゲート拡大

- SFP内に水没しているFHMの撤去作業を実施するため、FHMとG1ゲートとの接触状況の確認を実施した。
- SFPのG1ゲートについて、ゲートの変形有無および取り付け状態の確認を実施した。
- 調査は、2015年3月27日～4月2日に行った。
（現場確認：2015年3月27日および4月2日。あわせて映像記録等評価）

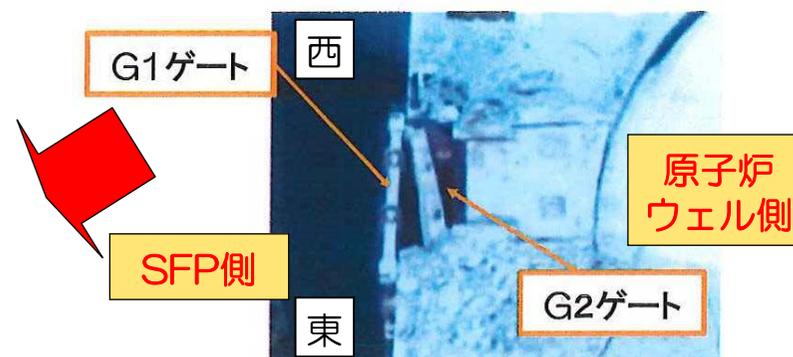
3号機プールゲート状態

- SFP内の瓦礫撤去作業の監視用カメラを用いて、気中および水中からG1ゲート他の目視を行った結果、以下のことが確認された。
 - ゲート本体
カメラにより可能な範囲を確認した結果、G1ゲートは、有意な変形が確認されなかった。また、G2ゲートは、一部変形していた。
 - G1ゲートパッキン部
G1ゲートパッキン部を気中より確認した結果、東側／西側ともに2重パッキンシル部が2山共にSFP壁面に接触し、パッキンが正常に押しつけられている状況であった。（参考へ）

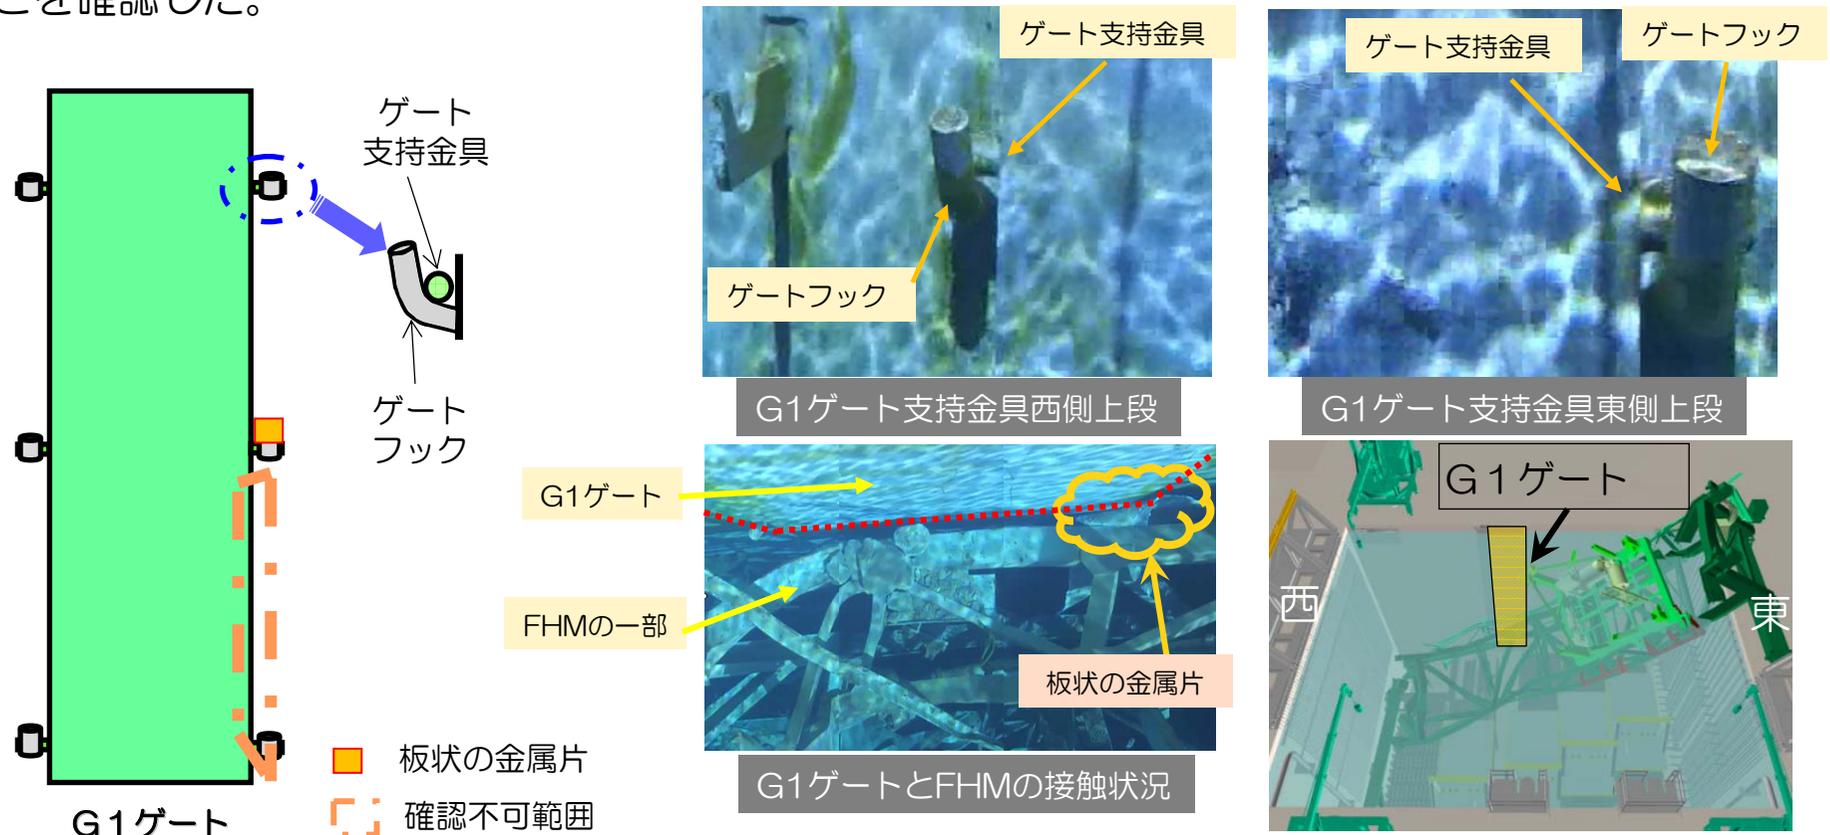
G1ゲート支持金具部を確認した結果、全6箇所 of 支持金具のうち、5箇所がゲートフックに保持されていることを確認した。なお、1箇所 of 支持金具（東側下段部）については、FHMの一部が視野障害となり確認できなかった。

FHMとG1ゲートとの接触状況を確認した結果、FHMとG1ゲートは接触していないことを確認した。ただし、ゲートフック（東側中段部）に板状の金属片が引っかかっていることを確認した。

- 今回の結果も踏まえつつ、FHM本体の撤去計画を検討する。

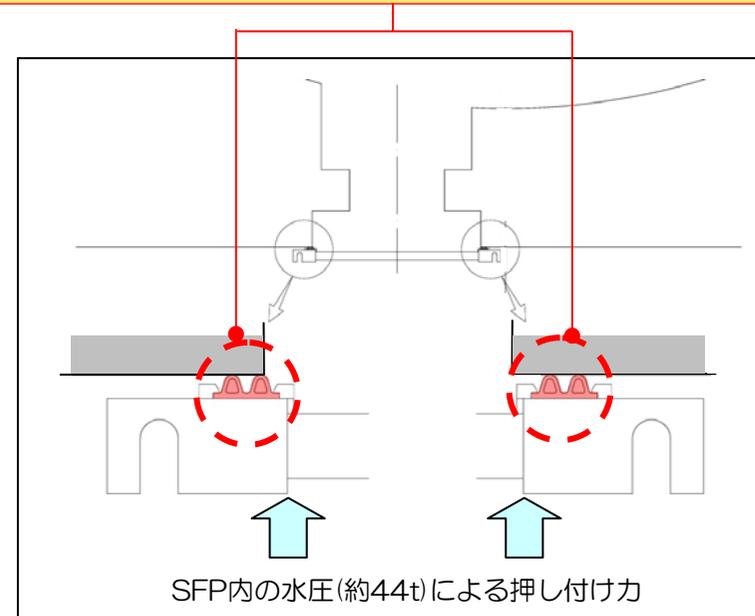
現状の取付状態図

東側／西側ともに2重パッキンシール部が2山共にプール壁面に接触し、パッキンが正常に押しつけられていることを確認した。
