# 側溝に敷設されている耐圧ホースからの漏えいについて

## 1. 概要

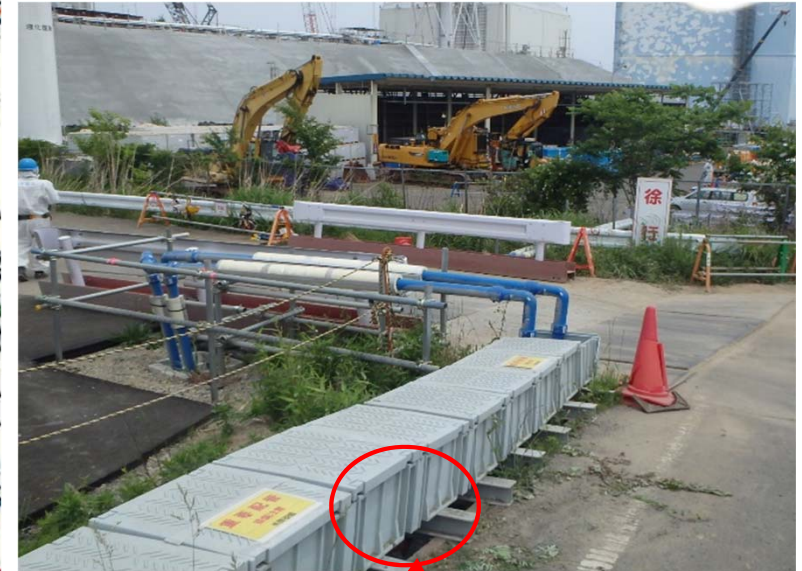
この下の側溝内に耐圧ホースあり。  
 ここから水の流れる音、および流出  
 を確認した
