■概要

5月29日、1,000tノッチタンクから3号タービン建屋へタンク内水を移送していたところ、10時08分、移送ホースから漏えいしていることを他工事の現場作業員が発見した。

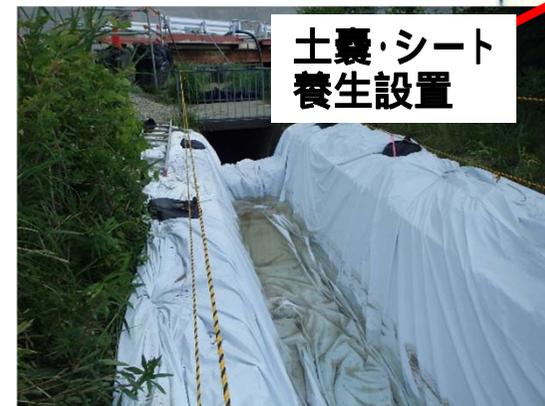
パワープロベスター吸引箇所

当該部より排水側溝回収開始

- ・K-4-3回収完了
- ・K-4-2回収中

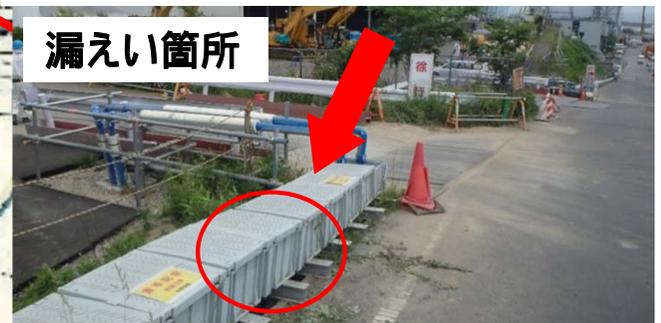
この下の側溝内に耐圧ホースあり。ここから水の流れる音、および流出が確認された

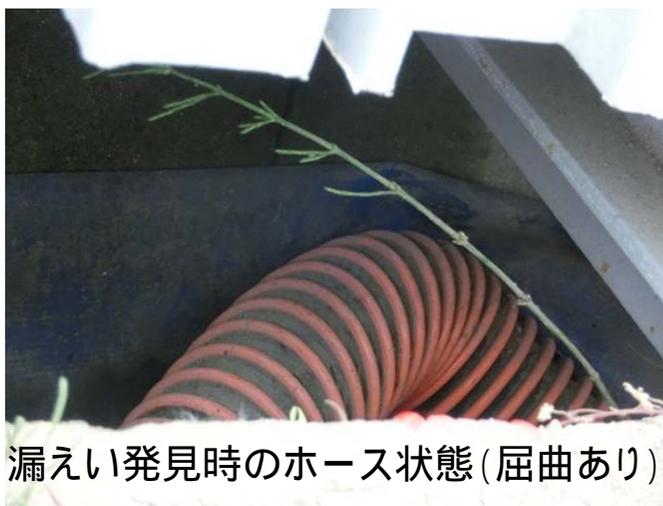
漏えい部の形状：長さ約1cm×幅約0.2cmの楕円状（中間にわずかな繋がりあり）

- ・漏えい箇所は、ホース屈曲部の外側
- ・漏えい部周辺は、補強リングの間隔が広がっており、ホース地が柔らかくなっている（ゴムが伸びている）

漏えい発見時のホース状態（屈曲あり）

- 当該ホースは、H25.10に設置した後、定期的な点検は未実施。経年劣化及び屈曲状態により局部的にホースが伸ばされて開口したものと推定。
- 当該ホースは漏えいリスクが大きいことを認識しており、昨年度から優先でPE管に取り換える工事を進めていたが、2号変圧器撤去工事や凍土壁設置工事との干渉により一部の配管が施工できない状態となっていた。なお、35m盤から10m盤への雨水移送に用いているホースは当該ホース1箇所であった。
- これらの状況により、35m盤より下のエリアについては当該ホースを長期間使用することになっていたが、ホースの経年劣化などを発見できなかった。
- H27.3に雨水移送ラインのホース部からの漏えいを契機に移送開始後全ラインのチェックを行う旨を記載した手順書を順次作成していたが、当該ラインについては完成しておらず、明確な指示ができていなかった。

- 当該ホースは使用を取りやめ、他工事と調整しP E 管に取り換えを速やかに進める。(施工期間：約 1 週間)
- ホースの全線点検を実施する。
 - 点検開始 H27.5.30より開始
- 当該ラインも含め、全雨水移送ラインについて手順書を策定する。また策定にあたっては、ホース部についてはポンプ起動後に全線ラインチェックを実施する手順書とする。

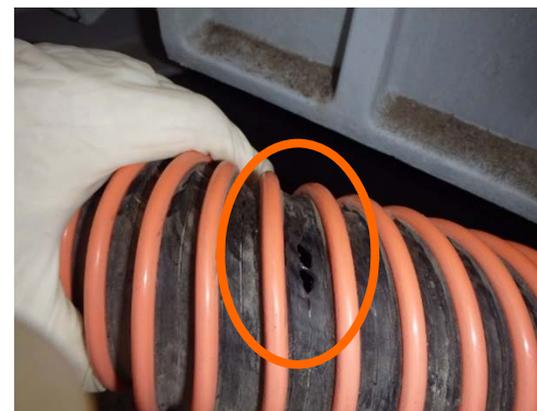
確認のため、ホースを曲げて当該箇所を拡大させた状態
