< 参 考 資 料 >
2015年6月17日
東京電力株式会社

HIC上のたまり水発生・蓋ベント孔確認の 進捗状況

保管中HICの蓋ベント孔点検進捗状況

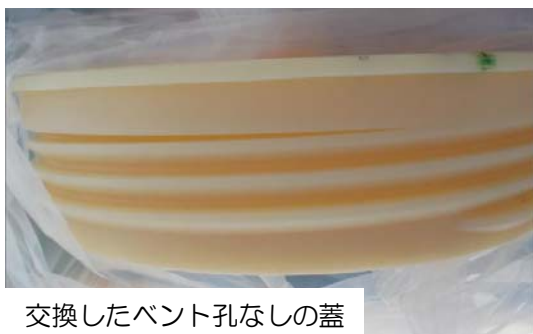
- HIC内から、ふた（ベントフィルタ、ベント孔）を介して外気までの水素拡散計算を実施した結果、所定数16個の場合で4個以上、同32個の場合で14個以上の孔があれば、水素濃度を爆発下限以下に抑制可能と評価。
- 孔が無いもの(※)⇒交換実施済み（下写真）。後日、孔を追加工した元の蓋に戻す。
- 孔が無いもの(*)⇒遮へいゴムマット付きでありベント孔を視認できず。
(状況は次頁参照)
- 孔が不足のもの⇒孔を所定数まで追加工する（準備中）。
- 点検で一部の孔が視認できなかったもの（上表で括弧付きのもの）。
⇒ネジ溝内に隠れていて視認できなかった部分を、今後ふたを緩めて確認。

交換したベント孔なしの蓋

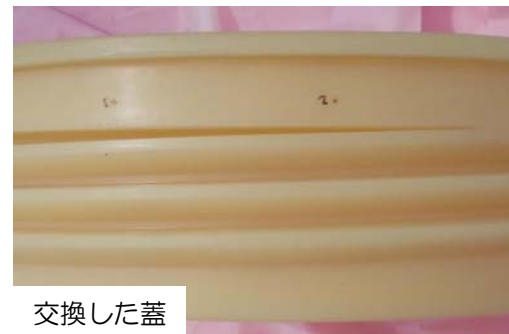
交換した蓋

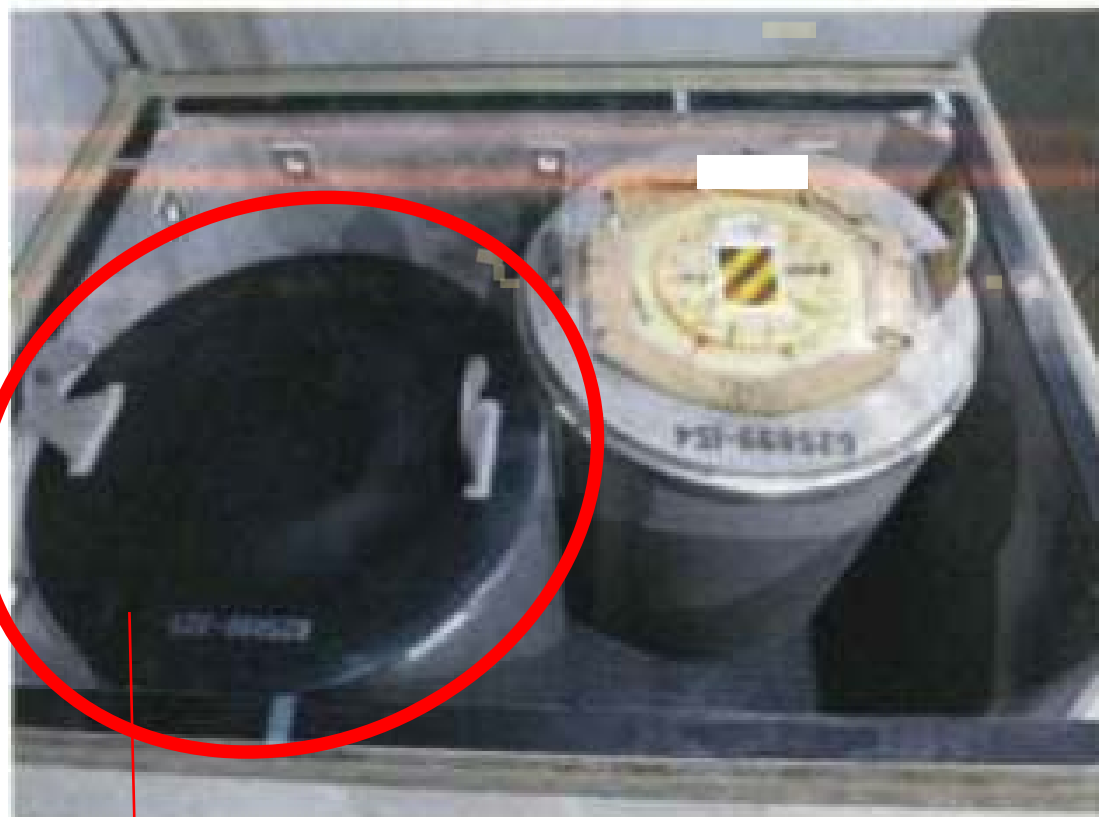
遮へいゴムマット

- 2014年4月16日、既設多核種除去設備吸着塔メディア抜き作業時に排出先のHICに溢水が発生し、HIC表面が汚染。
- 拭取りによる除染後の、線量抑制／汚染拡大防止のため、遮へい材として上面へのゴムマット貼付を計画。
- 2014年8月22日、補強体上面とHIC蓋に接着剤を塗布しゴムマット貼付完了。
- 2015年1月19日、既設多核種除去設備建屋より保管施設（第二施設）へ搬入。
- 2015年6月13日、蓋ベント孔点検にて換気孔を確認できず。*
- ベント経路を確保するため改修予定。

※：当該HIC内の水素濃度は約0.1%と評価され、爆発限界（4%）を十分下回ることを確認

列別番号：PO625899-325

内容物：Sr吸着材（脱水済み）

表面線量：0.09mSv/時
