ジャバラハウス内における淡水化装置(RO3)からの 堰内漏えいについて

< 参考資料 >
2015年7月17日
東京電力株式会社

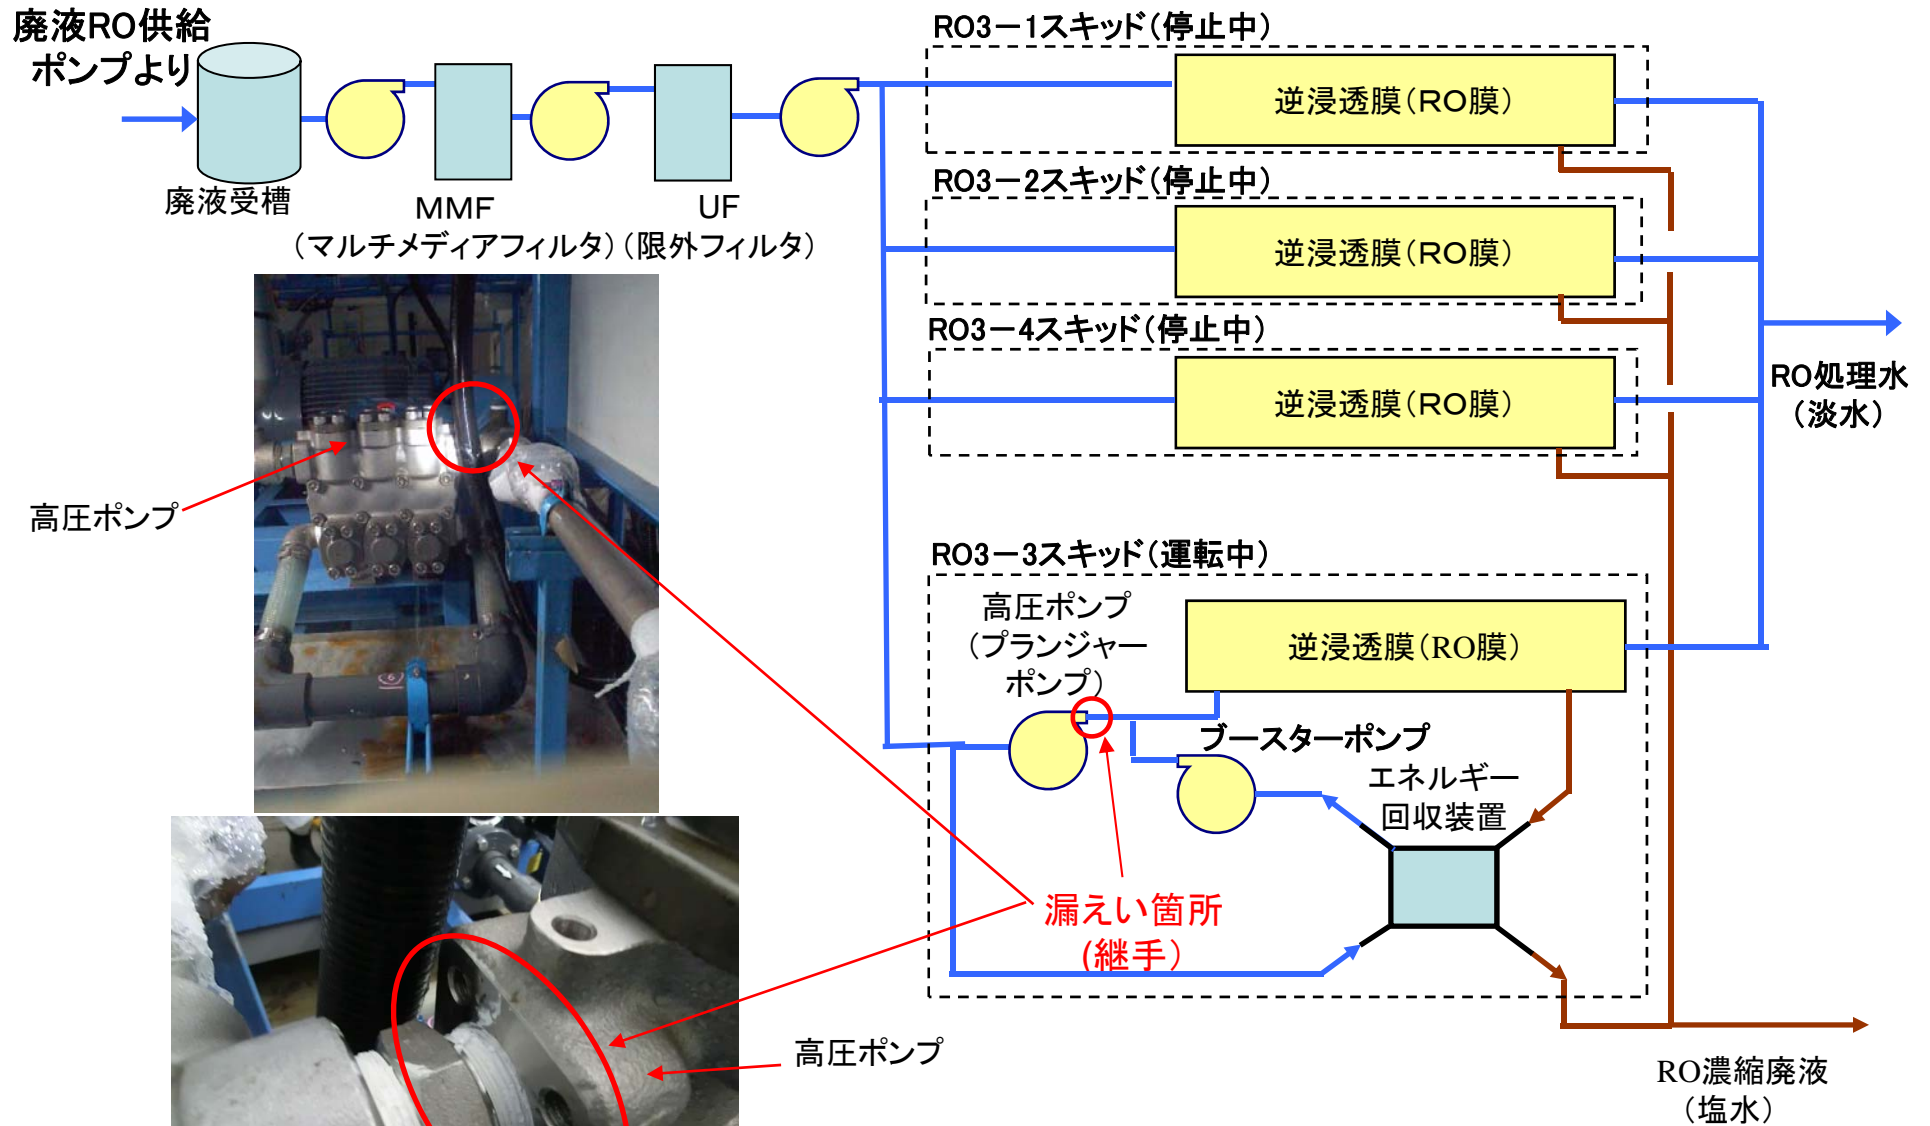
淡水化装置(RO3)の詳細図

漏えい発生時はRO3-3スキッドのみ運転し
RO3-1、2、4は停止中。

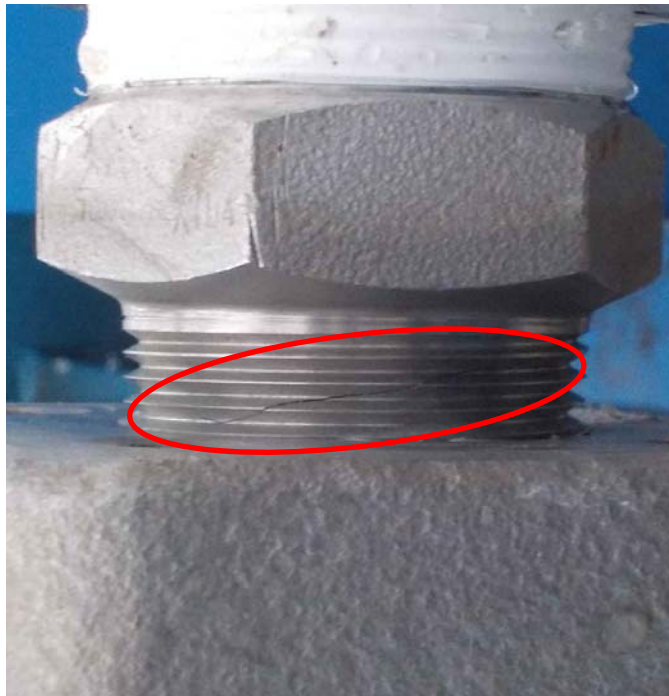
継手部他の写真

- ・継手(ニップル)ネジ部に円周上の割れを確認(継手のネジ部に緩みはなし)
- ・高圧ポンプ基礎ボルト(4本)の緩みを確認

高圧ポンプの振動で基礎ボルトが緩み、緩んだことで振動が増加し、継手部に割れが発生したものと推定されるが、今後、詳細調査を実施予定。

同様な構造を有するRO3の他スキッド(R03-1,2,4)について以下の確認を実施する。

- ・継手ネジ部に緩みがないことを確認。

- ・ポンプ基礎ボルトの緩みの確認および緩み防止対策

- ・継手部の割れの確認。

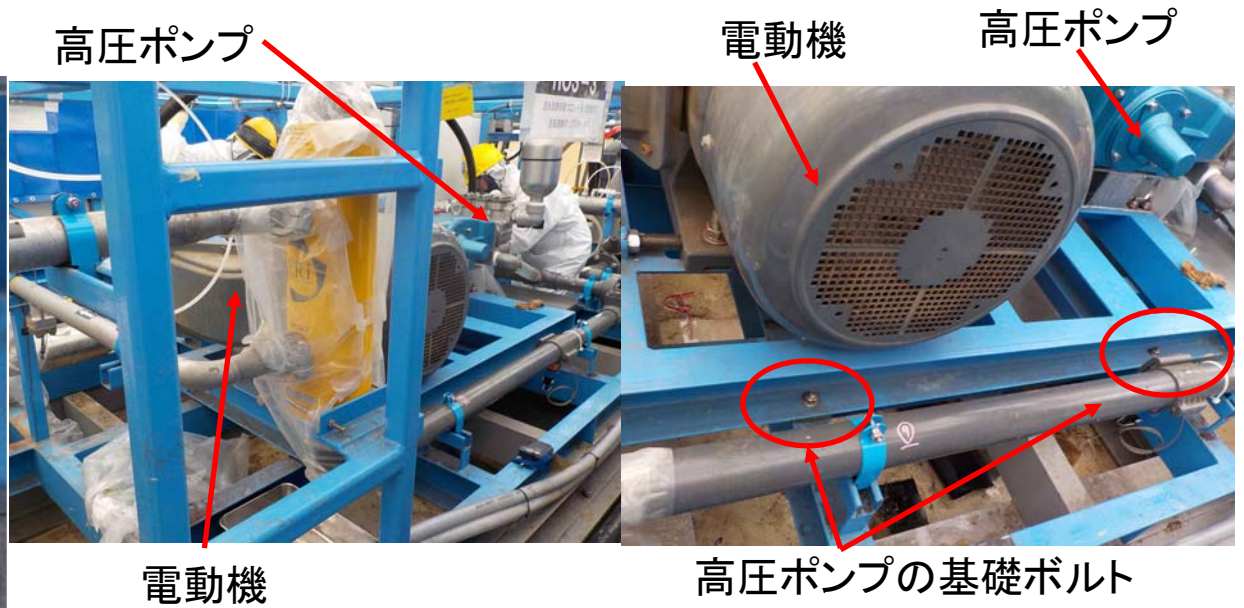
継手(ニップル)ネジ部の割れ

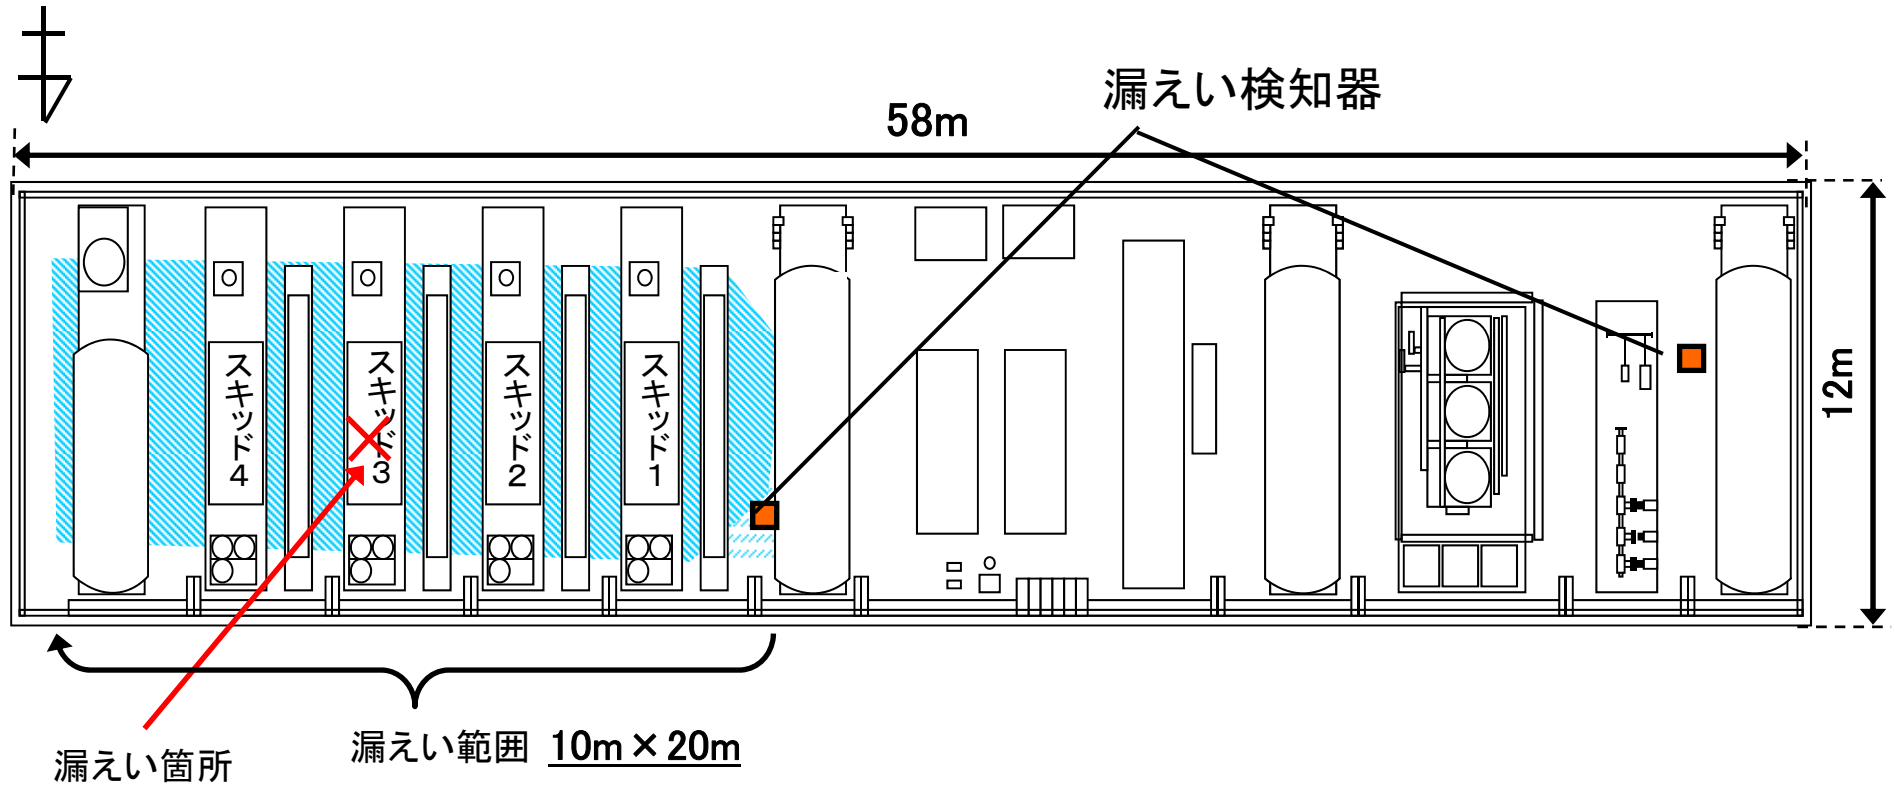
淡水化装置(RO3)漏えい箇所

- 日時:2015年7月17日3時27分頃
 - 場所:淡水化装置(RO3)ジャバラハウス内
 - 漏えい箇所:RO3高圧ポンプ接続部
 - 状況:
 - 3:27頃 漏えい検知器の動作を確認
 - 3:48頃 RO3からの漏えいを確認
 - 3:50頃 RO3を停止
 - 4:03頃 堰外への漏えいがないことを確認
 - 4:30頃 漏えい停止を確認
 - 10:20~14:20 漏えい水回収
 - 15:33 除染完了
 - 漏えい量:2.5m³
 - 雰囲気線量測定結果:水の表面
ジャバラハウス入口
 - 漏えいした水のサンプリング結果:
 - ・セシウム134:8.0×10²Bq/L
 - ・セシウム137:3.1×10³Bq/L
 - ・コバルト60:6.6×10Bq/L
 - ・全β:6.3×10⁴Bq/L
- γ:0.015[mSv/h]、β+γ:0.020[mSv/h]
γ:0.018[mSv/h]、β+γ:0.035[mSv/h]
