福島第一原子力発電所電源設備の地絡警報 およびエフレックス管からの白煙発生について

2015年7月28日

東京電力株式会社

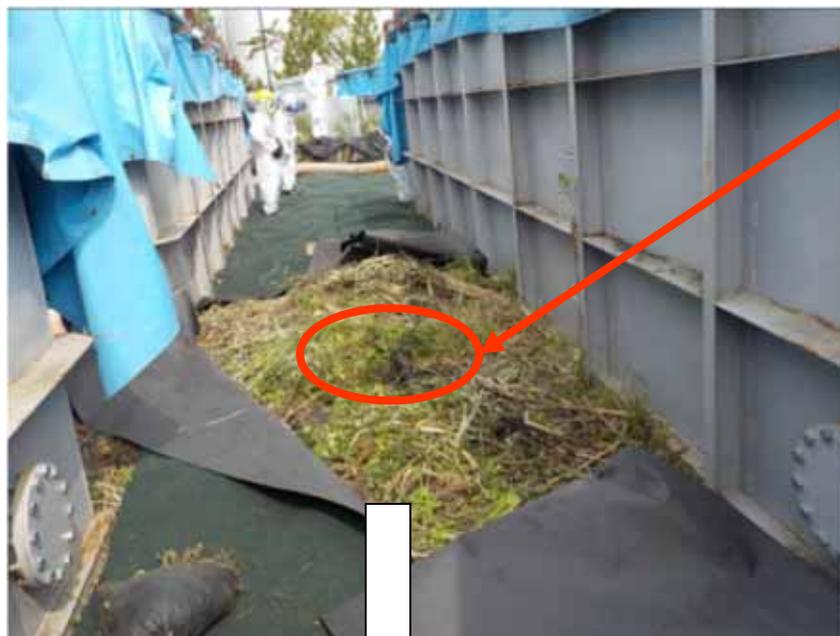
発生場所の状況

2015年7月28日8：30頃、所内電源盤等の地絡警報が発生し、多核種除去設備建屋の西側にあるノッチタンク周辺のエフレックス管から白煙が確認された。

チガヤ対策の為に布設した防草シートにピン（長さ約250mm、幅約40mm、直径約4mmのコの字型のピン）を打ち込んで固定する際に、ピンがシートの下のエフレックス管を貫通し、収納されている電源ケーブルを損傷させたことにより地絡が発生し、焼損に至ったものと判断。

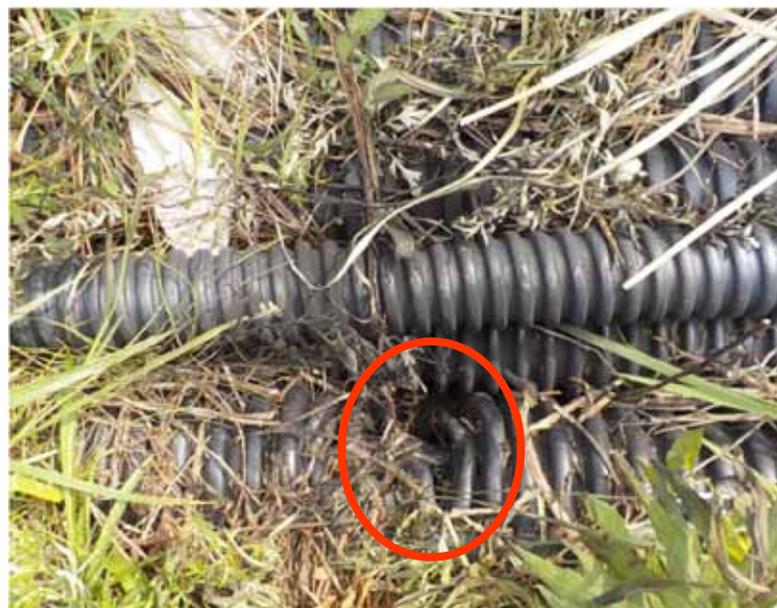
発生箇所の状況

当該箇所には当該ケーブルを含め合計5本の電源ケーブル（高圧1本、低圧4本）が布設されており、今回焼損した高圧電源ケーブル以外のエフレックス管にも貫通箇所が数カ所あることを確認。このことから、今後準備ができ次第、貫通箇所が確認されたエフレックス管に収納されている低圧電源ケーブルの使用を停止するとともに、さらに詳細な調査および復旧を行います。
