ジャバラハウス内における淡水化装置(R03)高圧ポンプ吐出配管溶接部付近からの堰内漏えいについて

< 参考資料 >
2015年8月12日
東京電力株式会社

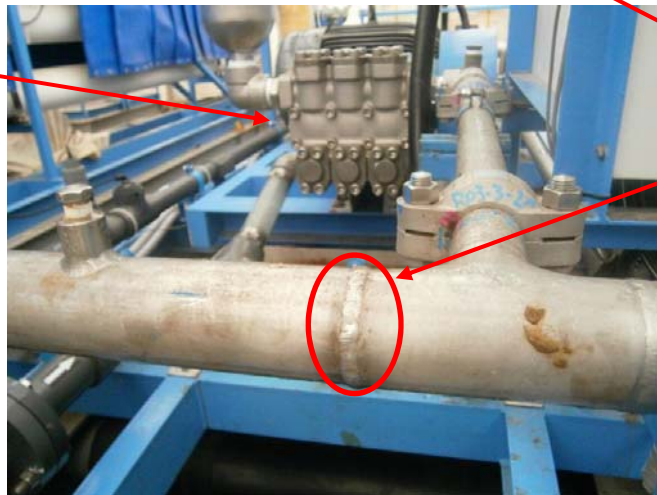
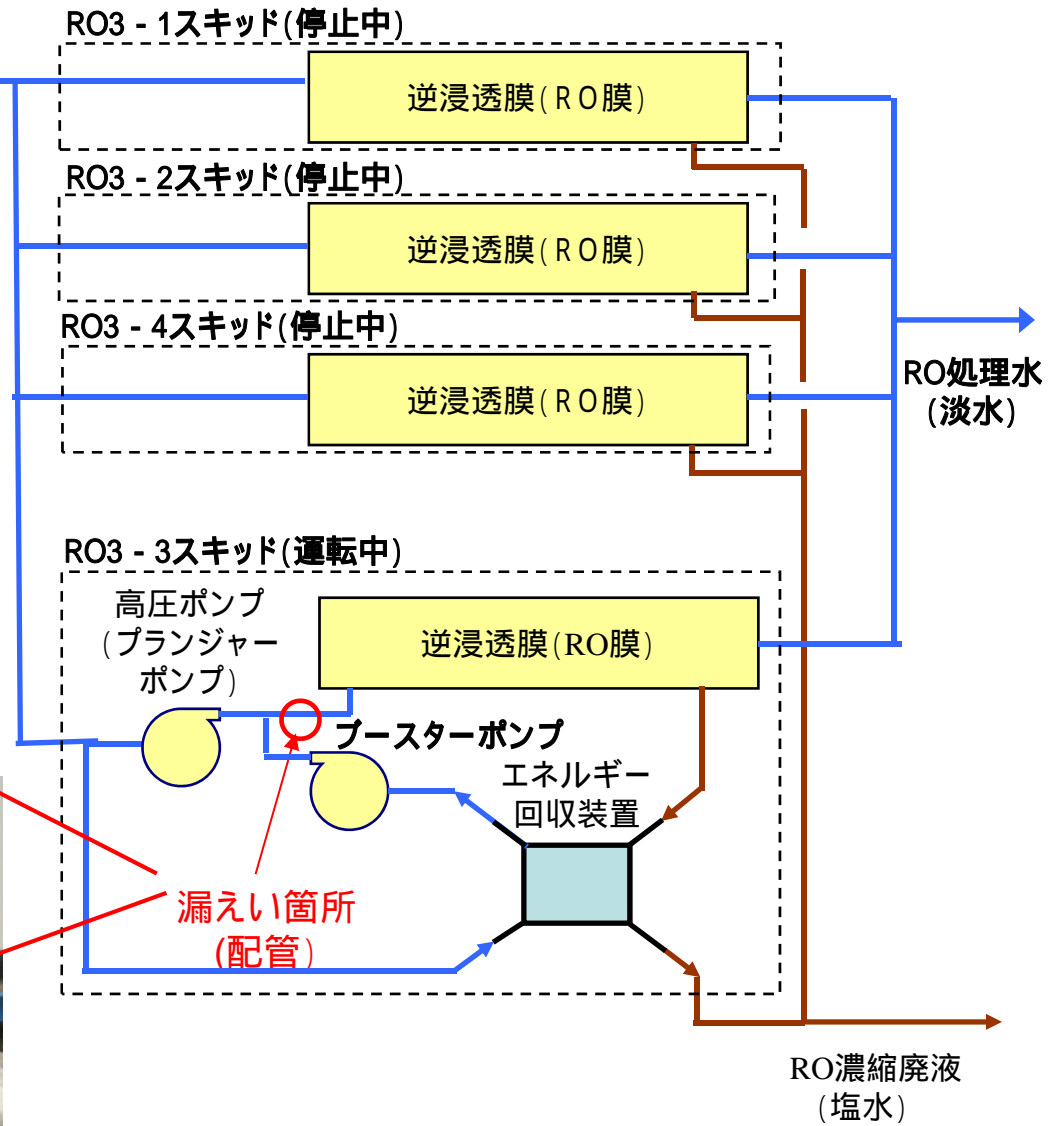
淡水化装置(RO3)の詳細図

高圧ポンプ

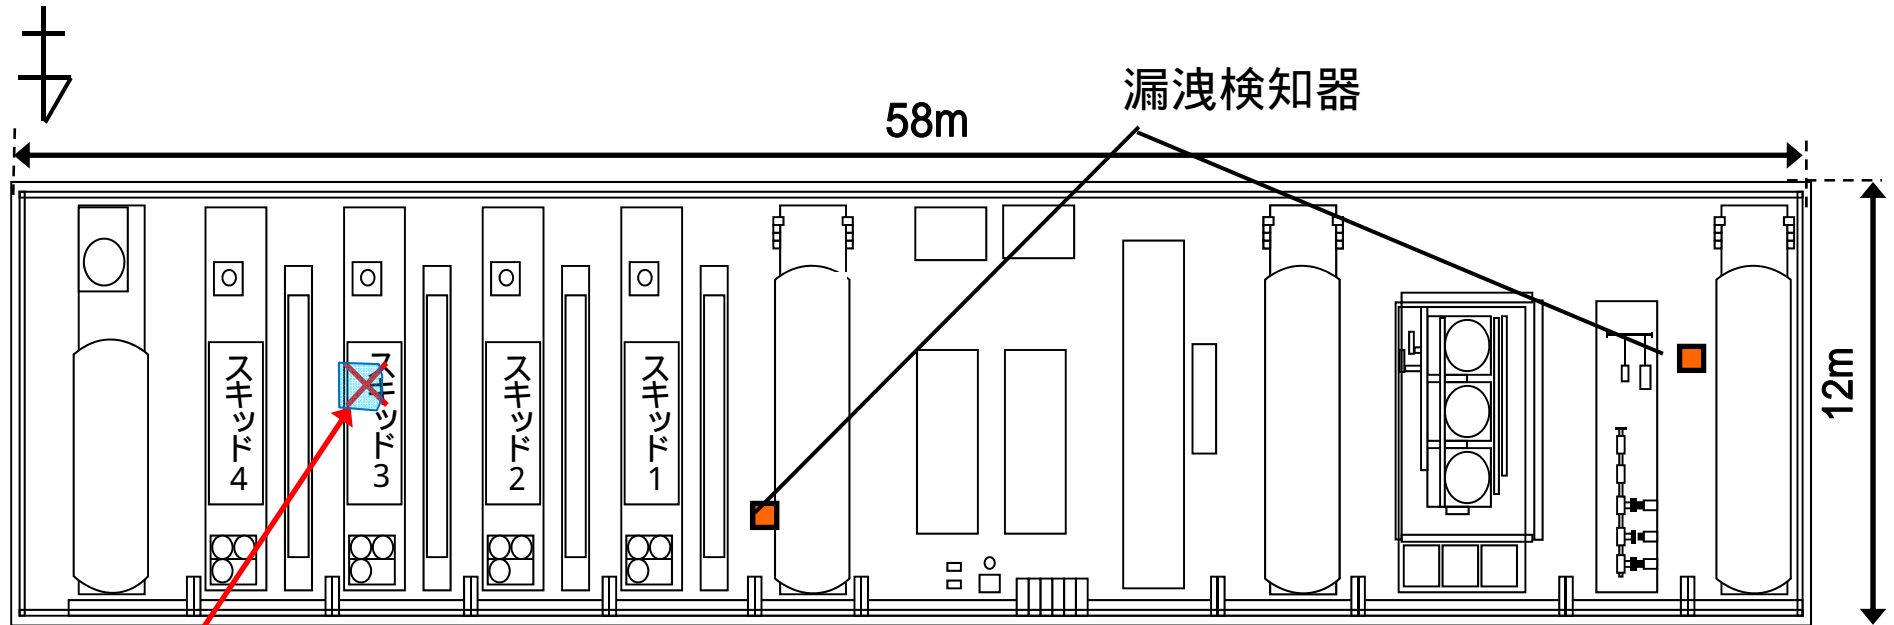
淡水化装置(RO3)漏えい箇所

- 日時:2015年8月12日10時17分頃
- 場所:淡水化装置(R03)ジャバラハウス内
- 漏えい箇所:RO3高圧ポンプ吐出配管溶接部付近
- 状況:
 - 10:17頃 RO装置(R03-3)の高圧ポンプ吐出配管から霧状の水を確認。
堰外への漏えいはなし。
 - 10:17頃 RO装置(R03-3)を停止
 - 10:20頃 霧状の水の漏えいが止まったことを確認
 - 11:40頃 配管溶接部付近のピンホールからの漏えい(しみ)を確認
 - 12:45頃 漏えい箇所の拭き取り完了し、受けを設置
 - 15:07頃 RO3-1の高圧ポンプ吐出配管の目視点検を行い、異常がないことを確認し、RO3-1を起動。
 - 15:24頃 RO3-1高圧ポンプ吐出配管に漏えいのないことを確認
- 漏えい量:約1リットル
- 線量測定結果:吸収材表面 0.007[mSv/h](1cm線量当量率:線)
0.693[mSv/h](70μm線量当量率:線)
周辺空間 0.01[mSv/h](1cm線量当量率:線)
0.03[mSv/h](70μm線量当量率:線)

漏えい箇所 漏えい範囲 $1\text{m} \times 1\text{m} \times 1\text{mm}$
(漏えい量1リットル)

RO3-3当該配管の調査および配管の交換を予定。

また、同様の構造を有するRO3の他スキッド(R03-1、2、4)についても類似箇所の点検もしくは交換を行う予定。
