第二セシウム吸着装置(サリー)のサンプリングラック からの溢水について

< 参考資料 >
2015年9月29日
東京電力株式会社

○場所 高温焼却炉建屋1階

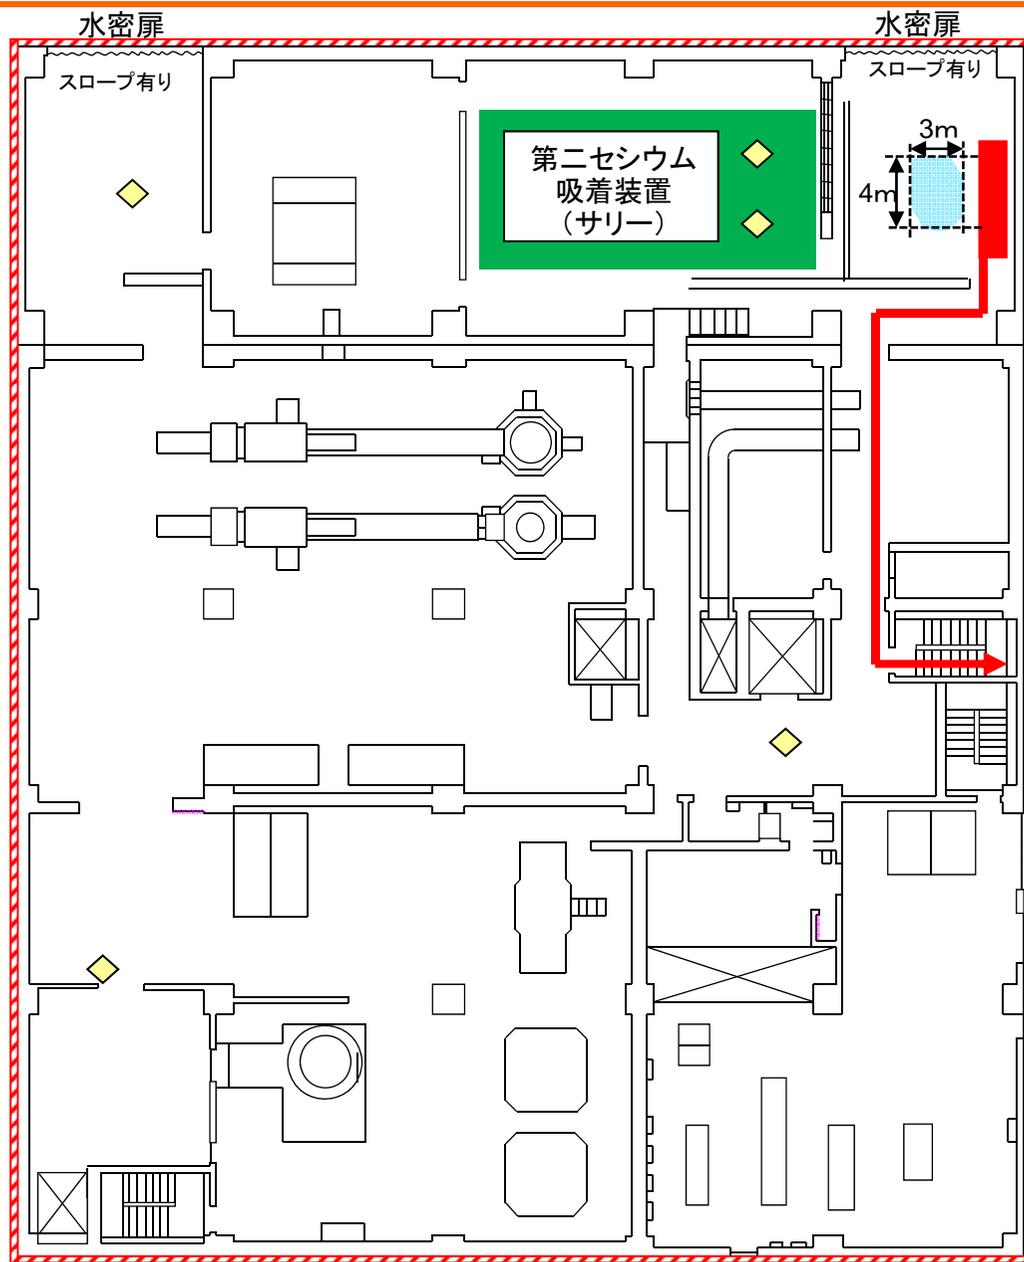
○状況図

5:29頃 第二セシウム吸着装置(サリー)のサンプリングラックからの溢水を確認。
建屋外への漏えいはなし。

5:57頃 床面への漏えい範囲を確認。
3m×4m×3mm

・ドレンホースを約40～50cm持ち上げ固縛したことから、ホースの圧損が上がりホースから排出できる量が減ったため、サンプリングラックの流入量が排水量を上回り溢れてしまったと考えられる。

ホースを途中で持ち上げ固縛したことにより、流れづらくなってしまったことからシンクから溢れてしまった。

・注意表示札の取付を実施する。

・ドレンホースの流れをスムーズにするため、ホース自体の交換と上下変動のより少ない敷設とする。

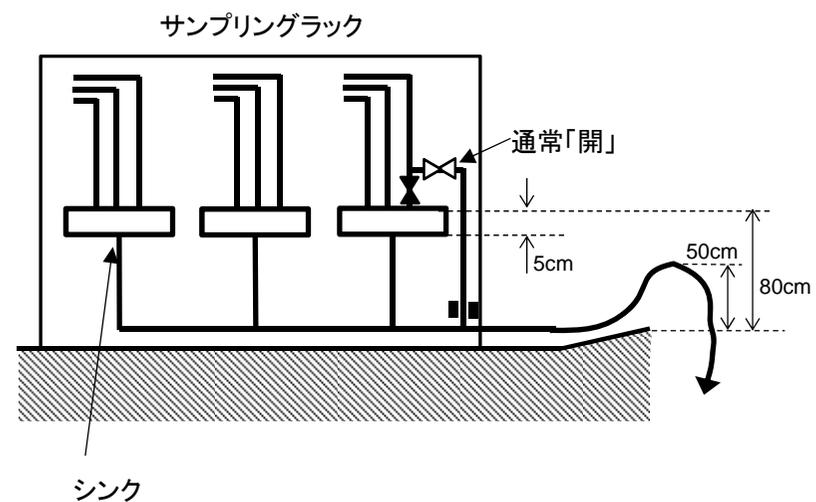
・ホース自体からの漏えいやホースのつぶれ等はなく、通水確認においても異常のないことを確認した。
