< 参考資料 >

高性能多核種除去設備
前処理フィルタベント部から建屋内の堰内への
漏えいについて

2015年11月12日
東京電力株式会社

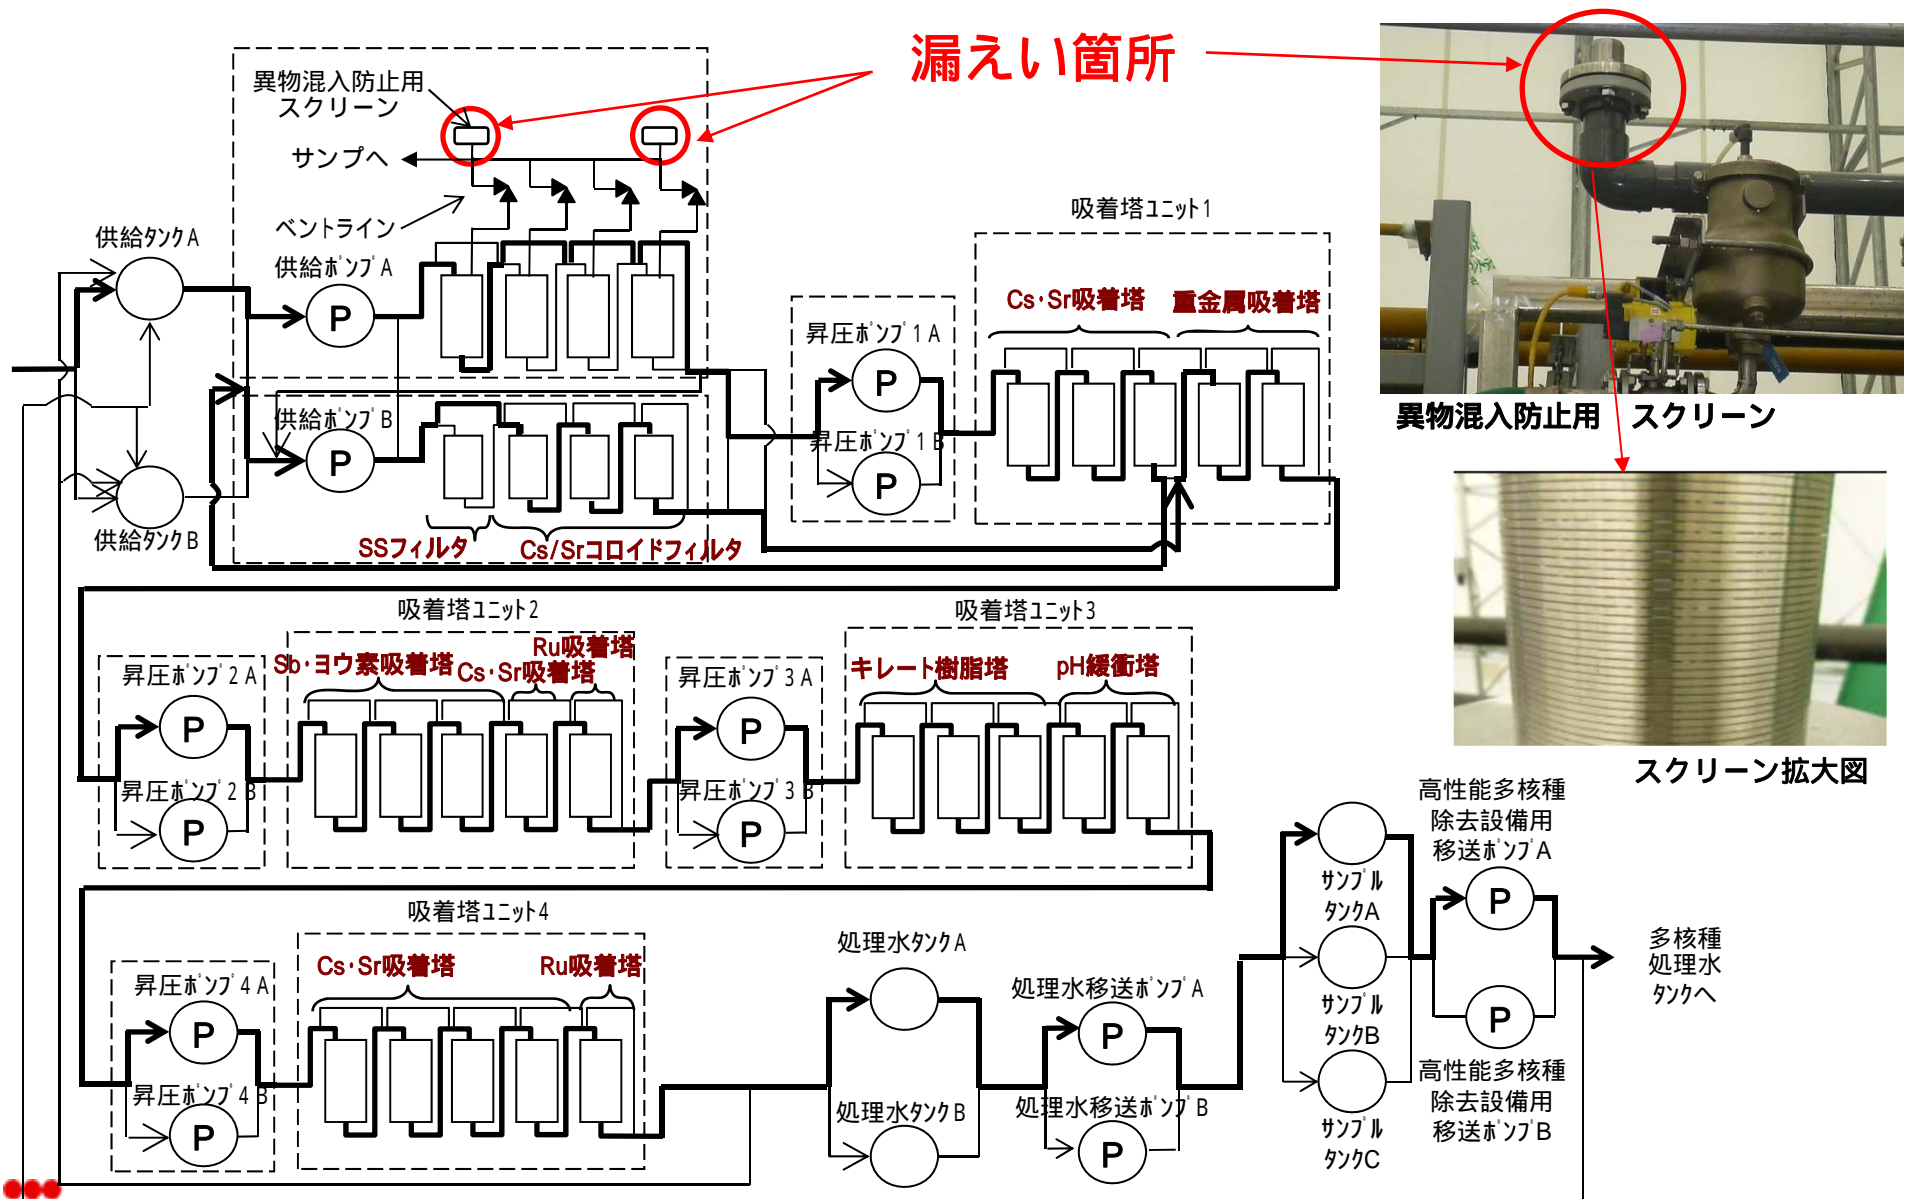
漏えい箇所

2015年11月2日，高性能多核種除去設備については，前処理フィルタ(1B)の交換のため，通常作業として処理を停止し，前処理フィルタ(1A)の系統切替(B系→A系)を実施した。その後，処理運転を再開したところ，前処理フィルタベント配管の異物混入防止用スクリーン部(2箇所)から漏えいが発生した。

- ・ベント配管から漏えいしないように、運転時はベント配管に閉止フランジまたは弁を設置し、停止時は開放する。（暫定対策）

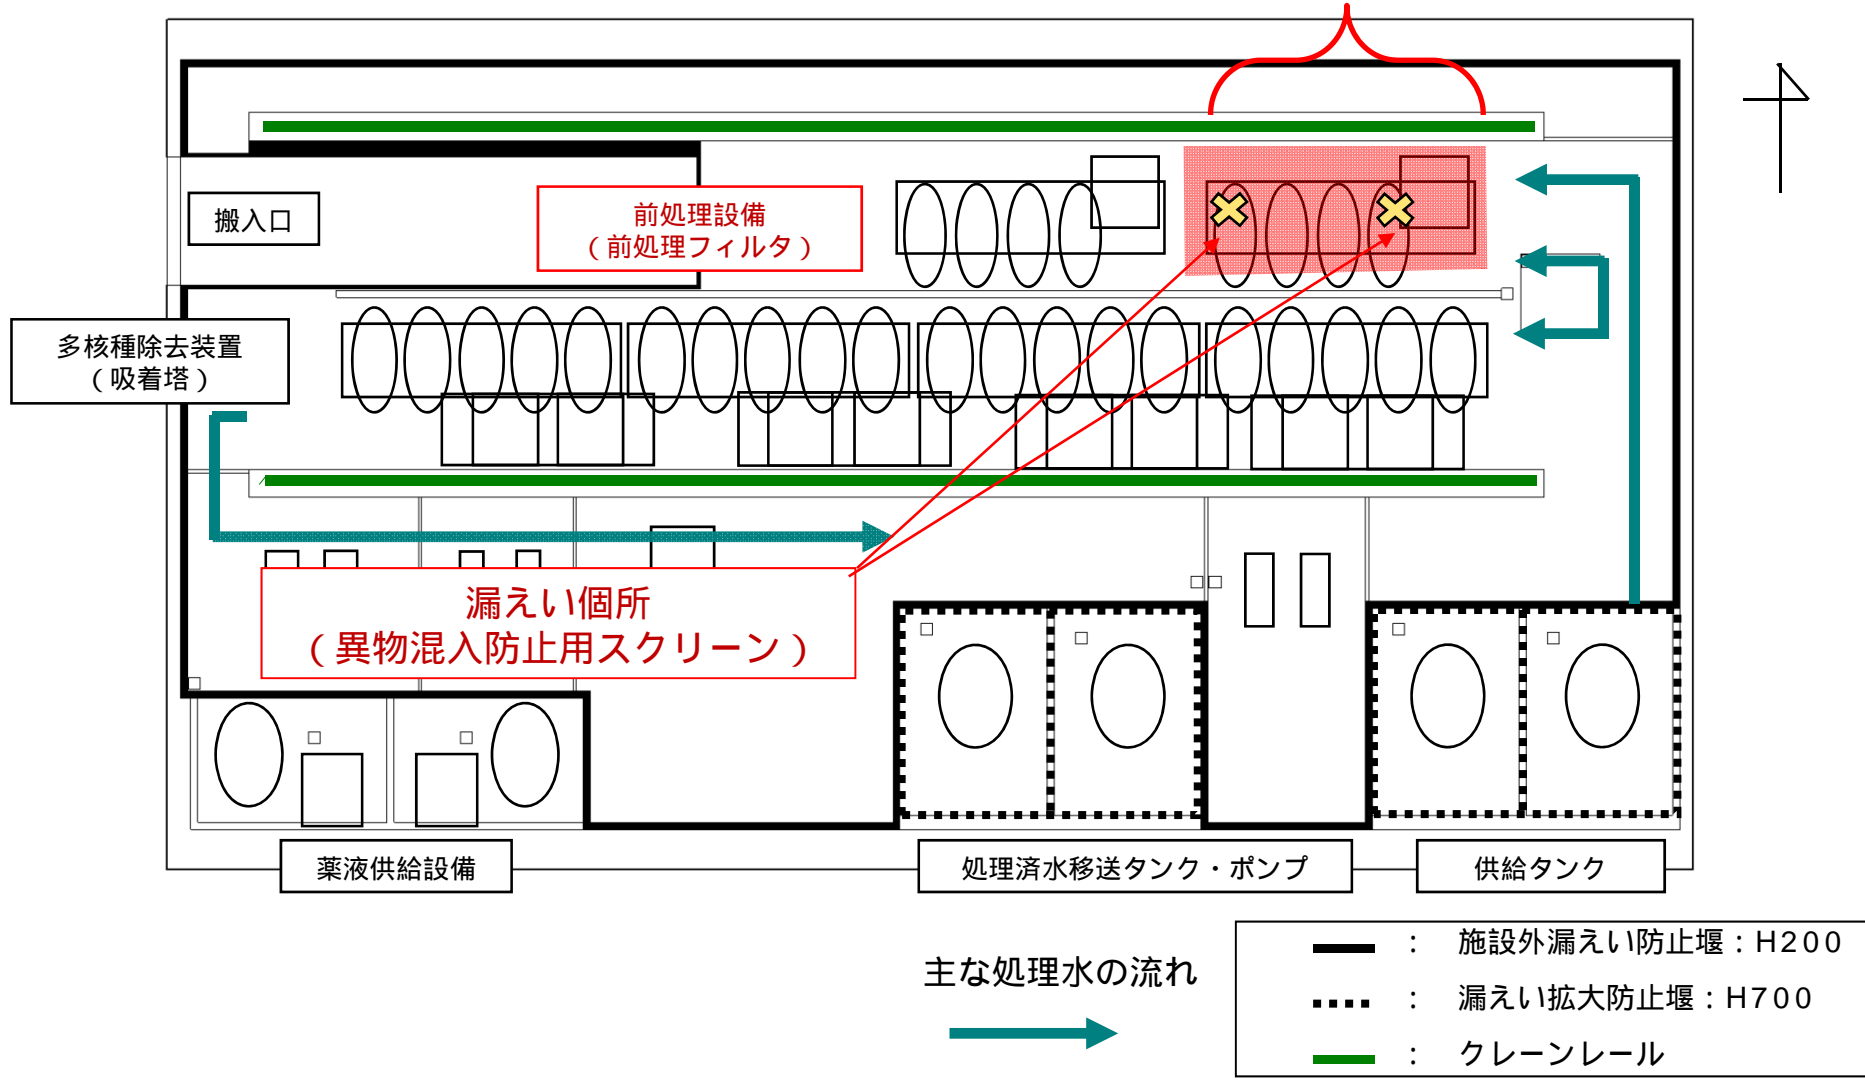
漏えい箇所

漏えい範囲：約10m×約5m×約1mm
 漏えい量：約50リットル

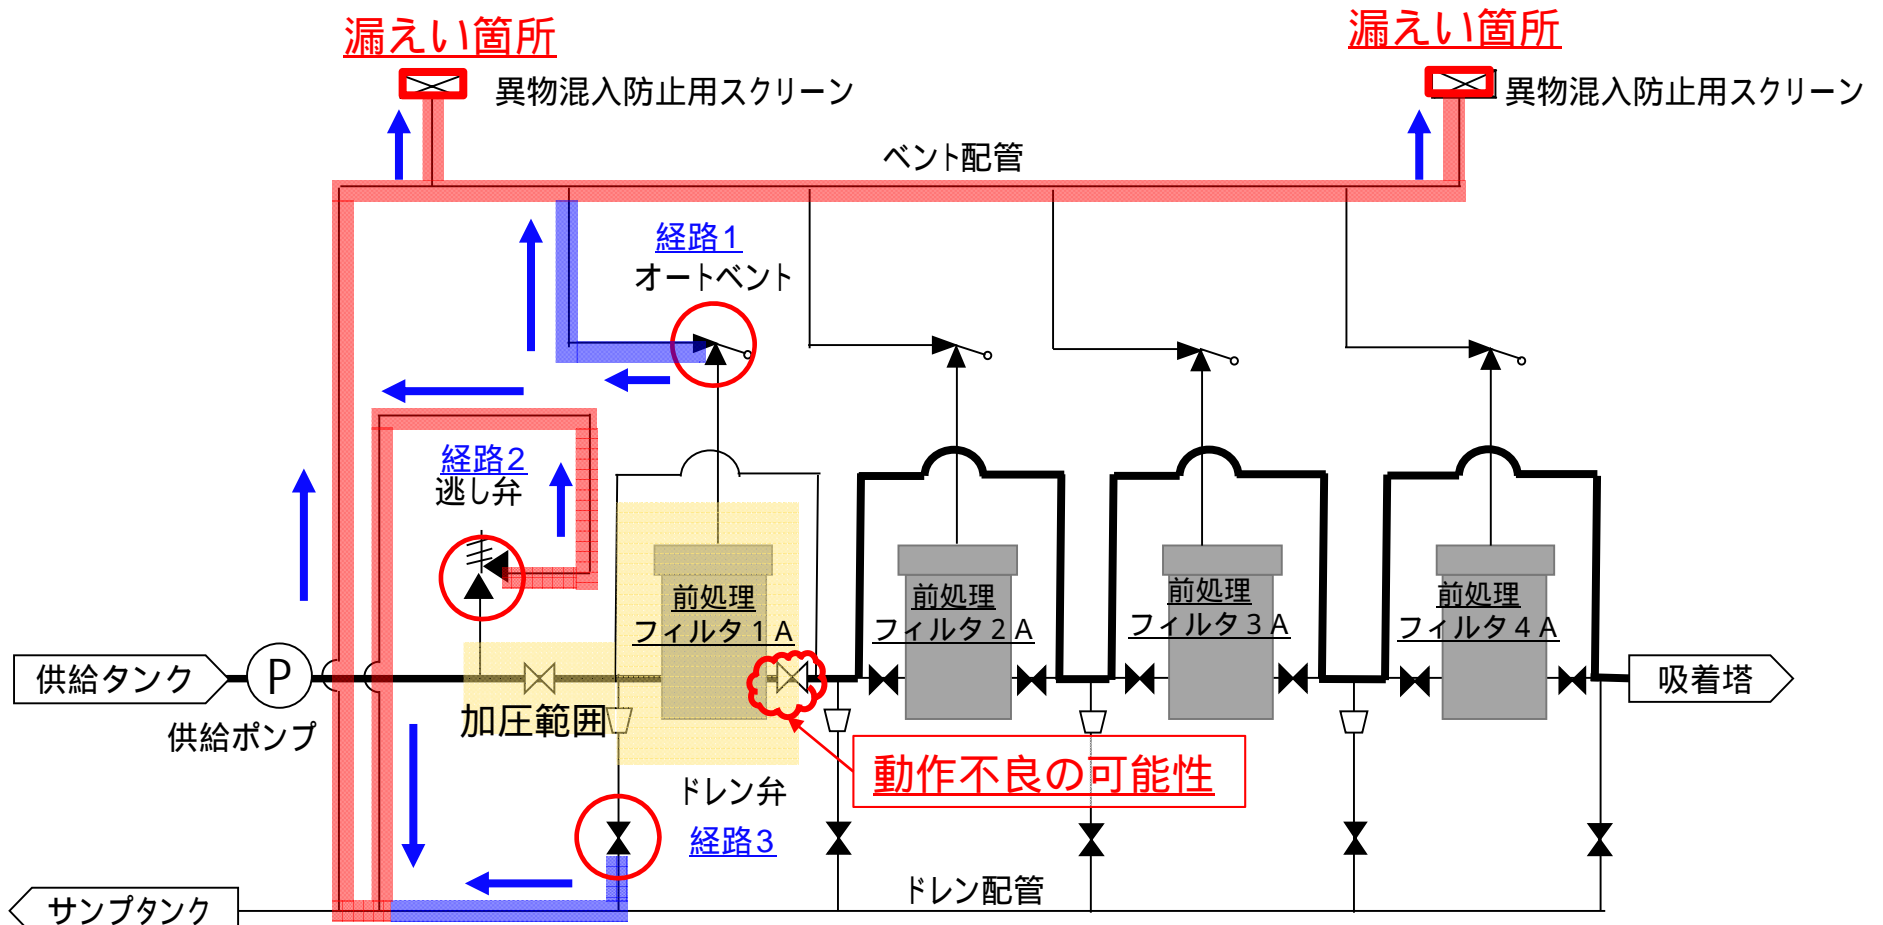
漏えい発生時のパラメータを確認したところ、前処理フィルタ 1 A の周辺において、加圧範囲が確認された。そのため、何らかの要因により主ライン上の弁等に閉塞箇所があり（原因 1）、加圧範囲からベント配管に流出し、異物混入防止用スクリーンを介して漏えい（原因 2）したと推定した。
