# 高温焼却炉建屋内における堰内漏えいについて(続報)

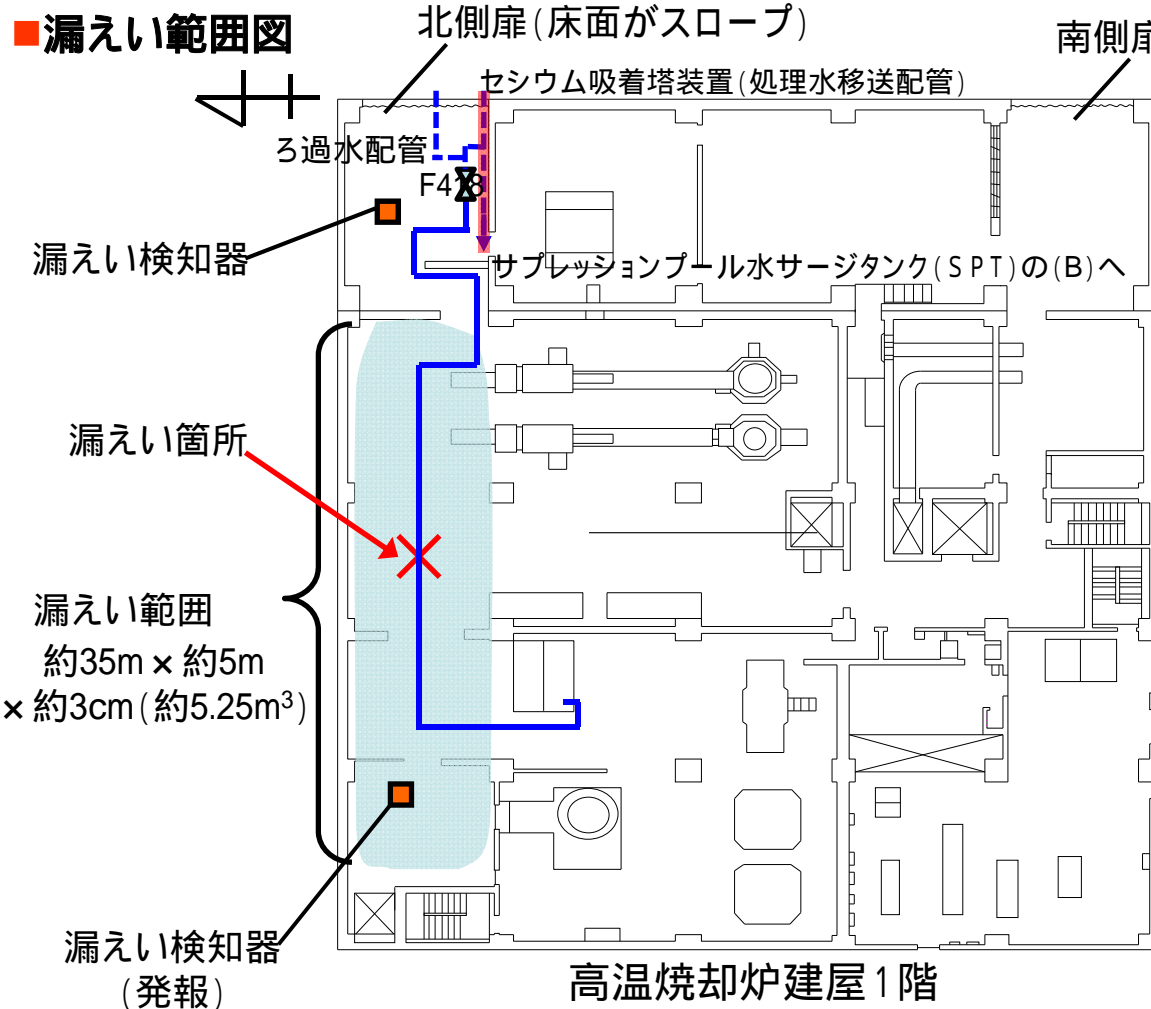
- **推定原因:** セシウム吸着装置に接続されている配管(工事中のため切断された状態)の上流に設置されている弁が開いている状態でセシウム吸着装置を起動したため、当該系統の内包水が流出したものと推定。(内包水:起動直後であり、装置内の水張水と処理水が混合)

—: 通常の処理水が流れるライン  
 —: 漏えいが発生させた接続ライン

- **対策:** 切断した配管は、溶着させ、切断前の状態に復旧。なお、上流側のF418弁は、念のため、チェーンロックにより閉で固定している。今後、原因の詳細調査を行い、再発防止対策を検討していく。

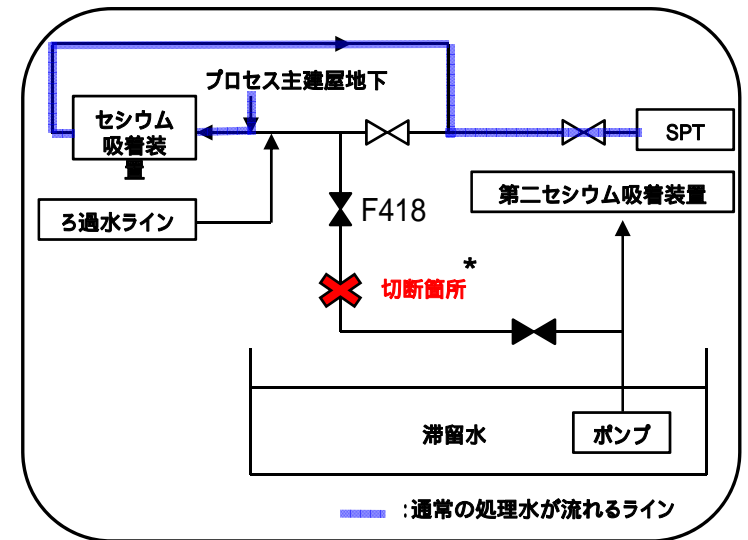
今回漏えいした場所は、床面がスロープ状になっており水が漏えいした場合でも建屋内に留まる構造。
