燃料デブリ取り出しに向けた対応状況について

2017年12月26日

東京電力ホールディングス株式会社

3号機原子炉格納容器内部調査の結果

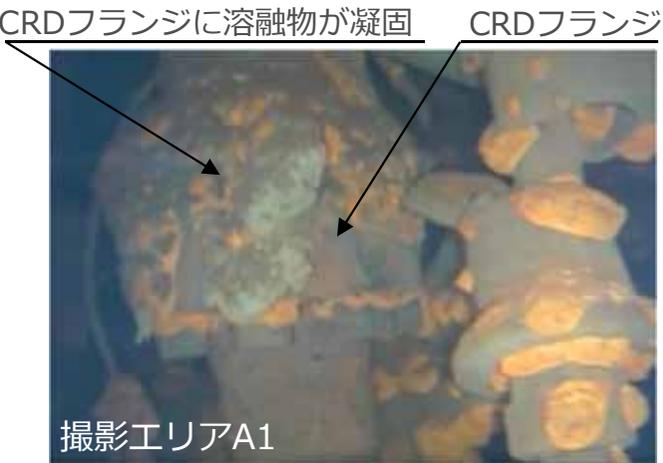
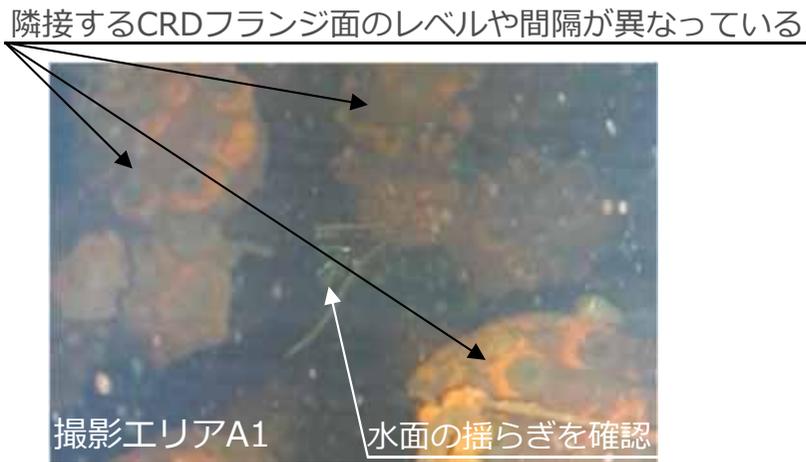
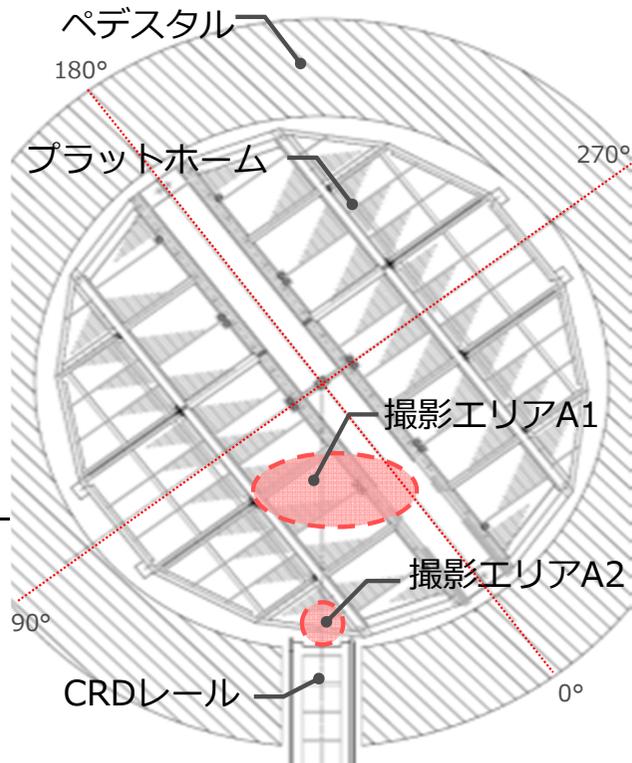
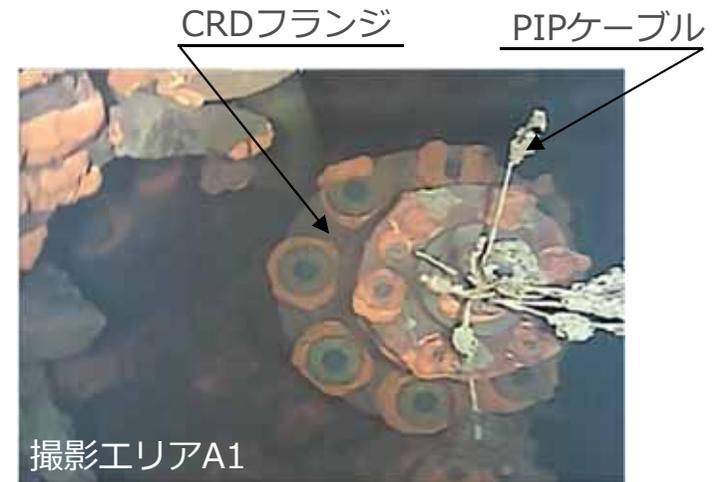
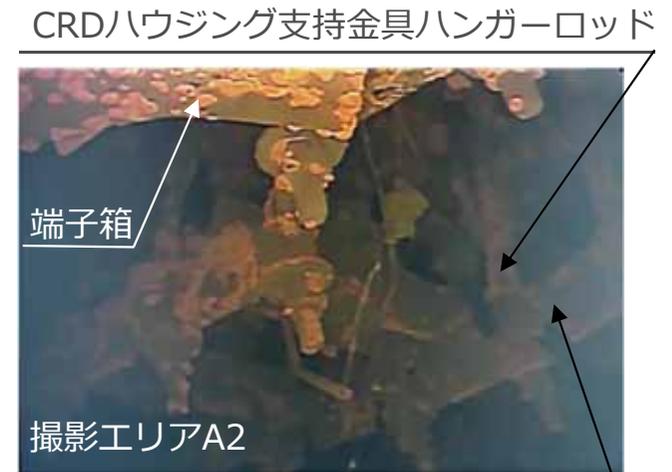
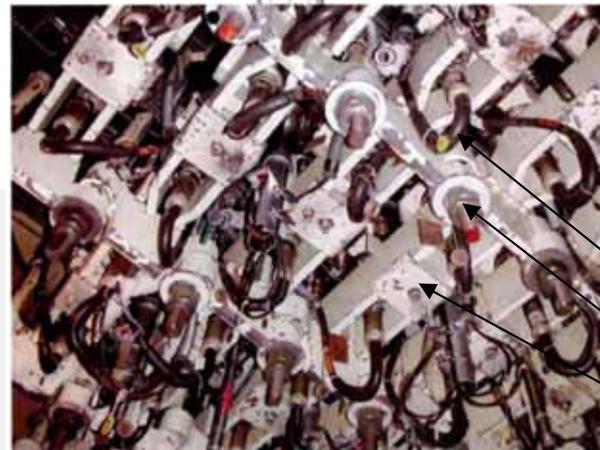
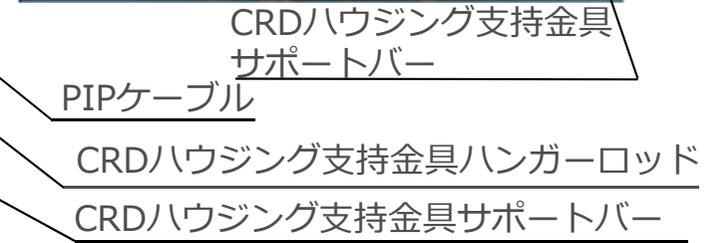
3.1. CRDハウジング近傍 (1/2)

- CRDハウジング支持金具が複数箇所で損傷/脱落している
- 隣接するCRDフランジ面のレベルや間隔が異なっている
- CRDハウジングの隙間から見た水面に揺らぎ（上部から水が滴下している可能性を示唆）（その他水面の揺らぎが確認された場所は3.2を参照）

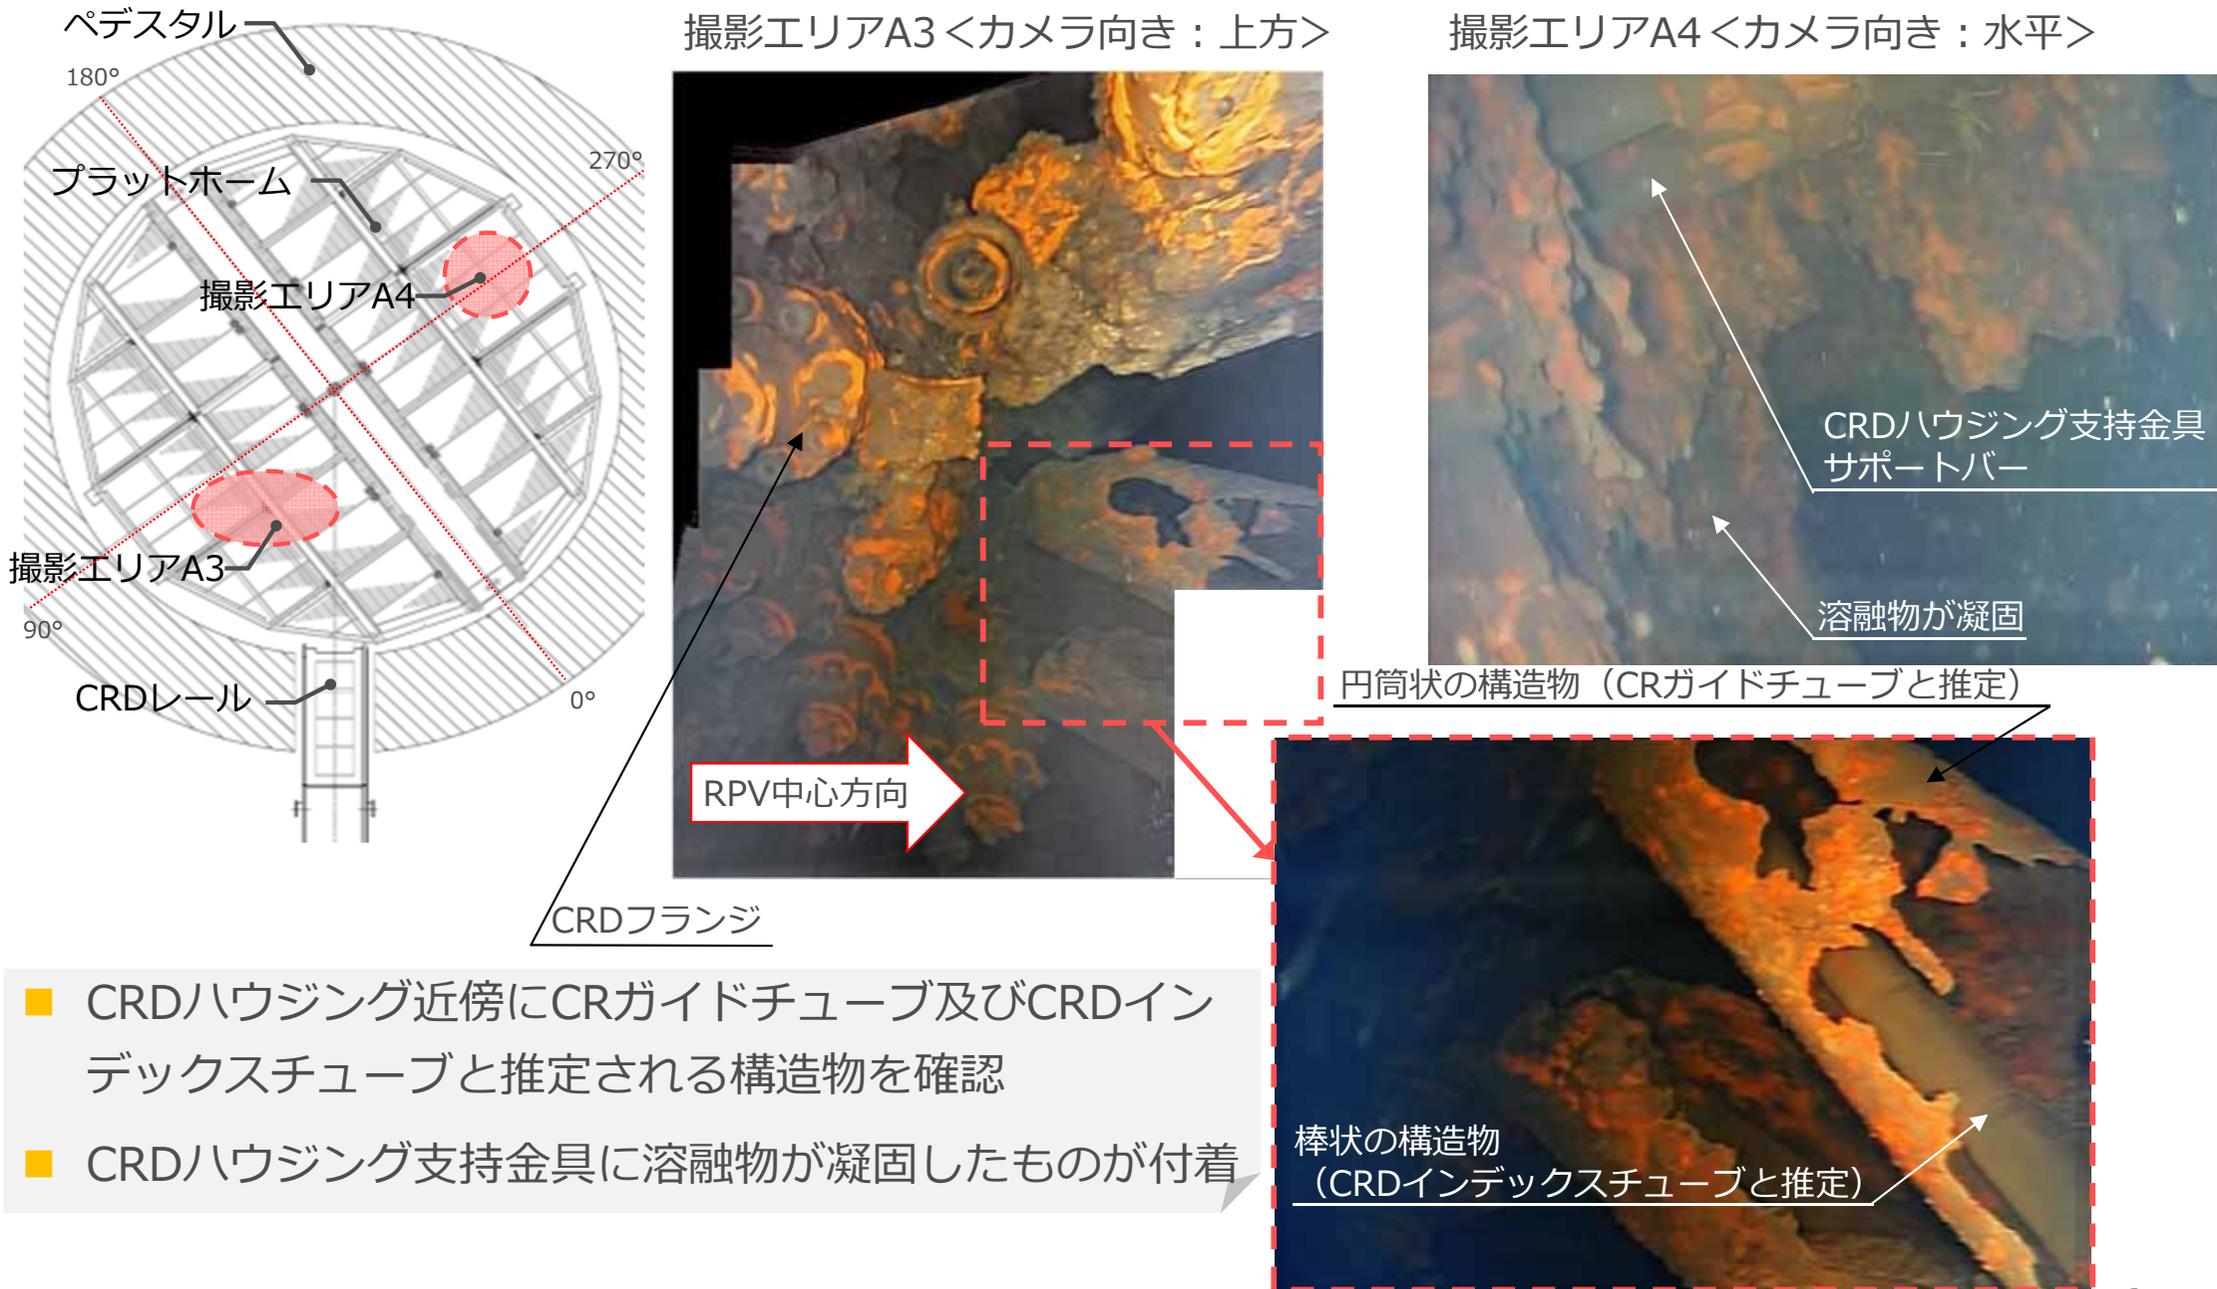
3.1. CRDハウジング近傍 (2/2)

- CRDハウジング近傍にCRガイドチューブ及びCRDインデックスチューブと推定される構造物を確認
- CRDハウジング支持金具に溶融物が凝固したものが付着

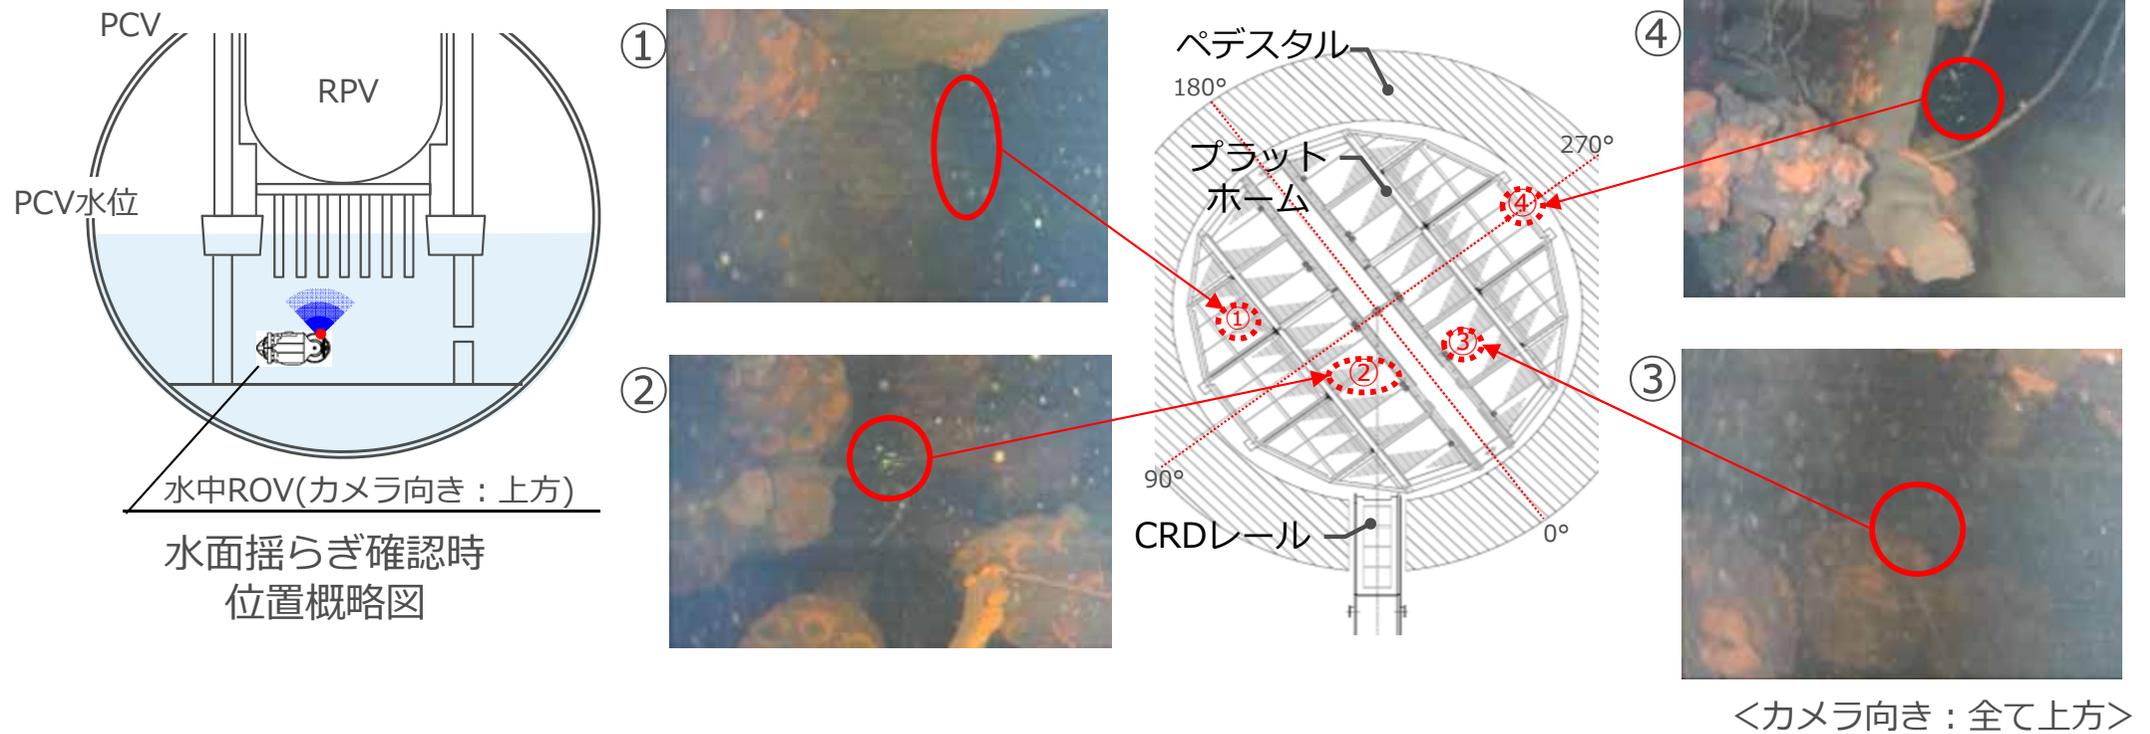
3.2. RPV底部の損傷状況の推定

- 水面の揺らぎが①～④で確認されたことで、RPV底部の損傷がRPV下鏡の中央部分だけではなく、外周部にも存在する可能性あり

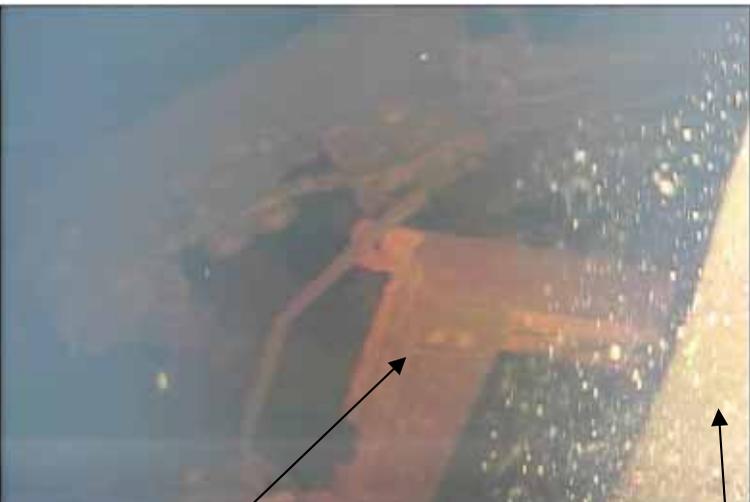
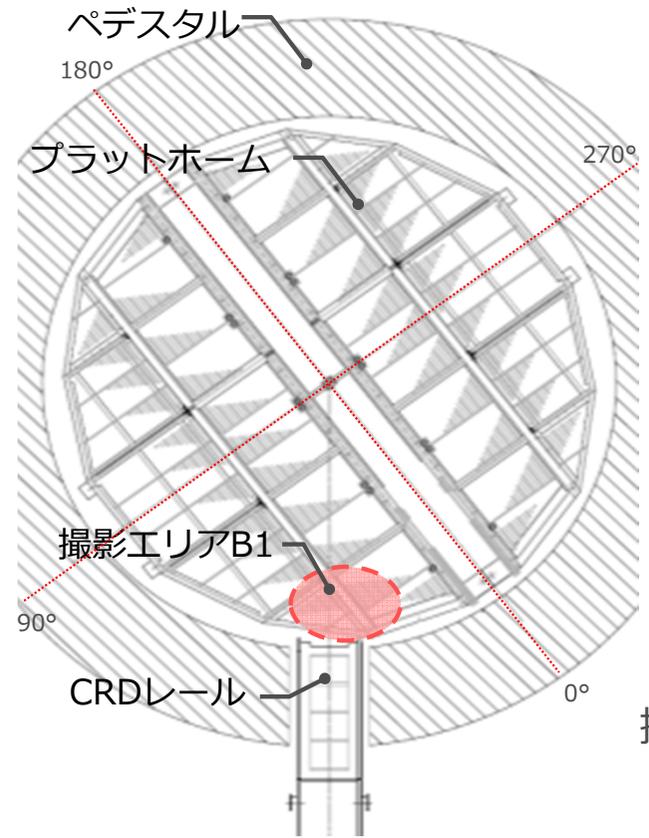
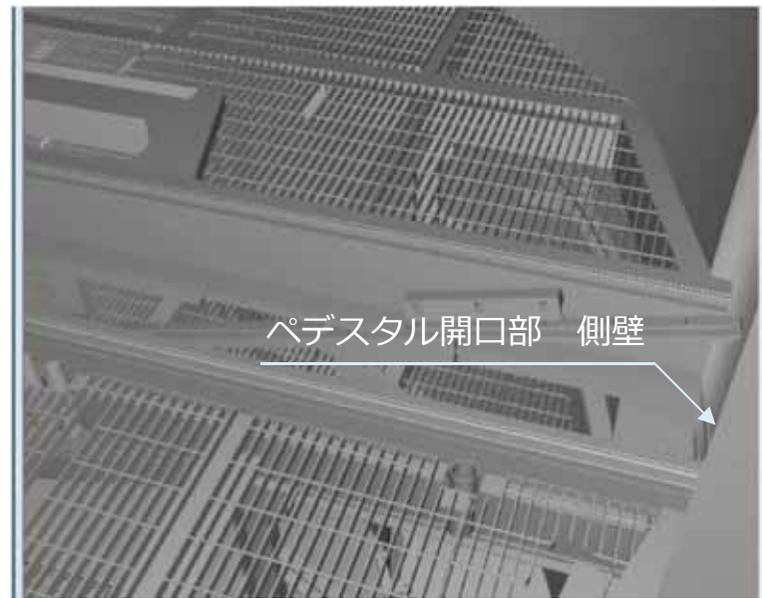
撮影エリアB1 <カメラ向き：下方>

- プラットホームのグレーチングは確認できない
- プラットホームの構成部材の一部を確認 (プラットフォームが崩落している)

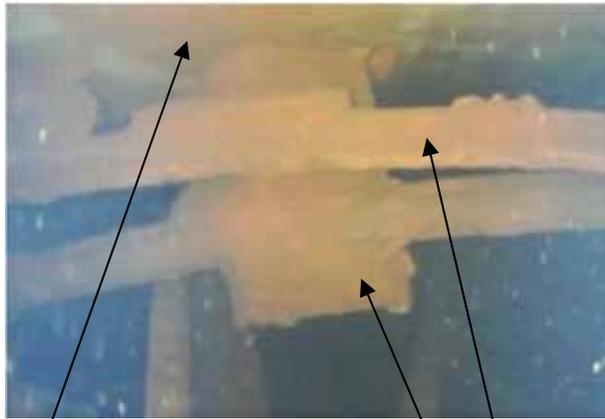
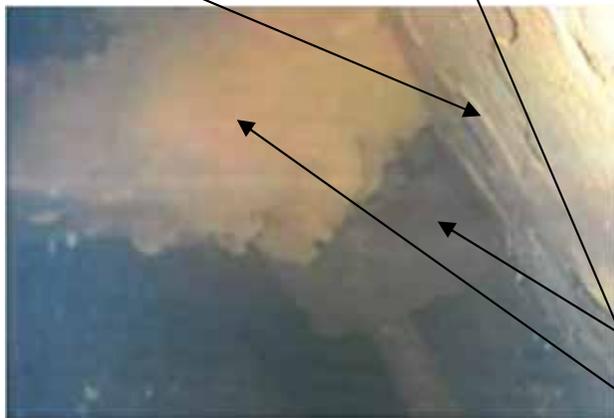
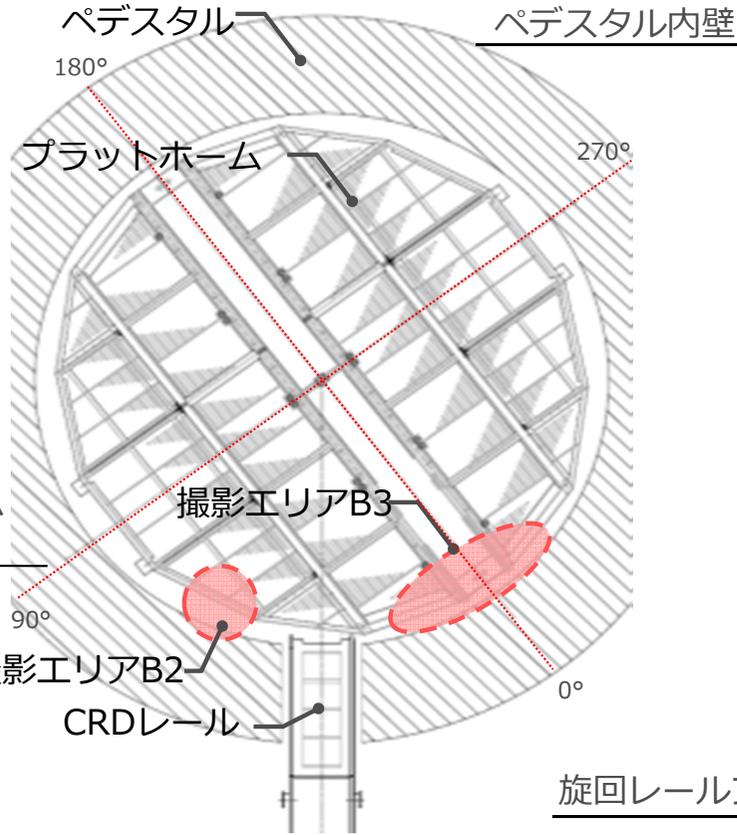
撮影エリアB2 <カメラ向き：下方>

堆積物

- プラットホーム旋回レール及び旋回レールブラケットが残存
- 旋回レールブラケット上に堆積物を確認

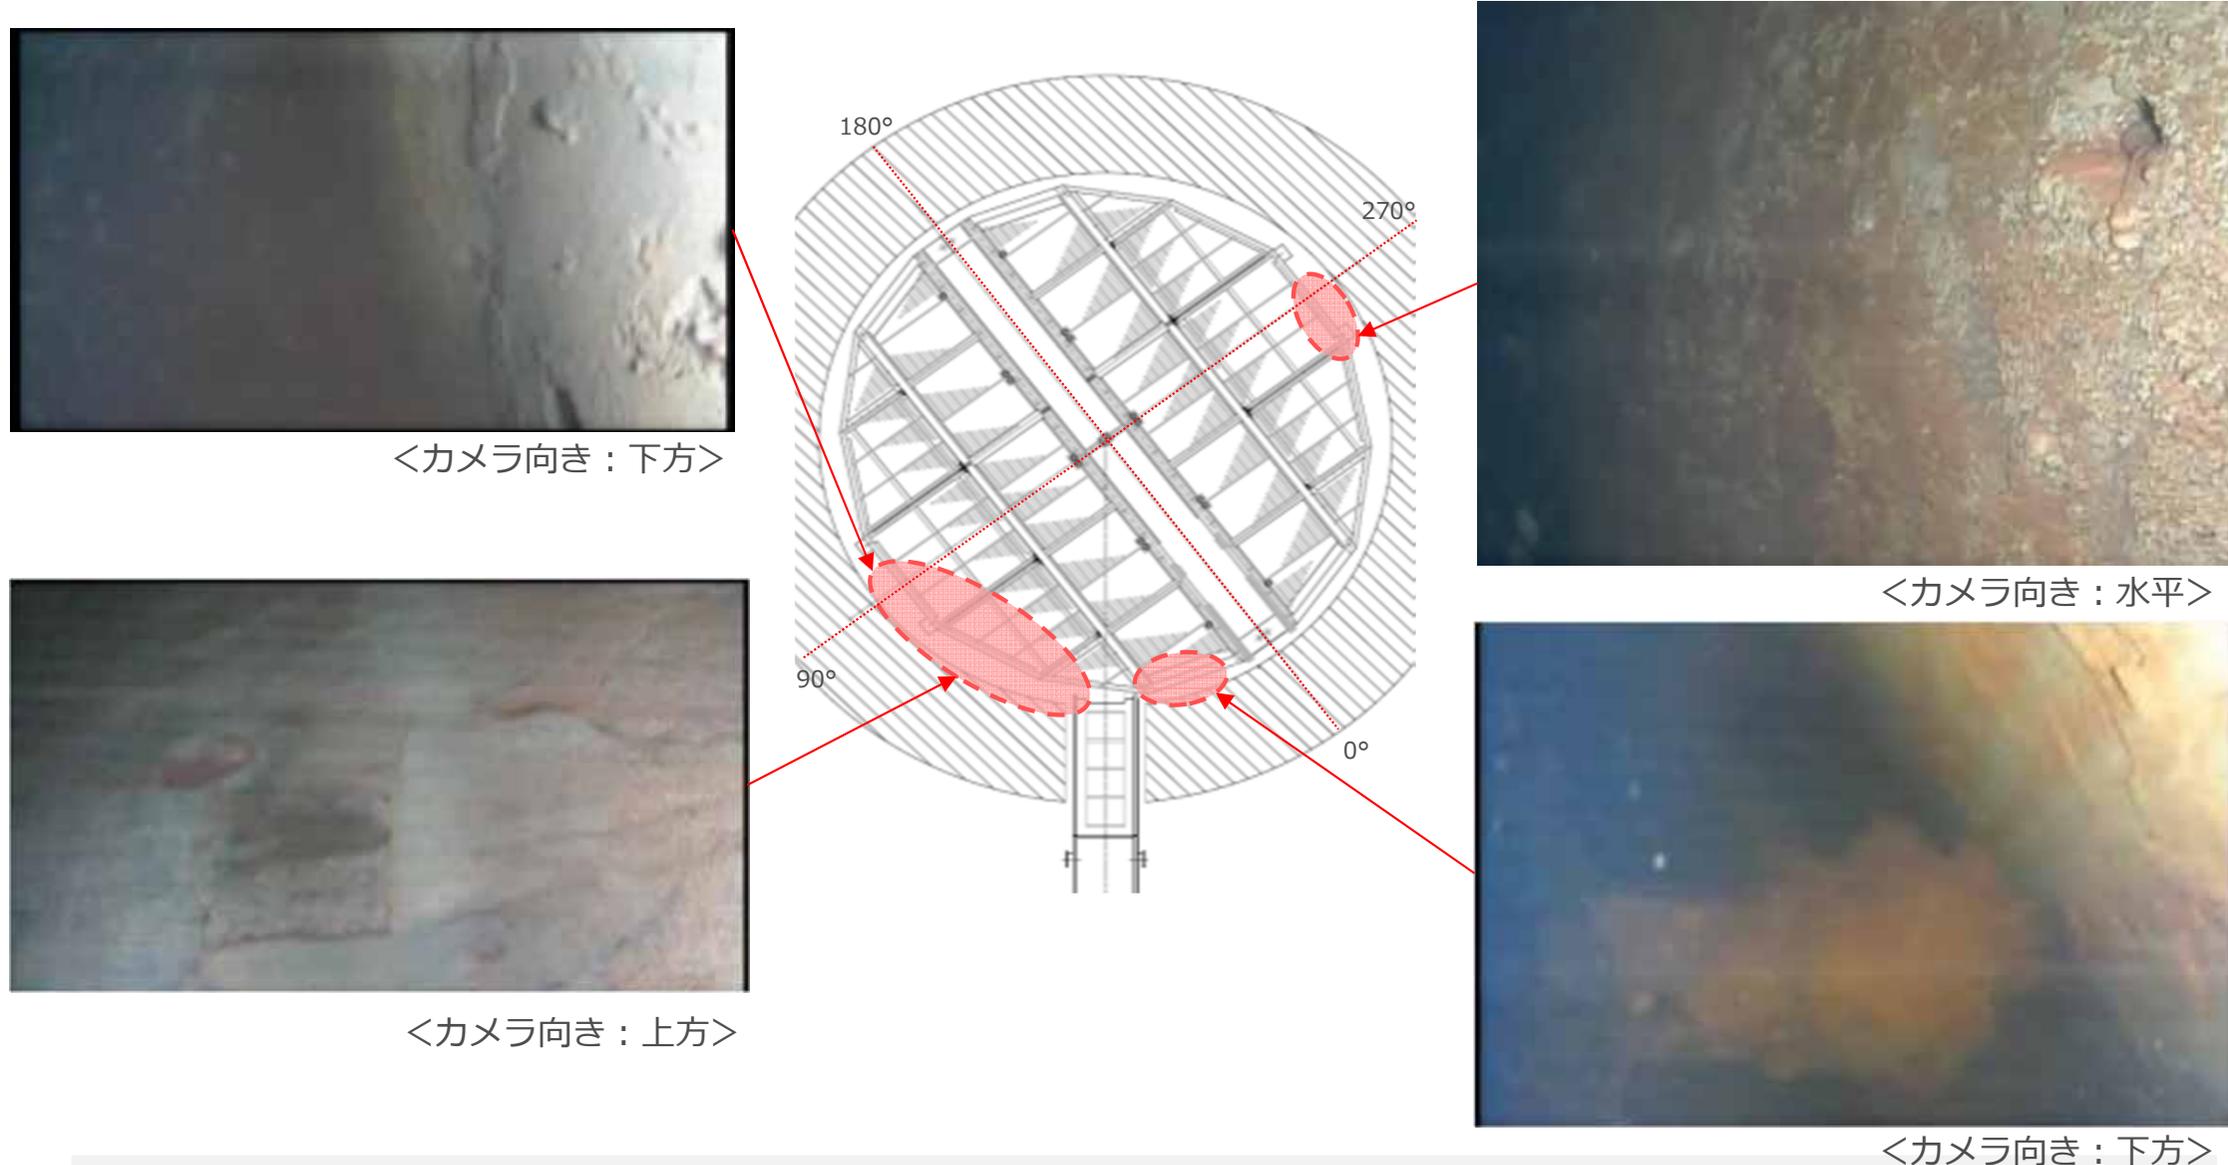
3.3. プラットホーム近傍 (3/3) ペデスタル内壁面

■ ペデスタル内壁面のエポキシ系塗装の剥がれや表面の荒れのようなものは見られるものの、大規模な破損・変形は確認されなかった

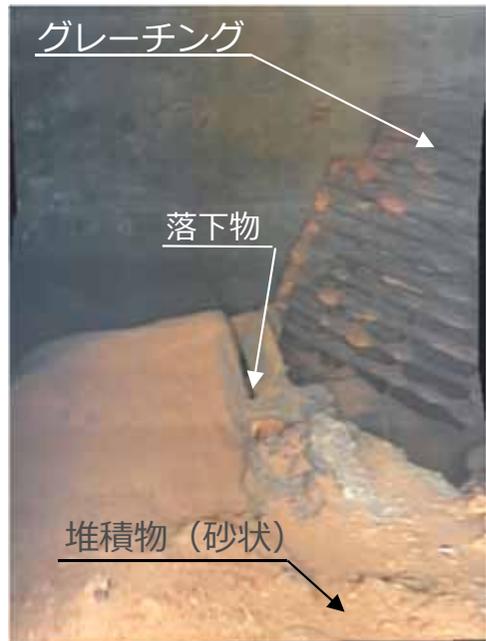
撮影エリアC2
＜カメラ向き：水平＞

落下物

堆積物（砂状）

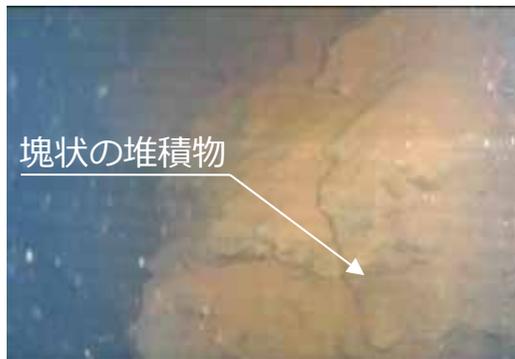
撮影エリアC3
＜カメラ向き：上方＞

塊状の堆積物

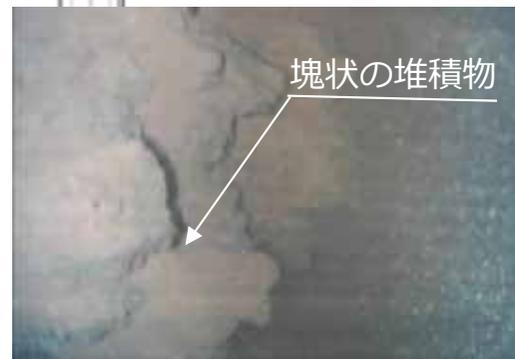
撮影エリアC4
＜カメラ向き：下方＞

塊状の堆積物

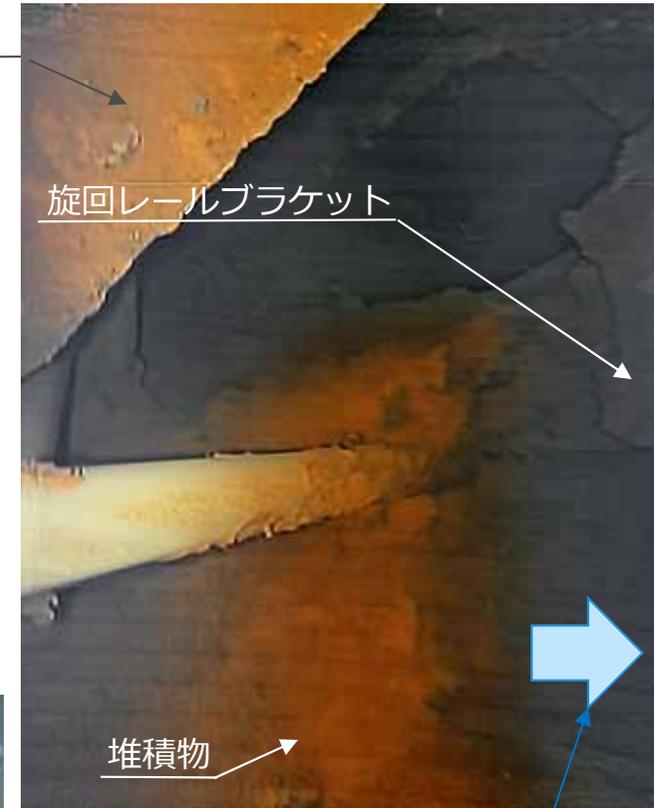
撮影エリアC5＜カメラ向き：下方＞

堆積物

- 砂状，小石状や塊状の堆積物を確認
- 作業員アクセス開口部は視認できなかった（近傍に堆積物を確認）

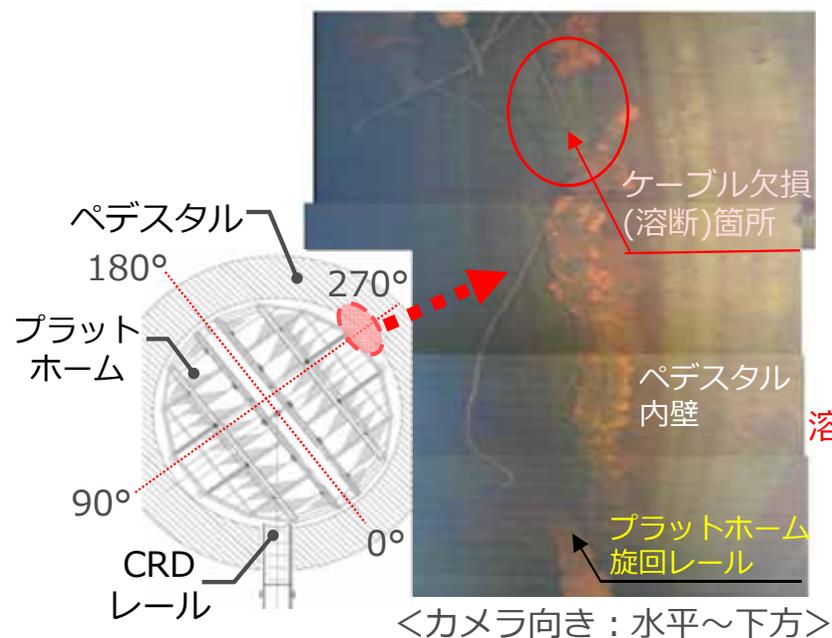
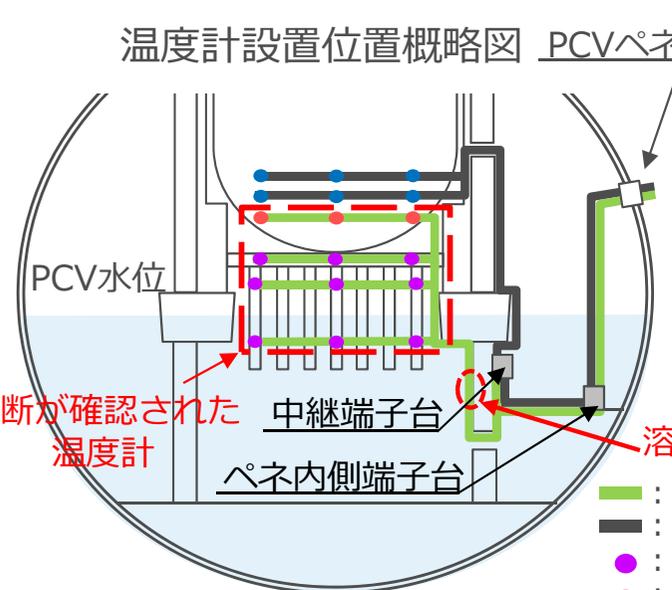
3.5. RPV底部温度計ケーブル調査結果

- ペDESTAL内壁270°付近に敷設されているRPV底部温度計ケーブル(12本)が欠損している状況を確認
- ペDESTAL内に落下・溶融した燃料等の高温溶融物が付着したことにより欠損(溶断)したものと推定
- 安定的に注水継続していること、ガス管理設備によるダスト濃度、水素濃度、キセノン135濃度等から総合的に安定した冷却状態が維持できていることを評価している
- 今回測定した温度計回路の抵抗測定値は、震災前の抵抗測定値をもとに継続使用可能と評価したデータから、大きな変化がないことを確認した
- ペDESTAL外に敷設しているRPV底部温度計(6本)は、高温溶融物が付着する可能性は低く欠損していないと考えている
- 今後も継続して、冷却状態の監視手段については信頼性を高めていく

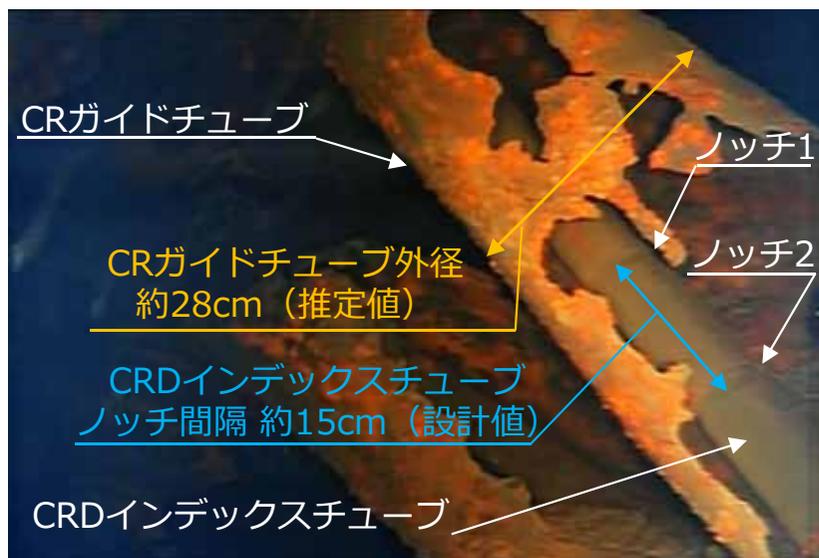
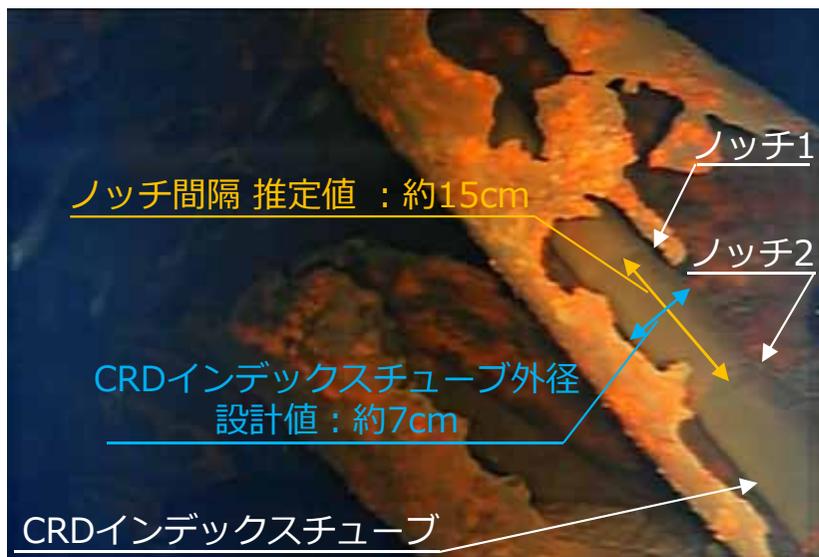
寸法推定画像1

- 画像1においてCRDインデックスチューブ ノッチ間隔 約15cmを基準に、**円筒状構造物の外径**を画像から推定した結果、**CRガイドチューブ外径の設計値 約28cm**に対して**推定値は約28cm**と概ね一致

□ 画像1, 2それぞれのノッチ間隔ごとに, CRDインデックスチューブ外径 約7cm (設計値) を基準として, ノッチ間隔を画像から推定した結果, 下表の通り 各ノッチ間隔ごとの推定値がいずれも設計値 約15cmと概ね一致しており, ノッチ間隔は一定であることからCRDインデックスチューブであると推定される

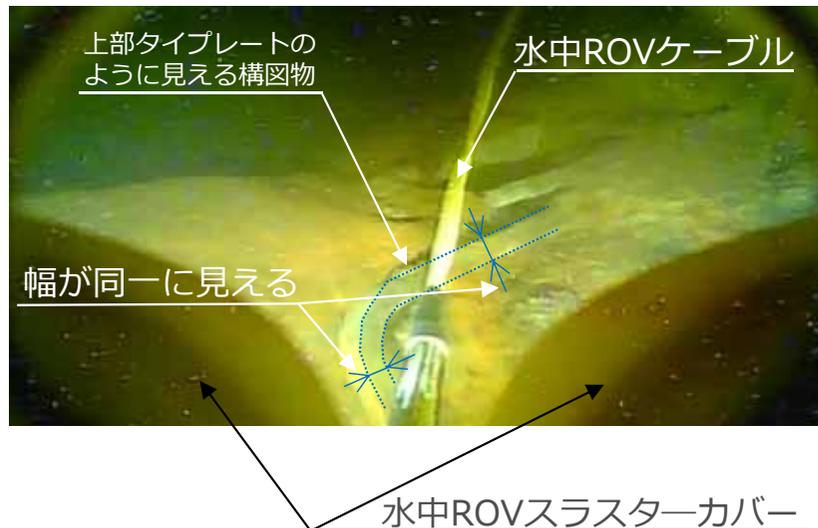
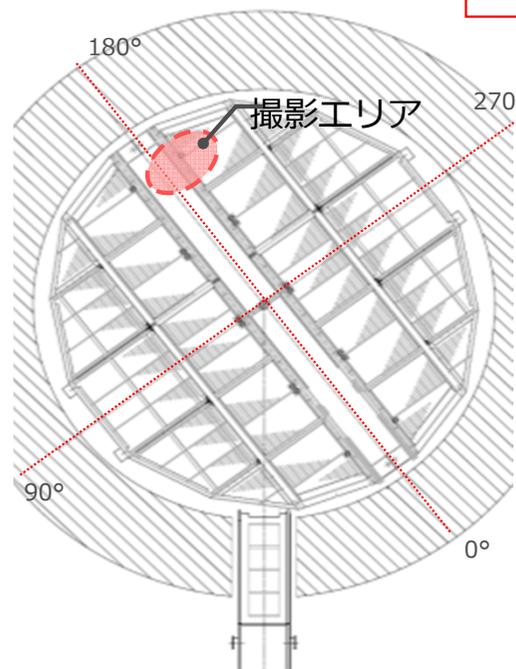
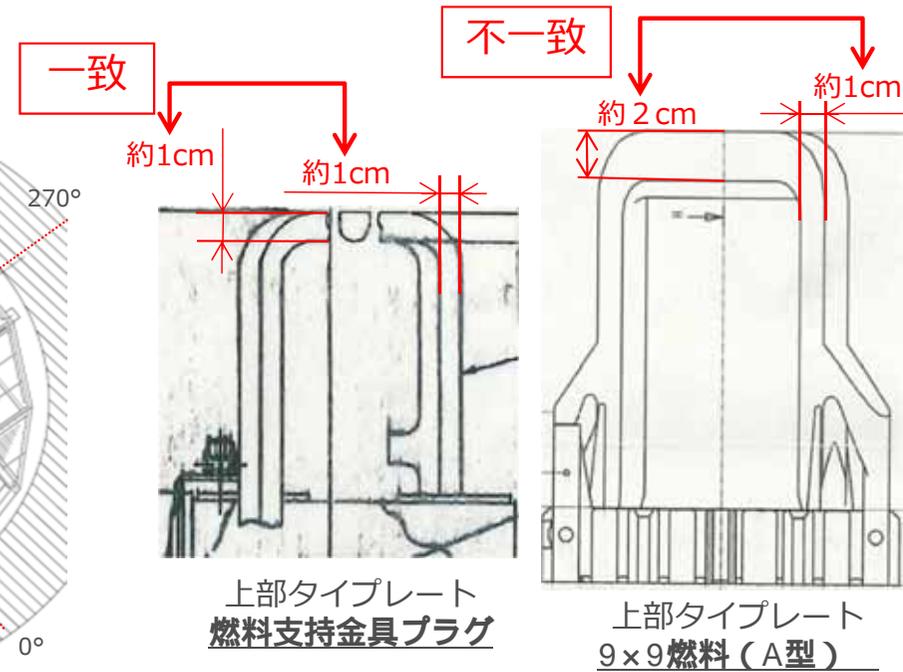
後方カメラ画像<カメラ向き：水平>

- ペDESTAL内下部において、上部タイププレート※のような構造物を確認
- 画像から上部タイププレートの持ち手と垂直部分の幅が概ね一致しているように見えるが、一方向のみの確認のため断定はできない

- 上部タイププレートの持ち手と垂直部分の幅が一致する場合、燃料支持金具プラグの可能性はあるが、一方向のみの確認であり、幅が一致しているとは断定できず特定に至っていない

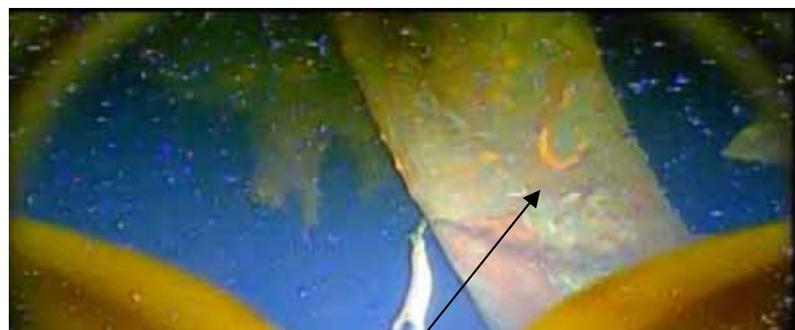
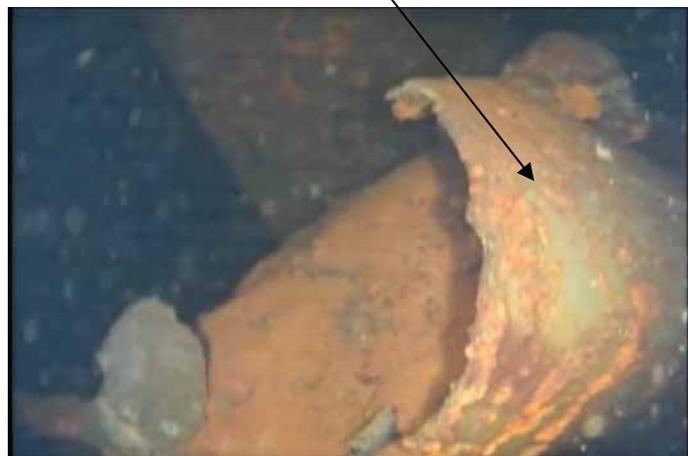
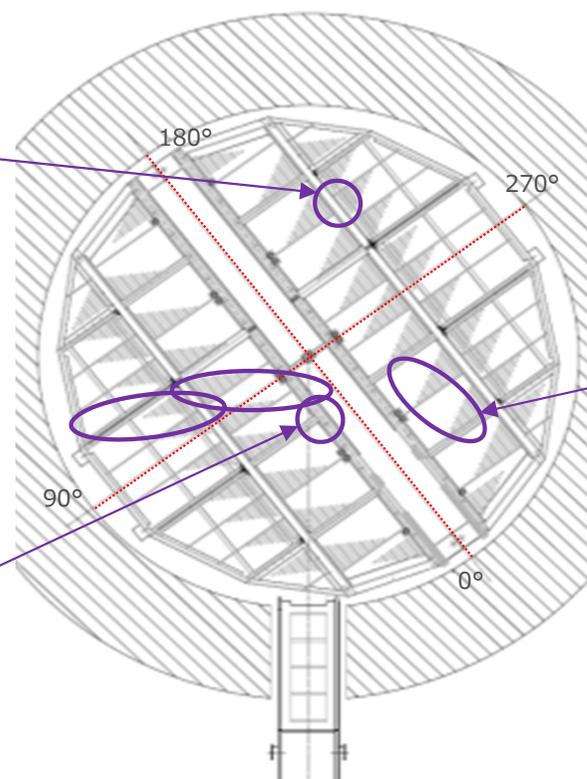
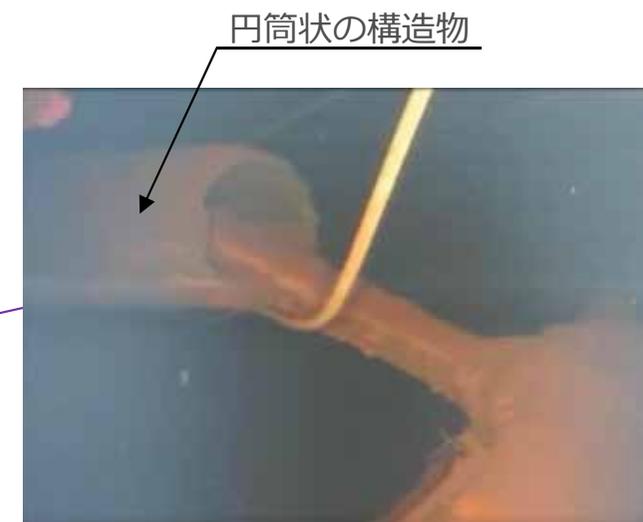
円筒状の構造物

□ CRガイドチューブと類似する円筒状の構造物をペデスタル内の複数箇所で確認

□ 外観からCRガイドチューブと推定されるが、寸法推定はできず特定には至っていない

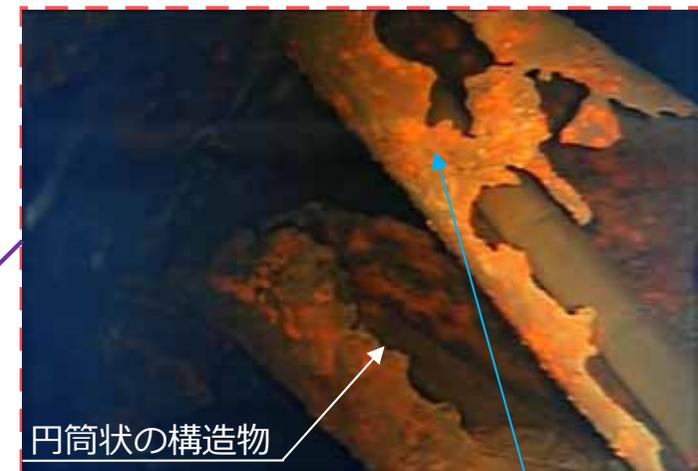
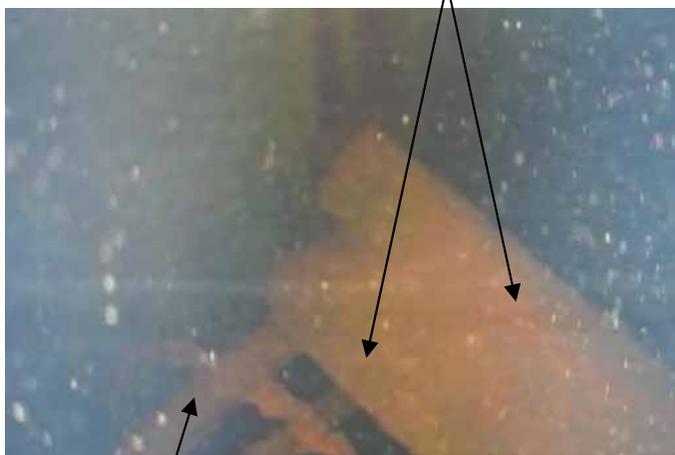
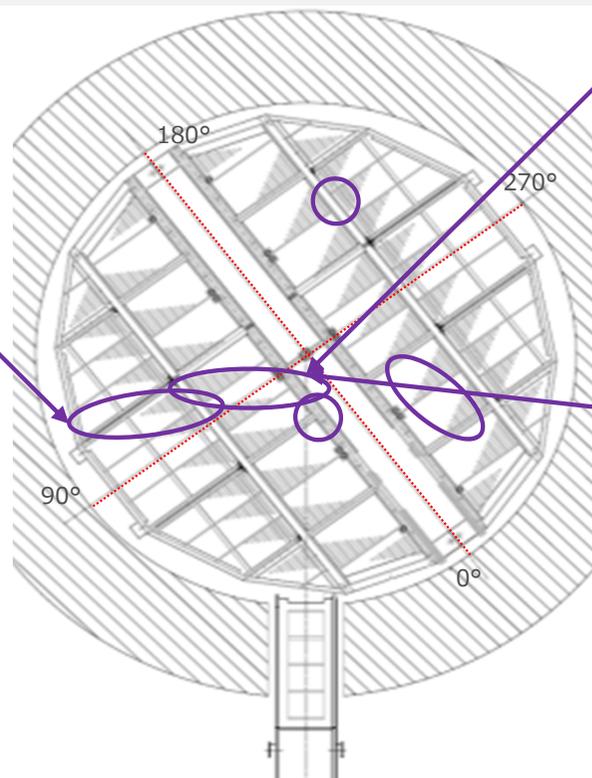
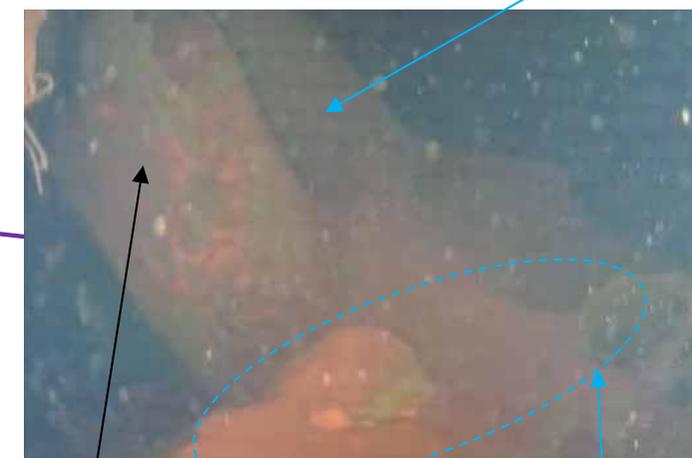
円筒状の構造物

- CRガイドチューブと類似する円筒状の構造物をペデスタル内の複数箇所で確認

- 外観からCRガイドチューブと推定されるが、寸法推定ができなかった構造物については、特定には至っていない

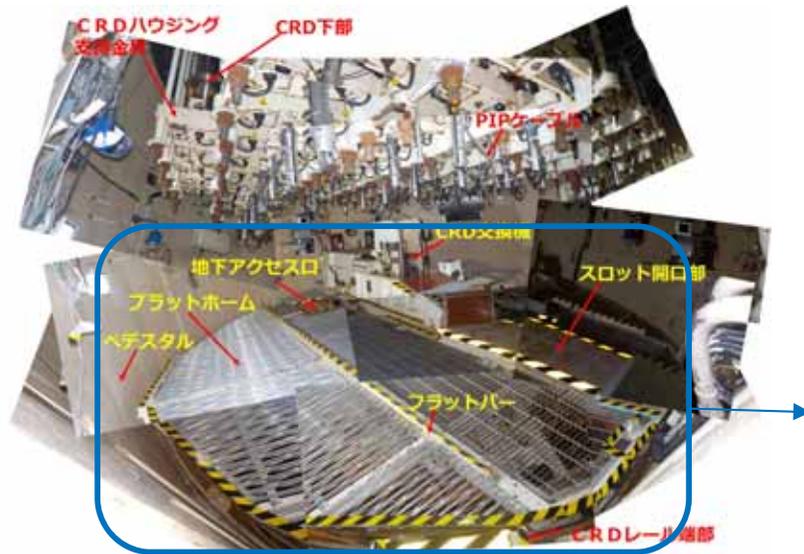
- 2017年1～2月に実施した原子炉格納容器（PCV）内部調査のうち、ガイドパイプによるペDESTAL内事前調査にて、ペDESTAL内のグレーチングが一部脱落していることを確認
