特定原子力施設監視・評価検討会 (第58回) 資料3

# 地下水および雨水流入対策の現状

2018年2月14日

東京電力ホールディングス株式会社

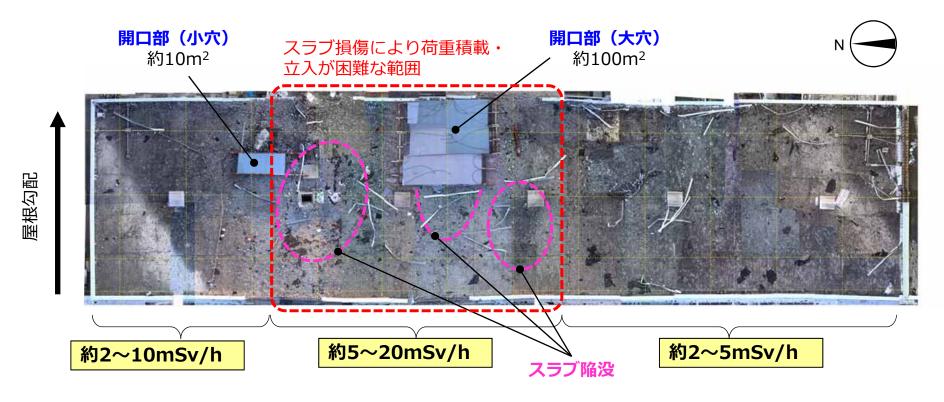
3号機T/B屋根の状況

- 屋根に大小2箇所の穴が空いている。(推定雨水流入面積:約1,000m²)
- ガレキ堆積により全体的に高線量、中央部はスラブ陥没により積載・立入が困難。
- 大型クレーン無人化施工によるガレキ等撤去(線量低減)後,開口部への屋根掛け等により2020年度上期までに雨水流入対策を行う予定。
- 大型クレーン寄付きのため, 先行してT/B海側ヤード整備に2018年度上期着手予定。

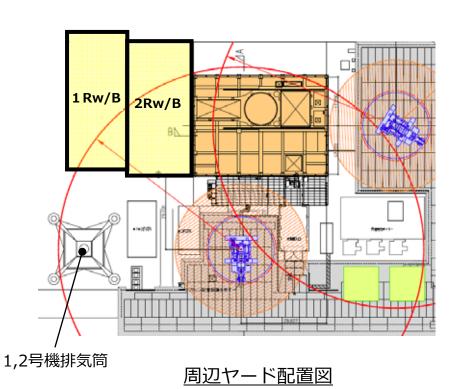
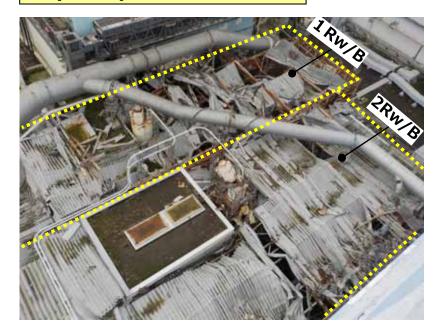
1,2号機Rw/B屋根の状況

- 鉄骨屋根が大きく損傷し、雨水が流入している。(屋根面積:約2,100m²)
- 大型クレーン無人化施工による鉄骨ガレキ撤去後,均しコンクリート+吹付け防水等により雨水流入対策を行う。
- 1,2号機排気筒解体を優先して進め、その際に整備するヤード・大型クレーンを活用して2020年上期までに対策を実施する予定。

2F(屋根下): 約1~8mSv/h※

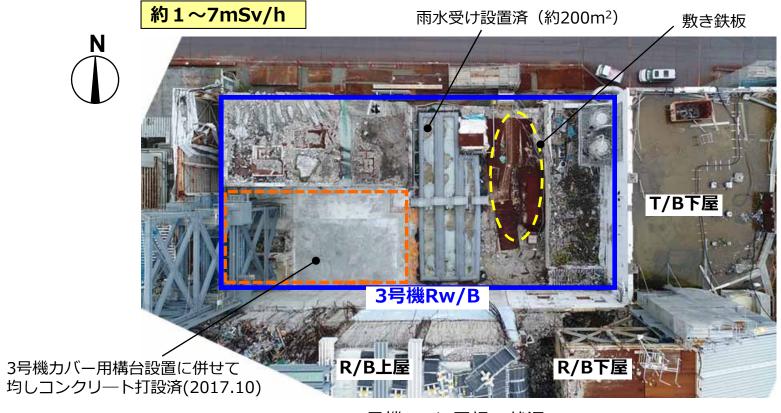
3号機Rw/B屋根の状況

- 屋根が全面的に損傷,ガレキ堆積等により高線量。(屋根面積:約1,000m²)
- 大型クレーン無人化施工による敷き鉄板・ガレキ撤去後,均しコンクリート+吹付け防水等により,雨水流入対策を行う。
- 周辺工事(3号機使用済燃料取り出し,1,2号機排気筒解体,2号機R/B下屋等汚染源除去対策等)と作業ヤードが干渉するが,並行して実施する計画を検討中。

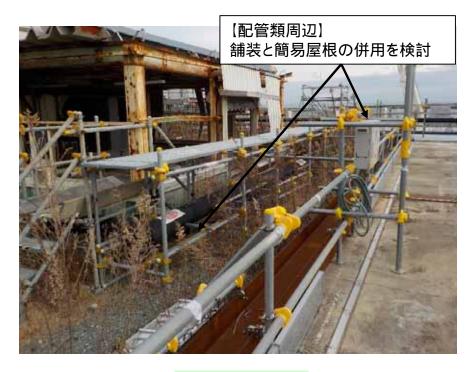
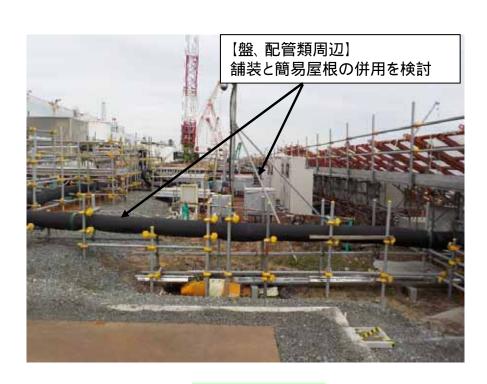
Eエリア

■既存構造物,電源盤,配管類が密集するエリアの状況
