# 燃料状態把握のための各種アプローチについて

平成23年11月30日

東京電力株式会社

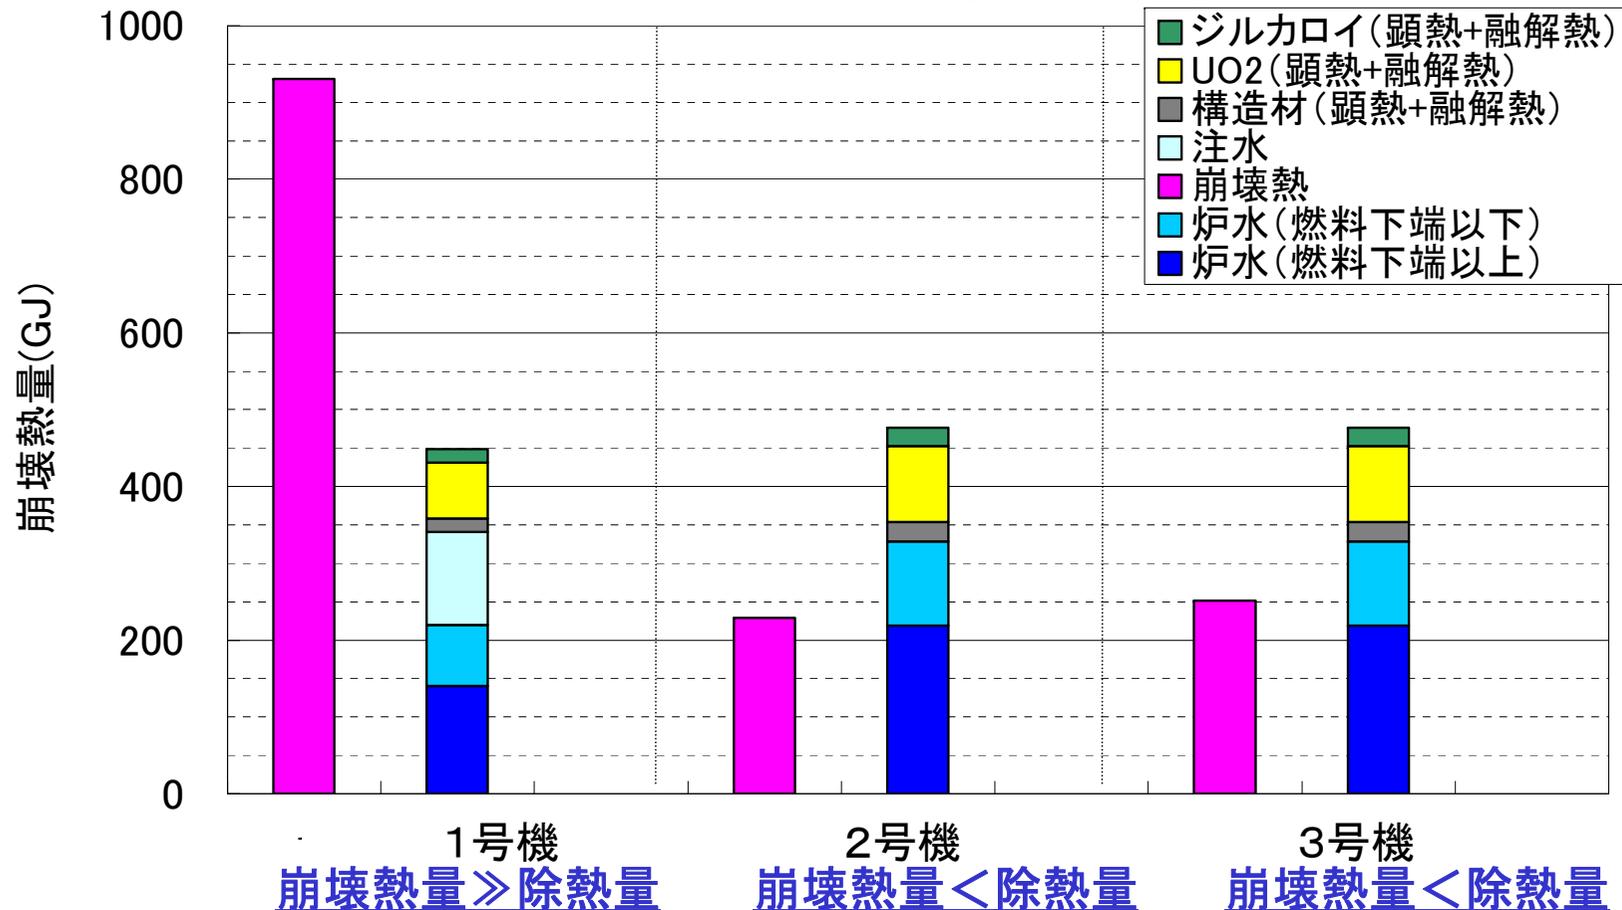
図2. 崩壊熱量と除熱量の比較

上記のヒートバランス評価では、1号機が最も厳しい結果となる

- ・1号機: 水が全て蒸発し、燃料・構造材を溶融させても除熱しきれない
- ・2/3号機: 燃料が完全に露出する状態までは進展(炉心損傷の発生)

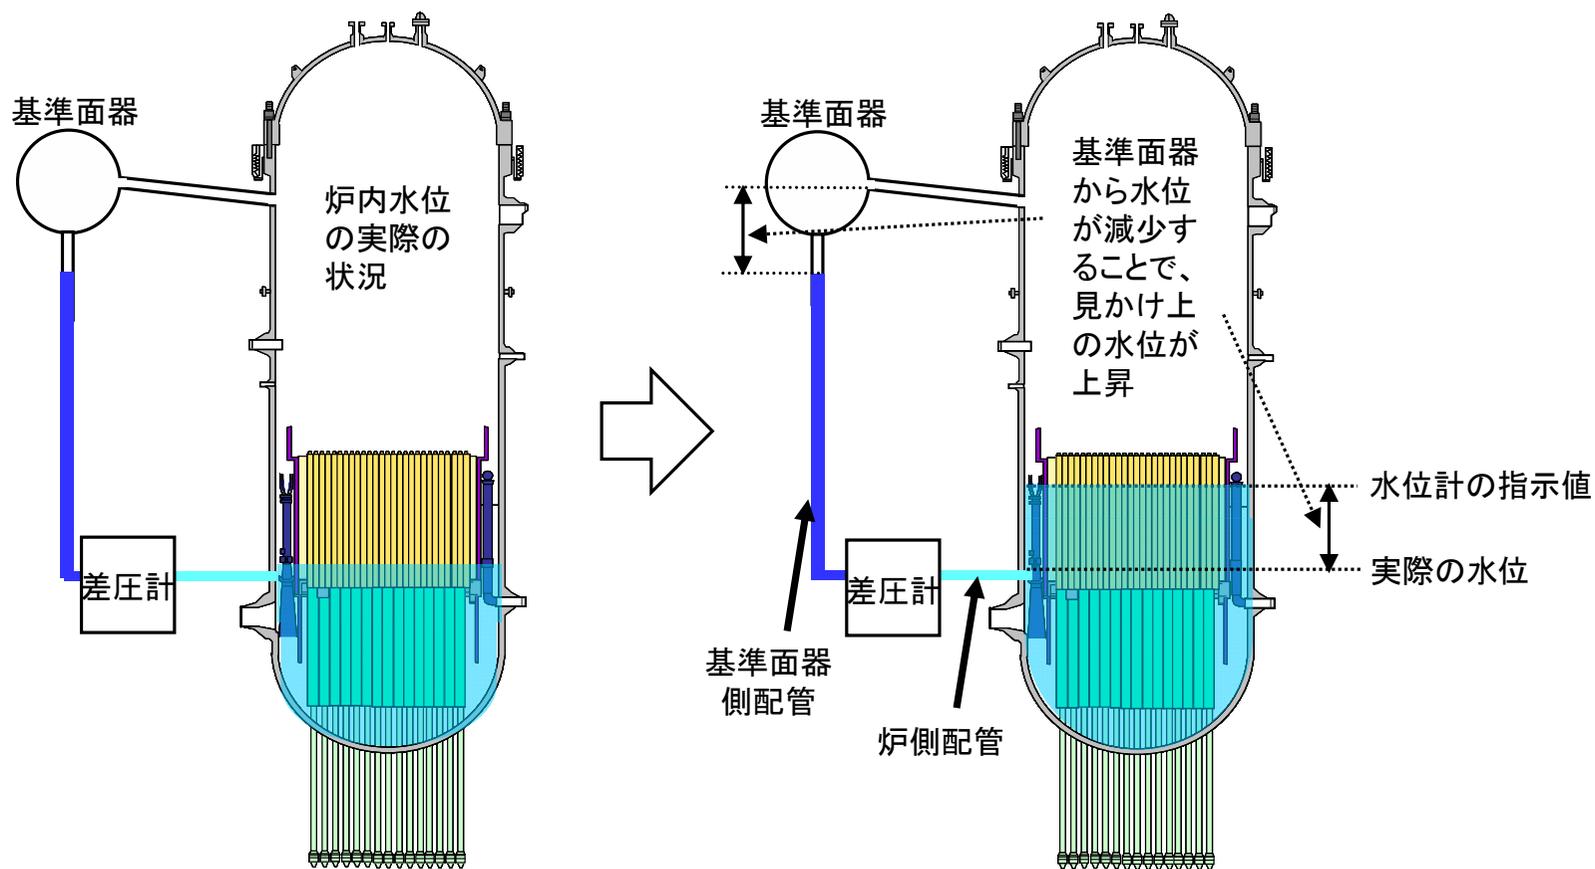
## 2. 水位計の特性による水位の過大評価

- 基準面器側の配管内の水が蒸発すると、差圧では $H_s$ の低下と $H_r$ の上昇は区別ができないため、 $H_s$ の低下分を $H_r$ の上昇分として水位を過大評価することとなる。
- 基準面器側、炉側配管内の水が全て蒸発すると実水位に関係なく、一定値を指示

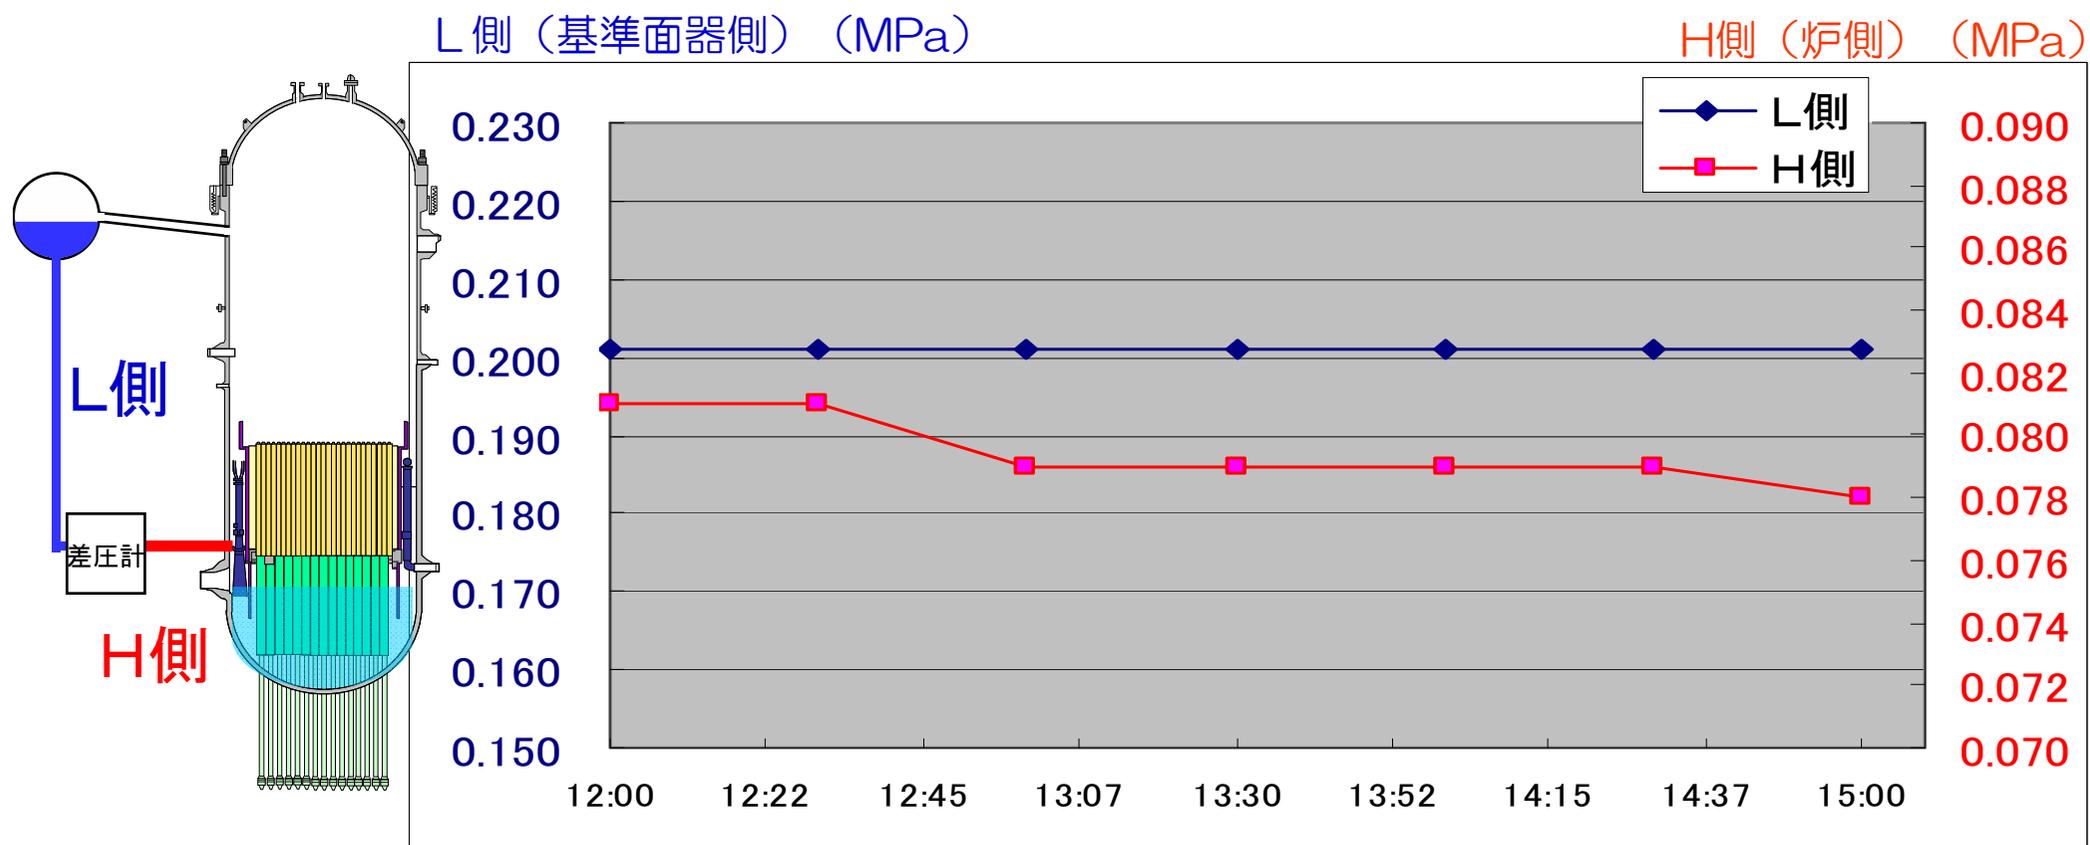
## 2. 10月21日の仮設圧力計の指示値

- 炉側配管（H側）の圧力指示値がゆるやかに減少。
- 配管内の水がゆっくりと蒸発していると推定。
- 炉側配管の近辺に、熱源(燃料)が存在している可能性。

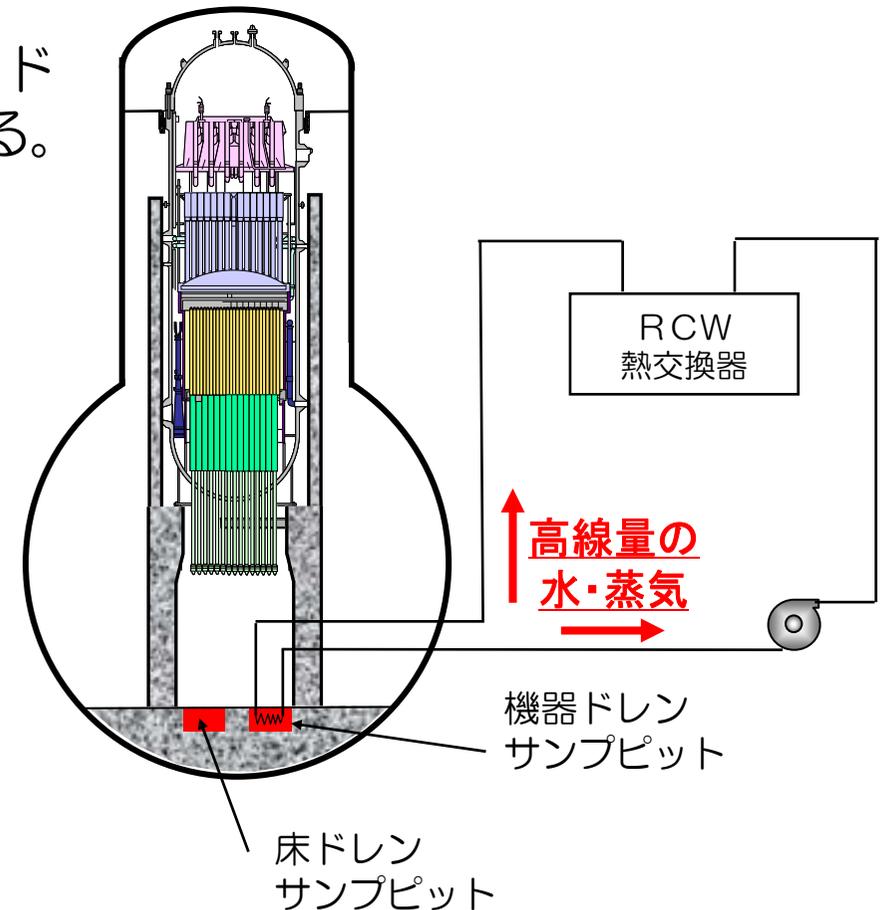
## 4. 原子炉補機冷却系（RCW）の汚染原因について

- ペDESTAL下部の機器ドレンピット内には、ドレン冷却のためにRCW配管が敷設されている。
- 燃料が機器ドレンピットに落下して、RCW配管を損傷し、高線量の水または蒸気がRCW二次系に移行した可能性がある。
  - 二次系の水が格納容器内に落下し、冷却に寄与した可能性も。

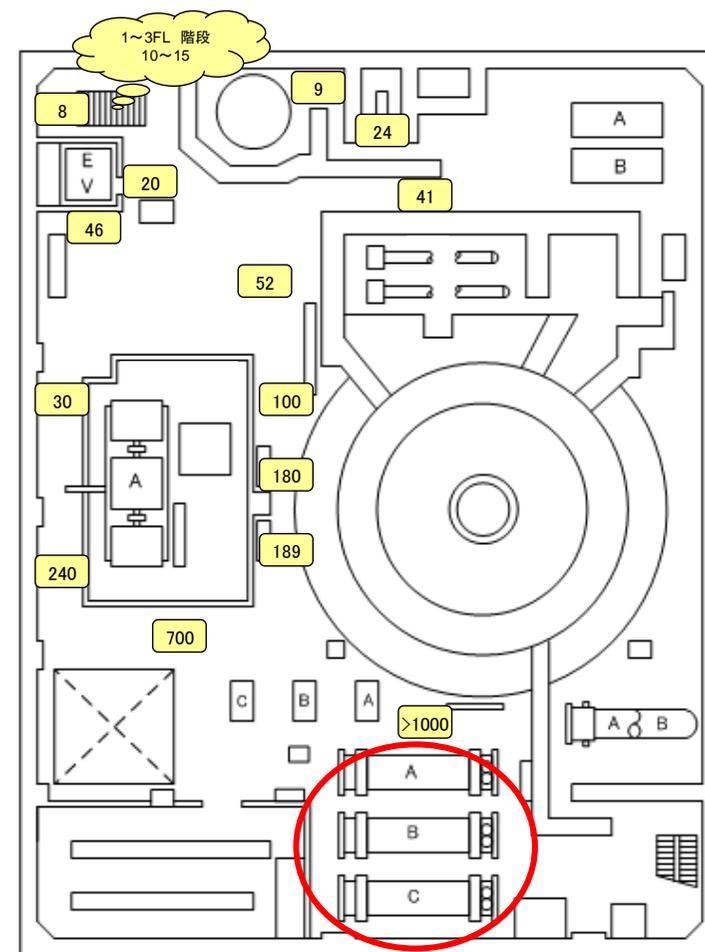
1号機 R/B 2階  
単位[mSv/h]

- 1号機原子炉建屋2階のRCW熱交換器設置エリアで高い線量を計測
- 熱交換器は熱交換器内に1次系の冷却水が存在することから、揮発性の放射性物質(よう素、セシウム等)が付着し、高線量となったものと推定
- 2, 3号機での格納容器内のRCWの損傷度合(燃料デブリの落下度合)を、同エリアの空間線量により推定できる可能性がある。

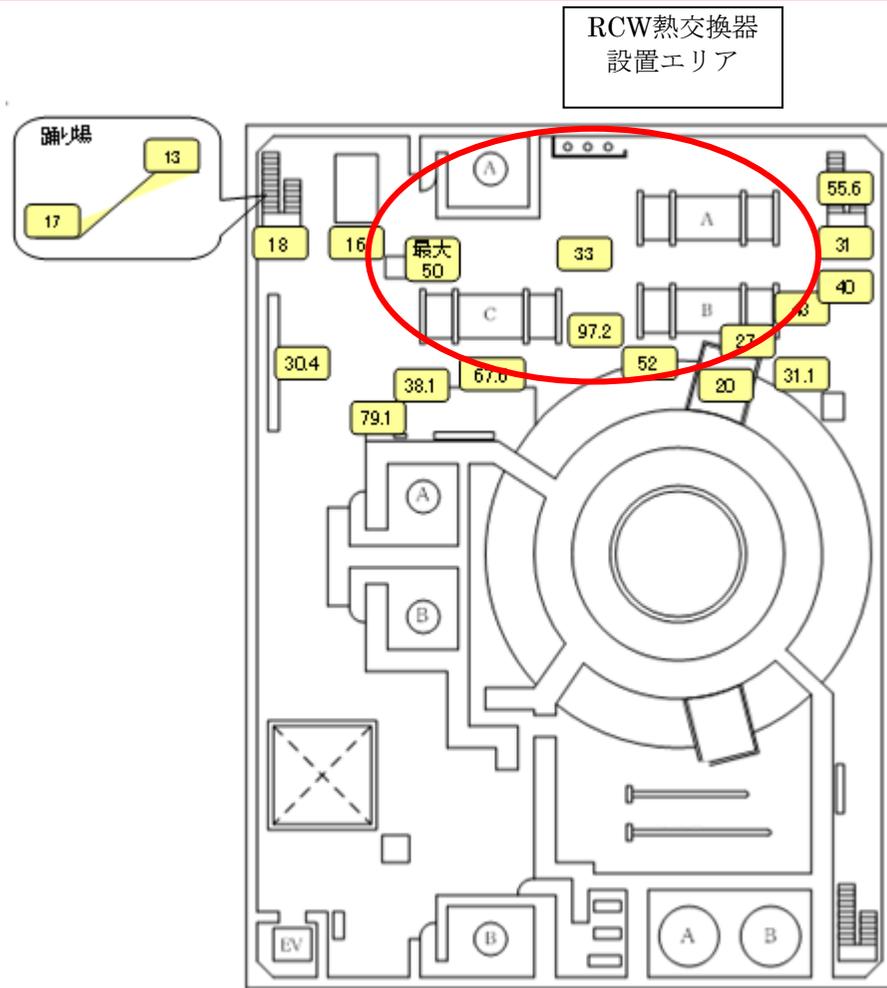
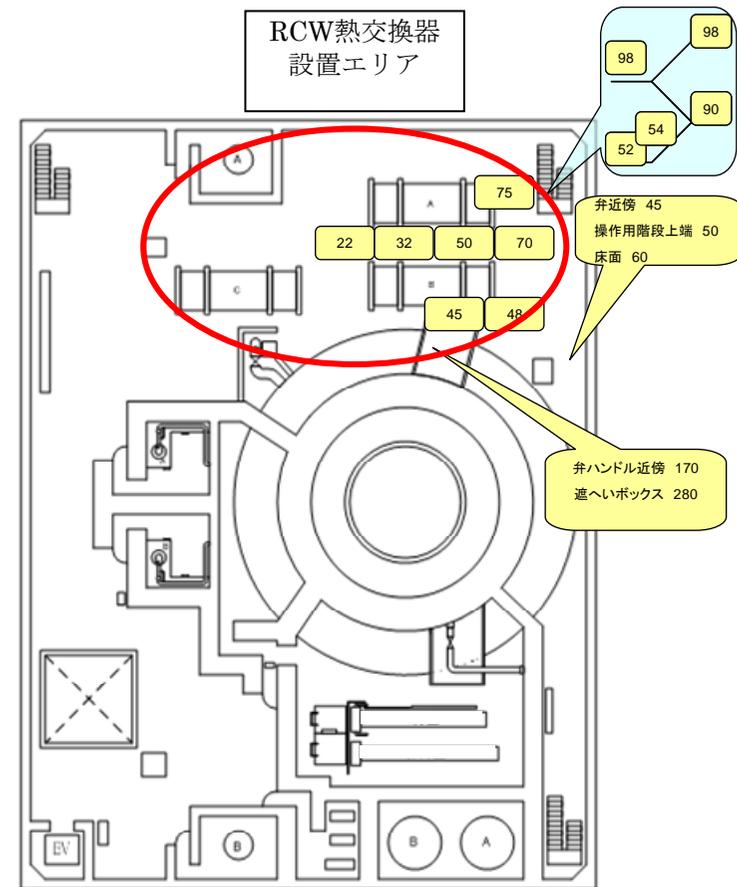
# 4. 2,3号機のRCW熱交換器設置エリアの汚染状況

2, 3号機では、RCW熱交換器設置エリアでの高線量は計測されず

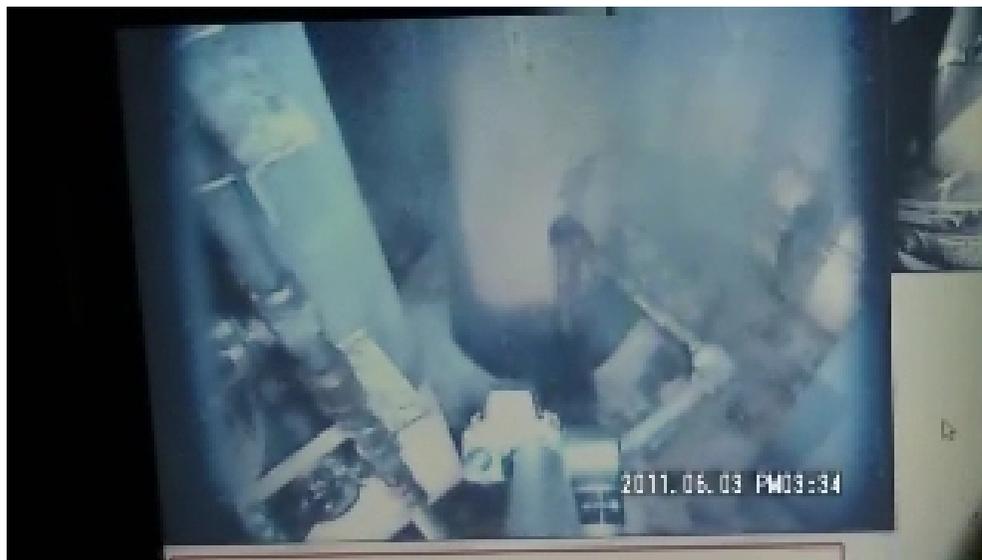
6月3日撮影の1階床貫通部  
からの蒸気放出

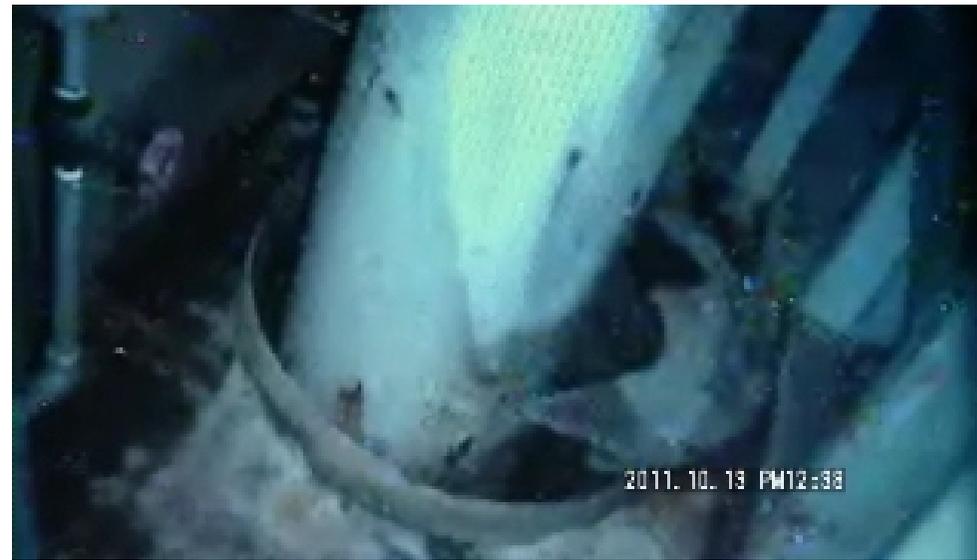
10月13日撮影の1階床貫通部  
の状況(蒸気放出無し)

1階床貫通部からの蒸気放出(6/3確認)は確認されず(10/13)

10/13時点で蒸気発生は止まっているか、発生していても少量で、建屋に漏洩する前に凝縮  
(格納容器内は冷却されている)

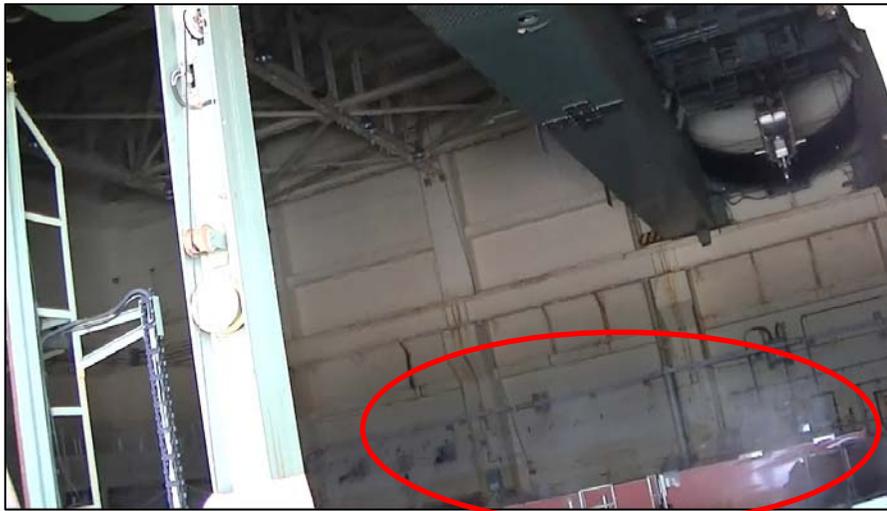
9月17日撮影の5階原子炉直上部からの蒸気放出

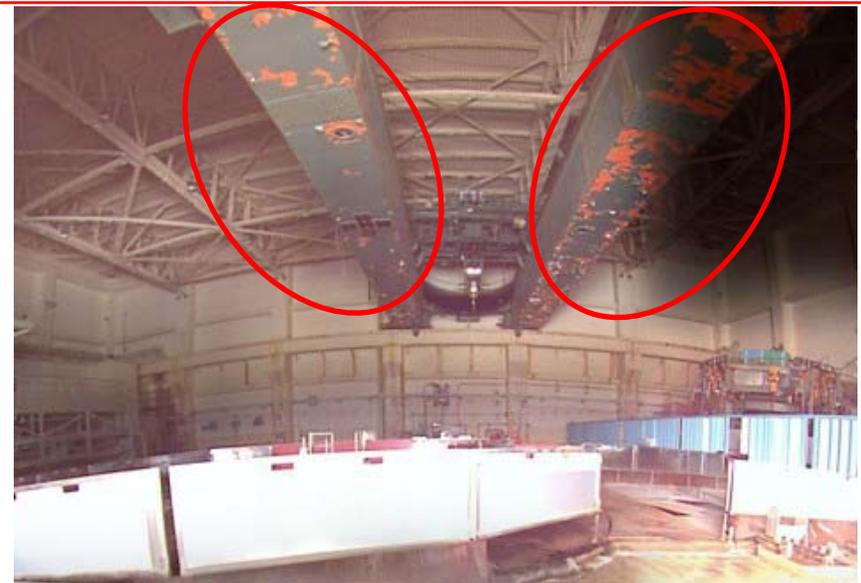
10月20日撮影の5階原子炉直上部の状況(蒸気放出無し)

- ・9月17日には確認された蒸気放出が10月20日時点で確認されなかった。
- ・加えて、10月20日には天井クレーンの塗装が急激にはげ落ちており、これは乾燥を示す現象(高い湿度にさらされた塗装の粘着力が落ち、乾燥した際に剥がれ落ちる現象)。

10/20時点で、蒸気発生は止まっているか、発生していても少量で、建屋に漏洩する前に凝縮している(格納容器内は冷却されている)。

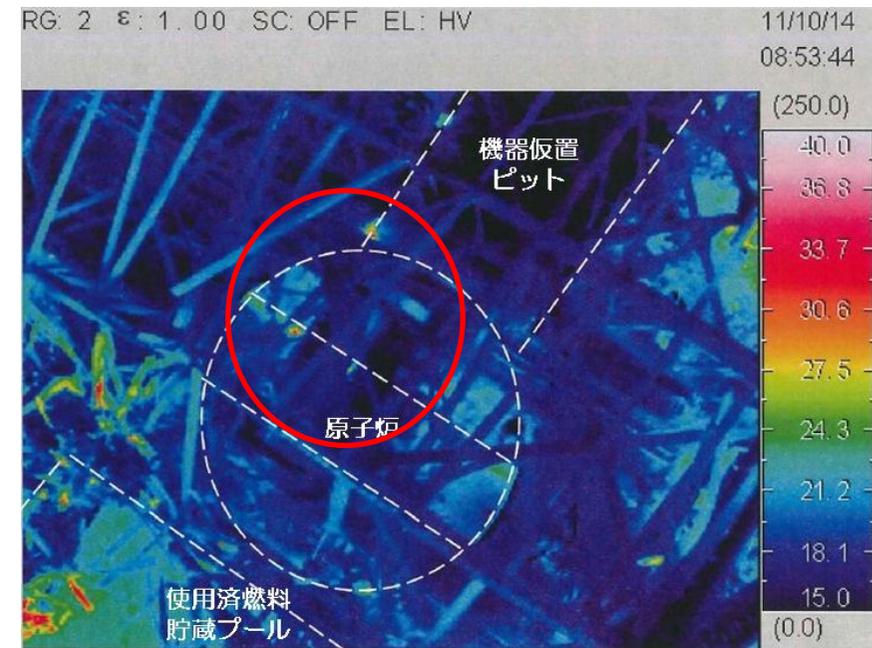
10月14日撮影

10/14時点で温度の上昇が見られる点の数、影響の範囲が小さくなっている

10/14時点で蒸気放出の規模は小さくなっている(格納容器内は冷却されている)。
