< 参考資料 >
平成24年2月9日
東京電力株式会社

耐圧ホースの破損事象に関する 原因調査について

耐圧ホースの破損事象

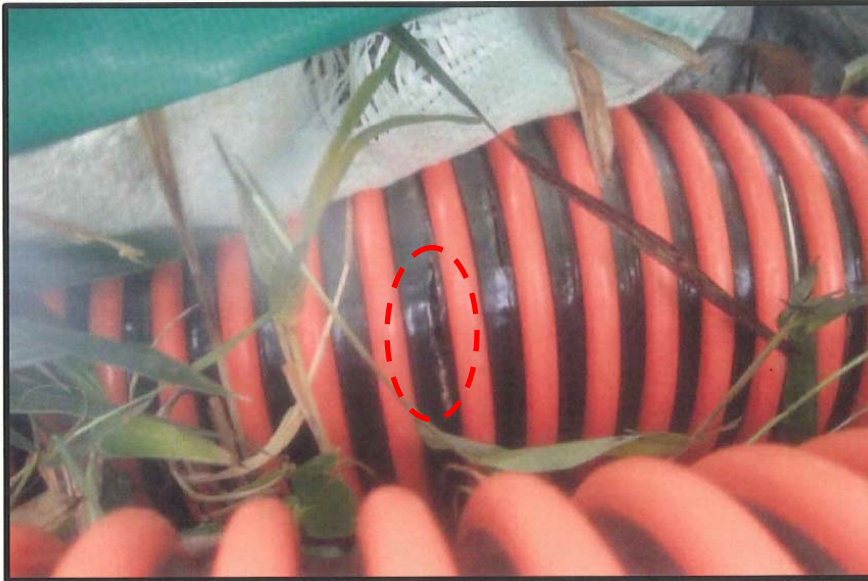
- 現在運用中の耐圧ホースにおいて、亀裂や植物の貫通による漏えいが発生している。
- 損傷の原因を解明する目的で調査を実施した。

亀裂

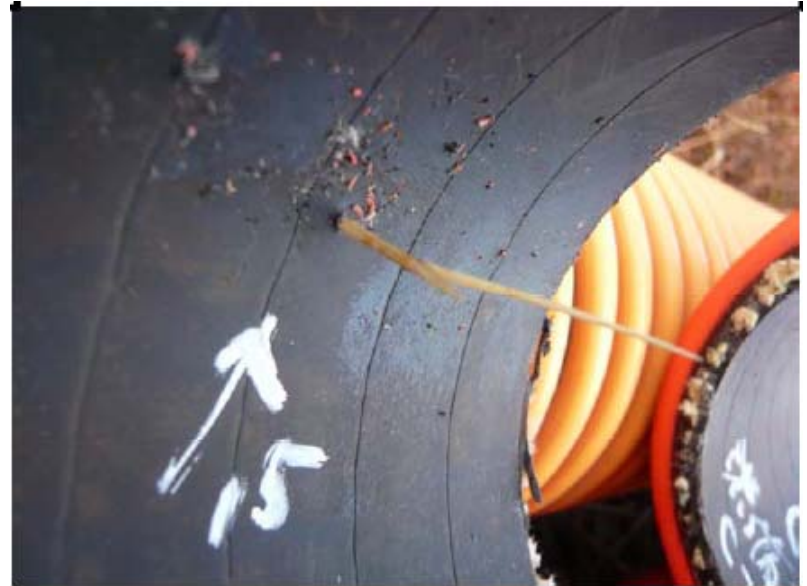
植物（チガヤ）の貫通

- 先端の尖った植物の芽（チガヤなど）であれば、ホースの自重が作用することで、ホース内部への貫通が起こりうるものと推定される。
- なお、表面の疵は、水の浸透などでホースの強度を低下させる可能性があるかと推定される。

- アスファルト上へのホース移設
- チガヤ対策シート（市販）のホース下部敷設
- U字溝（コンクリート）等へのホース移設（敷設）

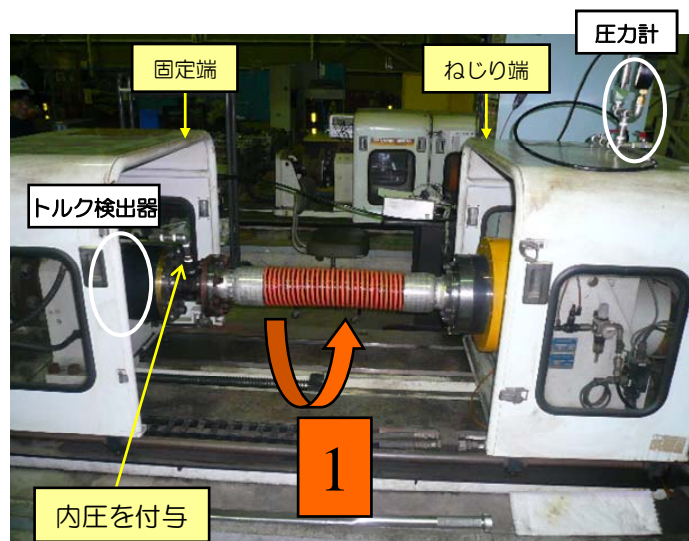
写真1 ねじり試験

耐圧ホースを捻回試験機に取り付け、ねじりを繰り返し加えながら、リークの有無やトルクを計測した（写真1）。さらにねじりを加えた耐圧ホースの引張試験を実施して引張強度を計測した（写真2）。

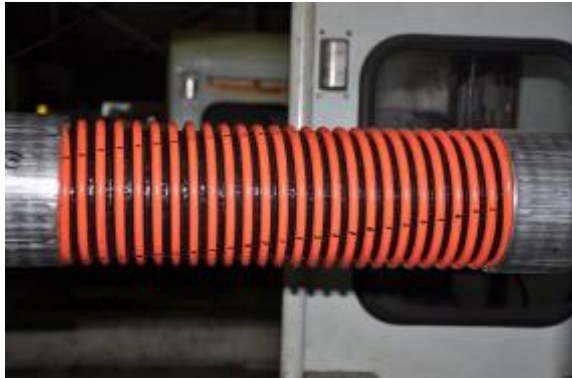
<p>100回ねじり後</p>	<p>ねじり回数29回目で音が発生、試験を中断し内部を確認も、大きな変化なし。試験再開後の1回目のねじり（通算30回目）で、大きな音とともに、ホースの変形が発生。その後通算50回までねじりを加えた。試験終了後の内面に大きな変化なし。ホース長が8mm（1.1%）伸張。</p>

- 内圧が高い場合、トルクの低下や変形が見られたが、リークは発生しなかった。また、内部ゴムの亀裂も確認されなかった。

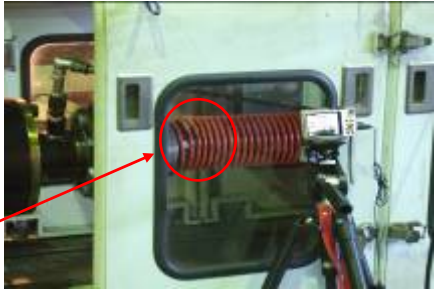
<p>蛇行発生</p>

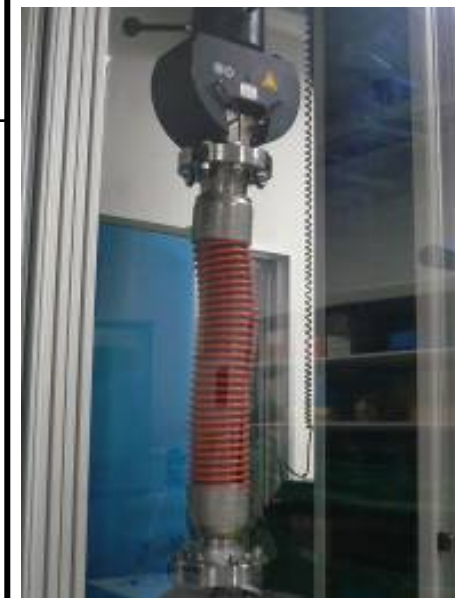
引張試験の実施状況

新品ホース	ねじりを100回加えたホース ※外見上の顕著な変化なし、貫通穴あり
降伏点の荷重	許容引張荷重の約6倍	許容引張荷重の約5倍
試験中、試験後の試験体の様子	引張開始後、しばらくしてからホースより音が発生し、荷重が低下。その後、ホースが大きくなじれ・蛇行し、最終的に外筒加締が外れた。	引張開始後、すぐにホースより音が発生した。途中ホースが大きくなじれた。硬質塩ビのピッチが広がり、最終的に軟質塩ビ部分と内層ゴム部分が破断した。

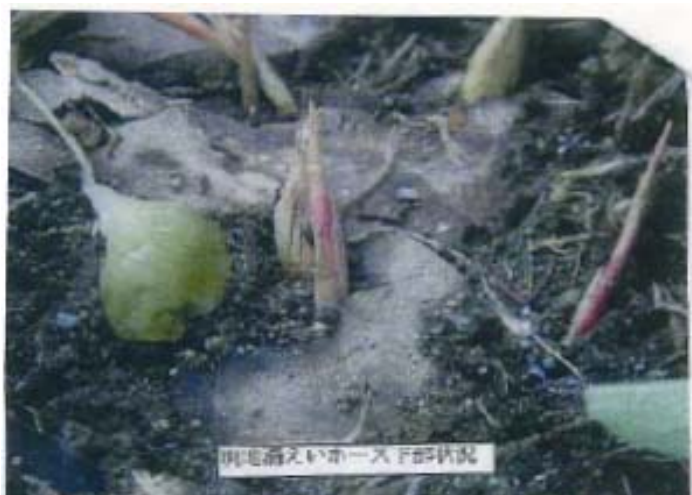
- 防草シートを製造しているメーカーに確認したところ、現場でホースに貫通していた植物は、芽の形や色、周辺に群生していることなどから、チガヤで間違いないとの見解が得られた。

チガヤは、日本全国の道端、荒地などに生息する多年草で5～6月ごろに発芽し、先端が細く尖った芽を出す。この芽は一般的な防草シートを容易に突き通すほどの貫通力を持つ。
