福島第二原子力発電所 原子炉格納容器内の目視点検結果

●4号機 原子炉格納容器内の目視点検結果 写真

● 1号機 原子炉格納容器内の目視点検結果 写真

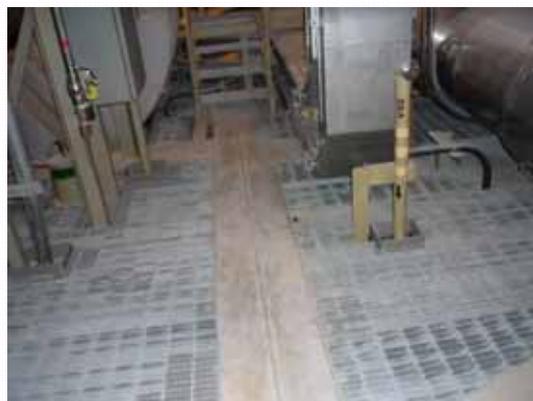
②亜鉛メッキの剥離 (グレーチング)
(平成23年9月6日撮影)

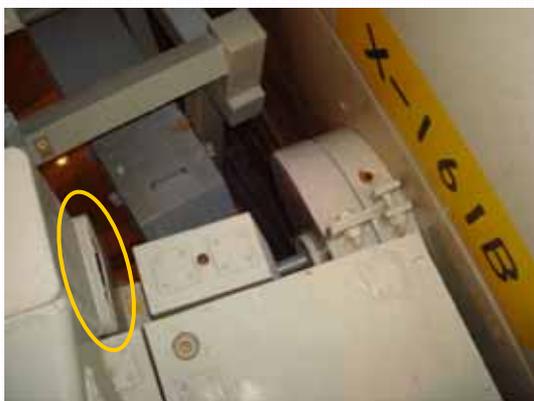
③支持構造物キャップ溶接部の割れ
(平成23年10月4日撮影)

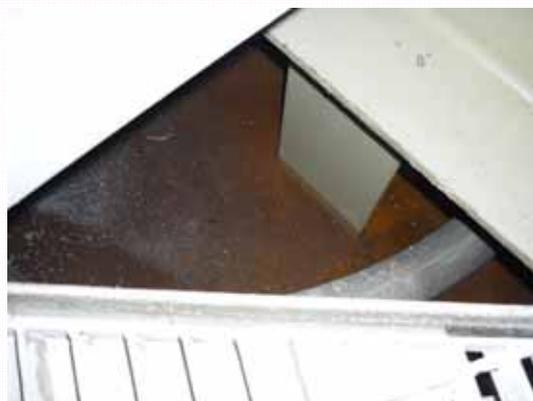
④水たまり (ダイヤフラムフロア)
(平成23年8月29日撮影)

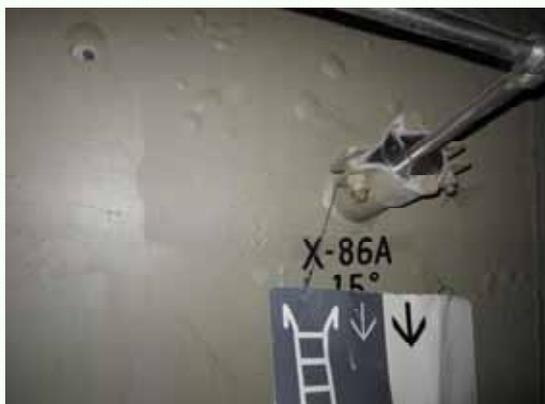
①壁面塗装の浮き上がり、剥離
(平成24年2月20日撮影)

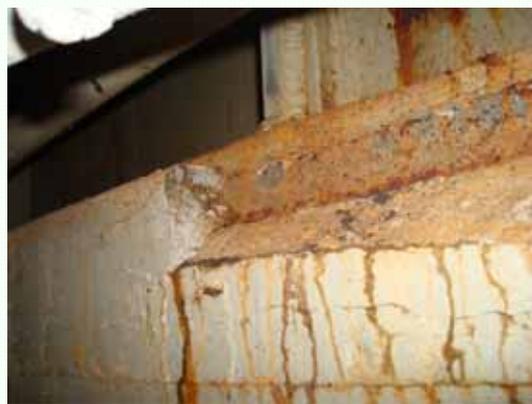
②モルタルの剥離
(平成24年1月16日撮影)

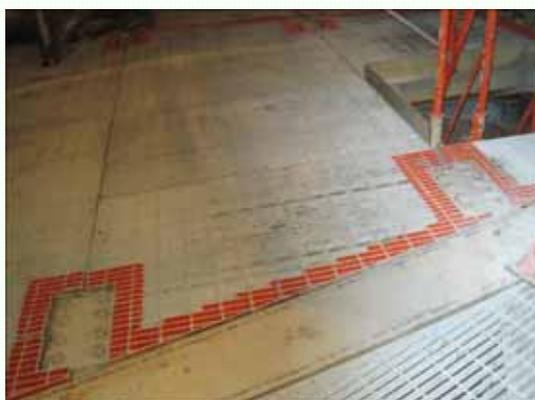
③亜鉛メッキの剥離 (グレーチング)
(平成24年1月6日撮影)

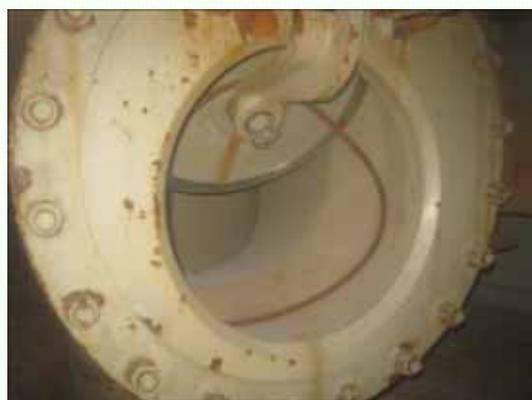
④機器表面の錆び及びシートガスケット外れ
(格納容器真空破壊弁)
(平成24年2月15日撮影)

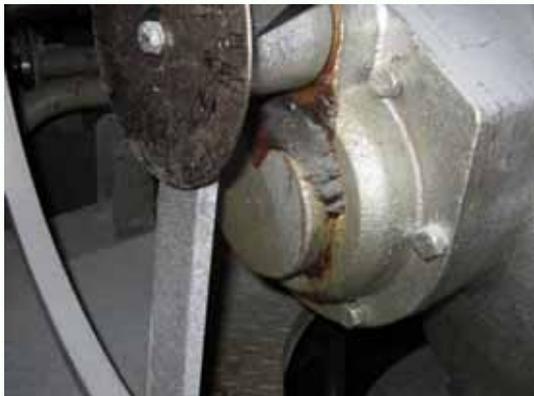
⑤弁駆動部からのグリス漏れ
(平成24年2月20日撮影)

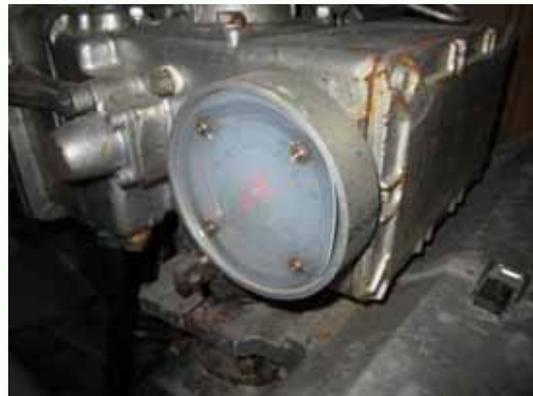
⑥弁開度計の亚克力変形
(平成24年2月20日撮影)

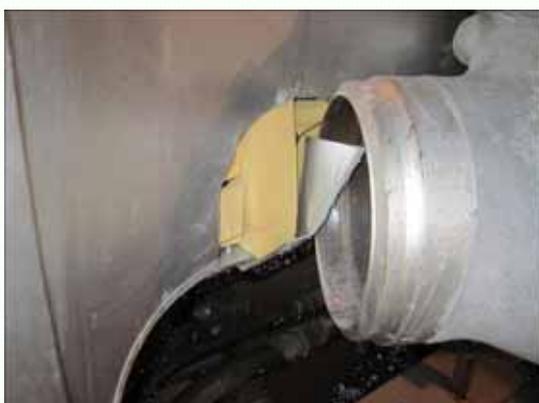
⑦保温材のはがれ (平成24年2月7日撮影)

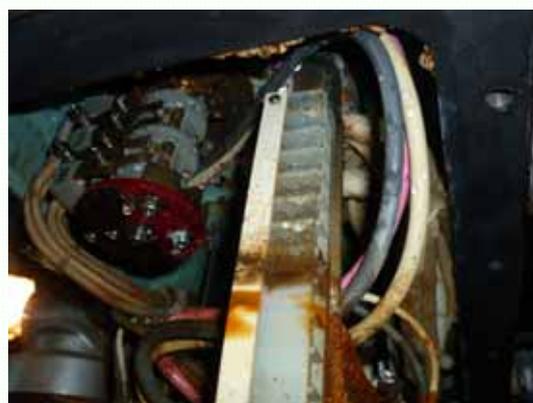
⑧電気品端子箱への浸水
(平成24年2月15日撮影)

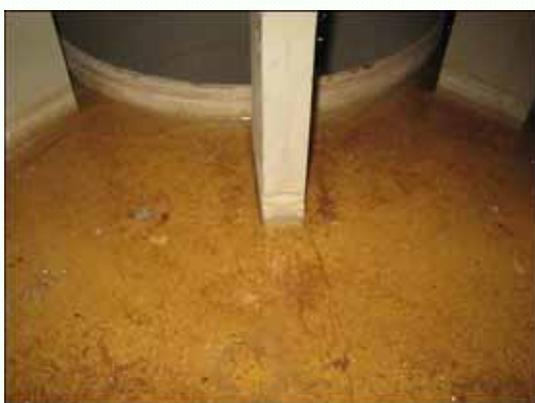
⑨水たまり (ダイヤフラムフロア)
(平成23年12月27日撮影)
