第二セシウム吸着装置（サリー）B系 ろ過フィルター弁溶接部近傍からの漏えいに関する調査状況（続報）

漏えい箇所断面観察調査結果

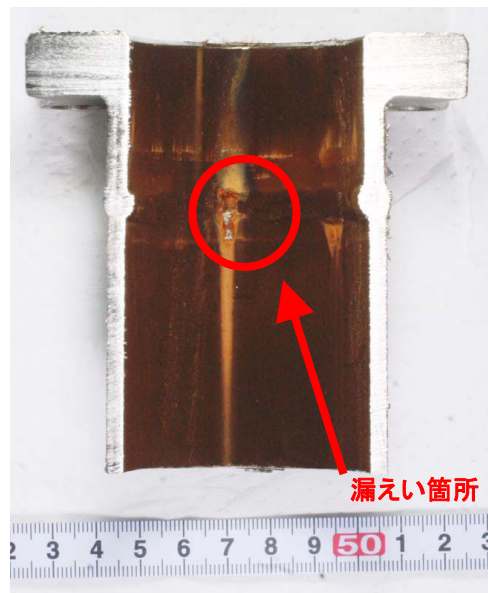
漏えい箇所 クラッド(水垢)等除去前

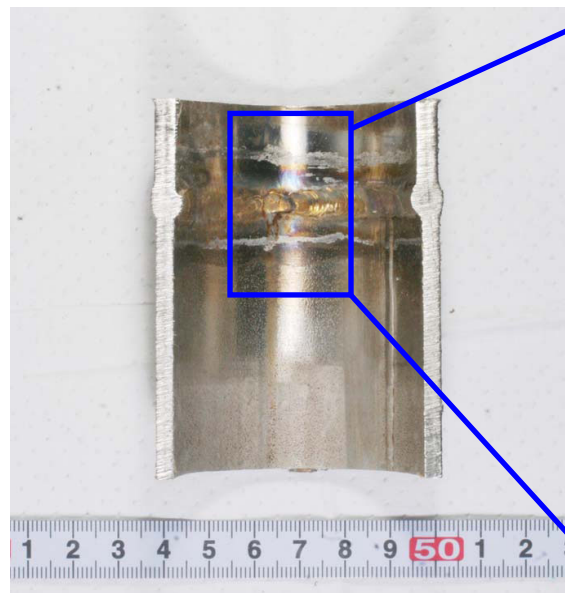
漏えい箇所 クラッド(水垢)等除去後

錆状堆積物の付着あり

クラッド等を含む滞留水の通水により、クラッド（水垢）等が堆積し、腐食が発生しやすい環境を形成

クラッド等の堆積部（溶接部近傍の母材部）を起点とし、滞留水に含まれる塩化物イオンにより局部腐食（すきま腐食による腐食孔）が発生・進展し、板厚方向を貫通した結果、配管外面からの漏えいが発生

微生物によるフィルターつまり等の防止のため、系統に注入していた次亜塩素酸ソーダの影響で、より腐食しやすくなった可能性あり

当該フィルタと同形状のろ過フィルター（1A）、（2A）、（2B）交換
次亜塩素酸ソーダ注入の一時停止

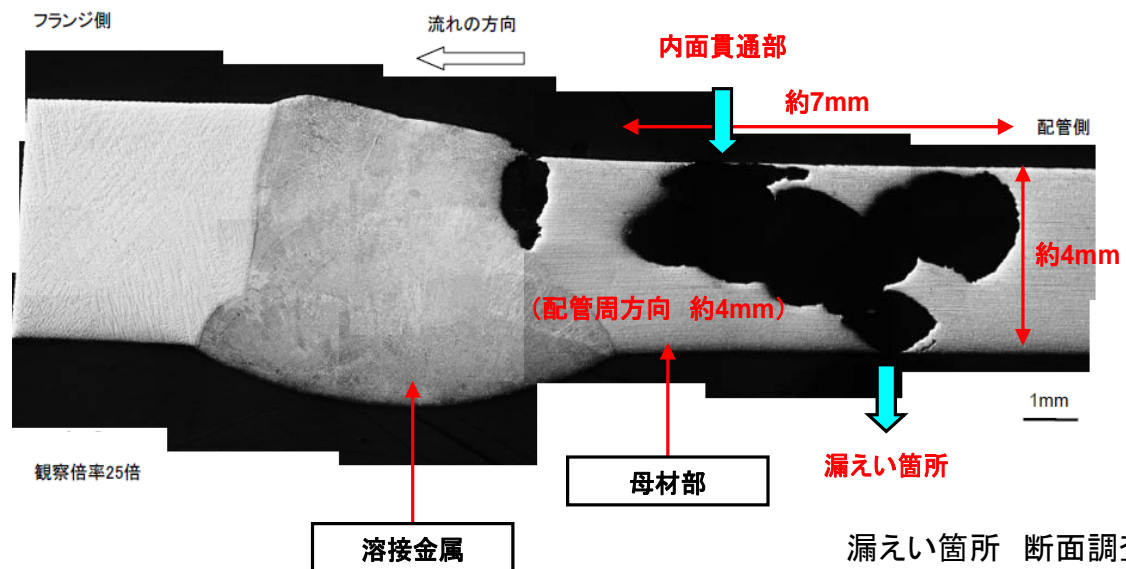
漏えい箇所 断面調査

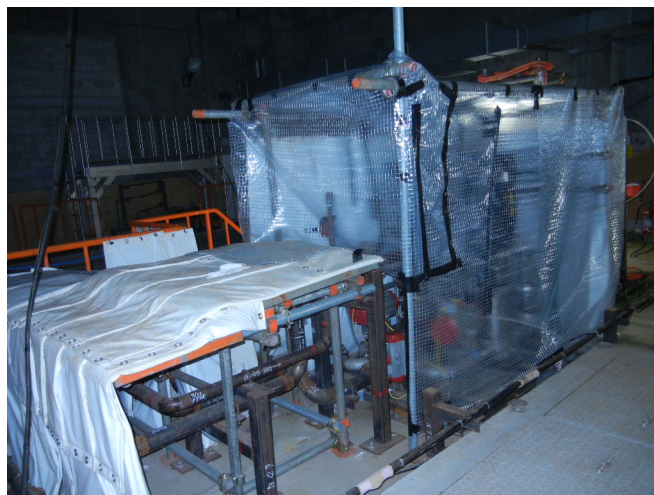
シート養生設置状況

万一の漏えい発生に備え、漏えい拡大防止のため、バルブブラックやブースターポンプスキッドの配管部等にシート養生実施
