福島第一原子力発電所5・6号機No.3軽油タンク周り（屋外）において
平成24年3月21日に発生した火災の原因と対策について

< 参考資料 >
平成24年3月29日
東京電力株式会社

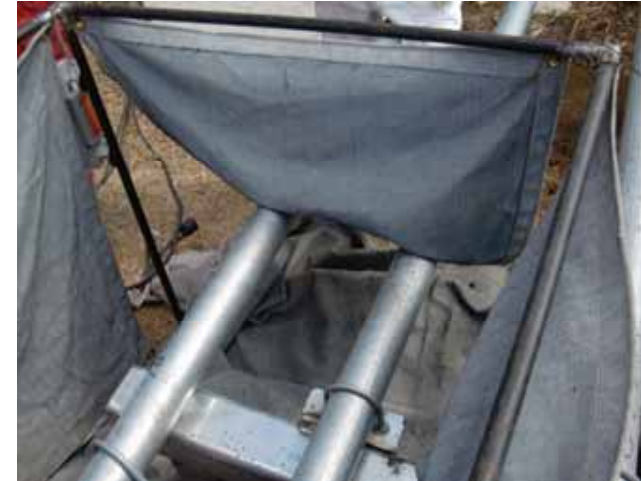
- (1) 枯れた芝生が燃えやすいことについての意識が低かった。
また、十分な範囲を養生していなかった。
- (2) 火気養生に隙間ができ不十分な養生となり、スパッタ*が隙間から芝生に落ちた。
- (3) 火気養生に多少隙間が生じても問題ないと考え作業を実施した。

原因となった火気養生

- (1) 十分な広さの養生を行い、必要に応じて養生周辺は散水して芝生が燃えないようにしておくこと。
- (2) 隙間なく養生すること。

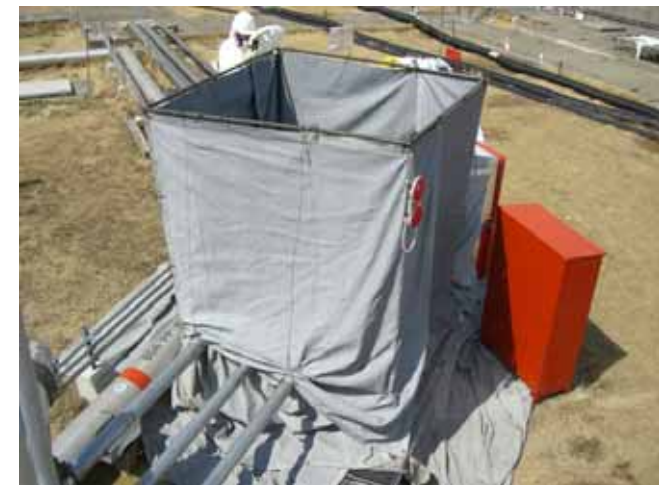
対策後の火気養生

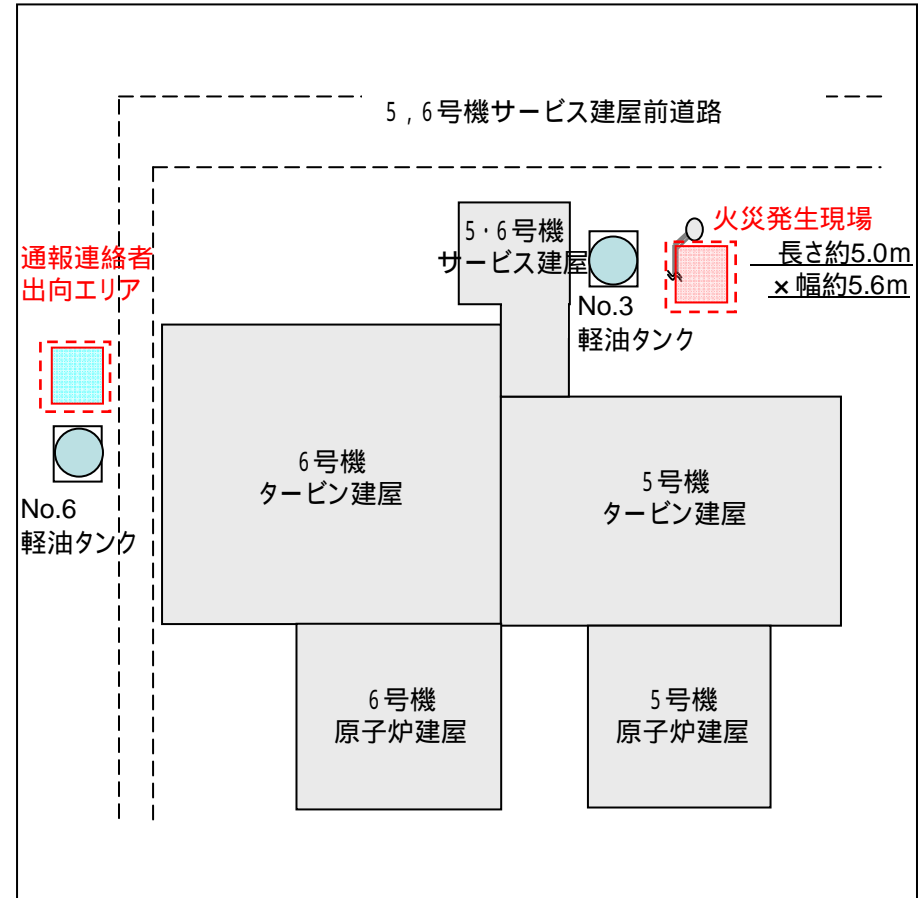
火災範囲につきましては、当初、目測での範囲をお示ししておりました(約3m x 約3m)が、その後、正確に測定した結果、長さ約5.0m x 幅約5.6mでした。
