福島第一原子力発電所3号機 廃棄物地下貯蔵建屋内溜まり水の現場調査結果について(5月28~29日)

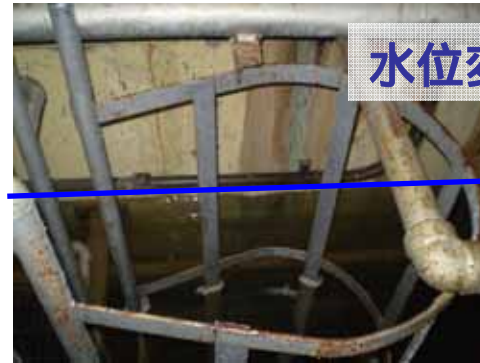
< 5月24日の水面位置 >

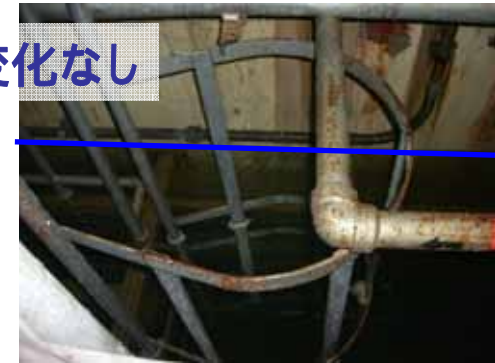
< 5月28日の水面位置 >

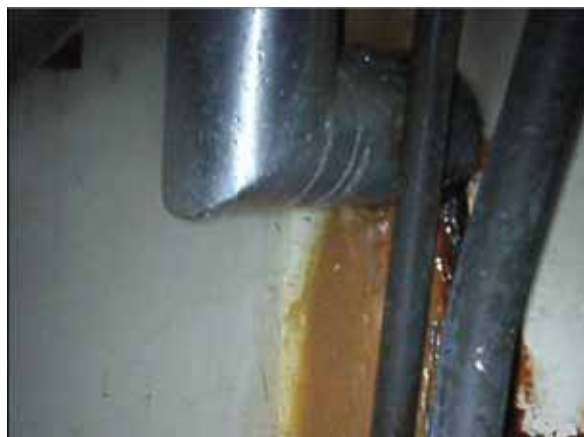
集中環境施設廃棄物系共通配管ダクト
流水確認部(指3本分で変化なし)

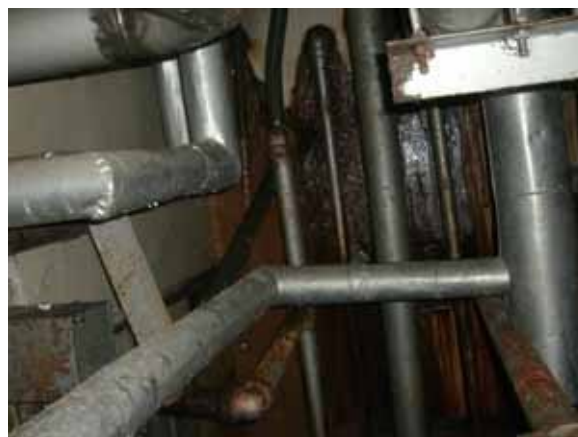
付近の流水痕確認部

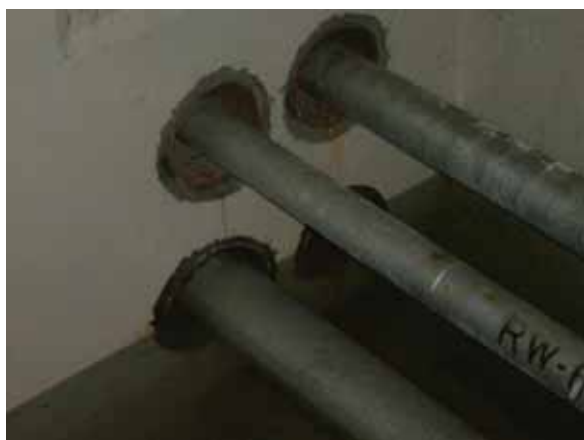
原子炉冷却材浄化系
廃樹脂貯蔵タンク室 -
廃スラッジ貯蔵タンク室間の
配管貫通部水没状況

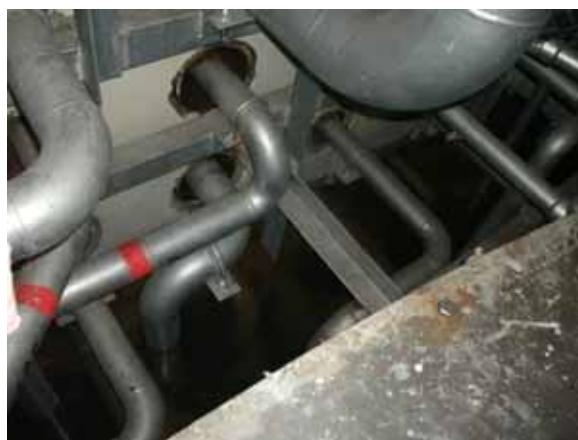
廃棄物地下貯蔵建屋 -
廃棄物処理建屋間の
配管貫通部水没状況

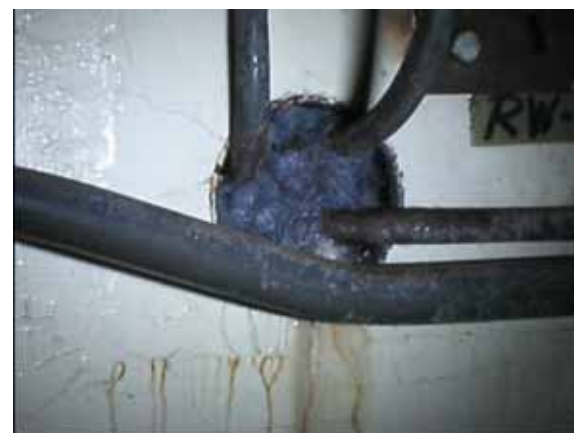
廃スラッジタンクA南壁配管貫通部
にじみ状況
