除染装置からの水の漏えい（6月14日発生） に関する調査結果について

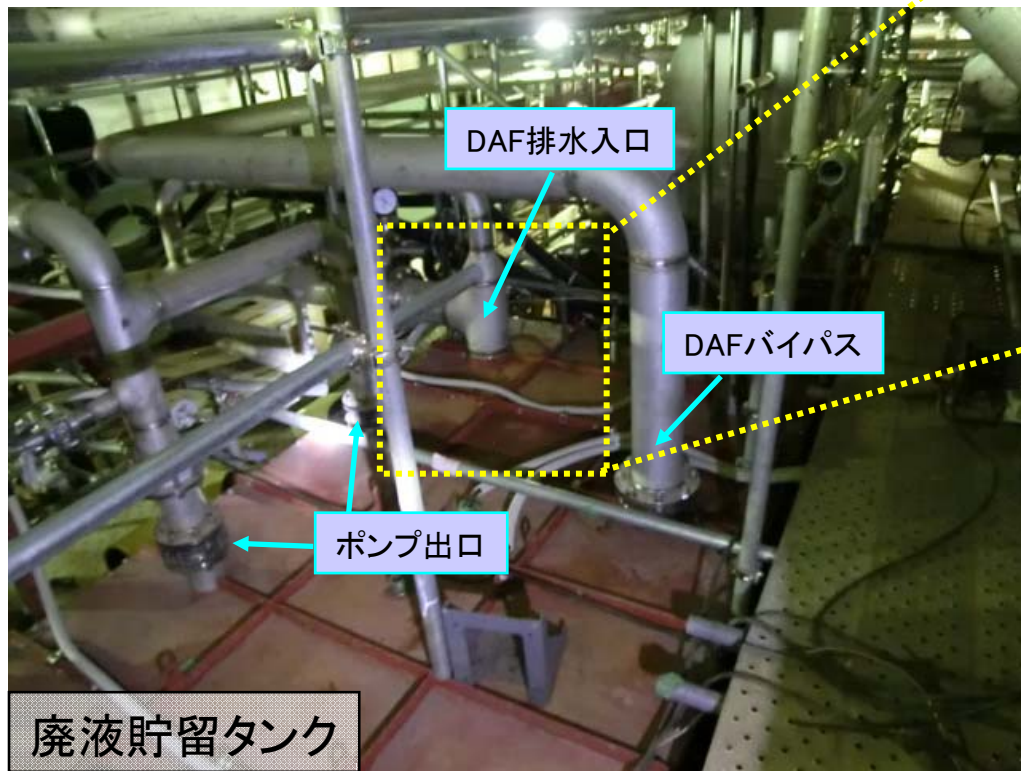
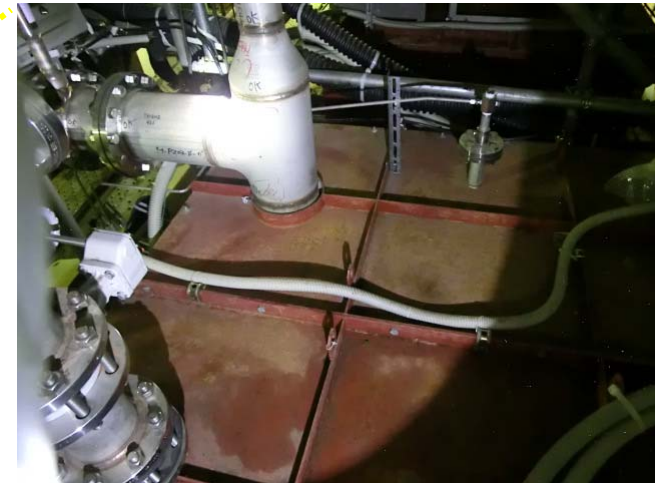
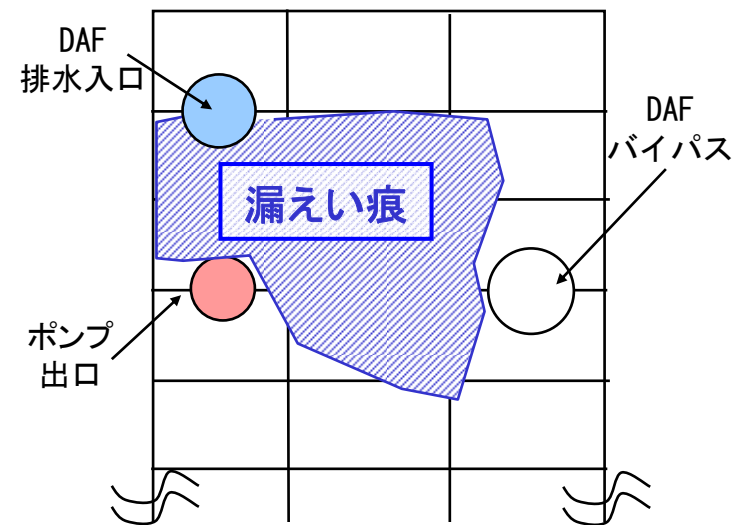
廃液貯留タンクの状況

- 上蓋に漏えいの痕跡を確認
- 廃液貯留タンクにDAF排水入口配管が差し込まれている構造(間隙からの溢れ)
- 上蓋から溢れた水は、DAF方向(写真左側)に流れ落ちたものと推定
