# 格納容器内部調査結果及び漏洩経路の特定に向けた調査計画

平成24年7月24日

東京電力株式会社 桑原浩久

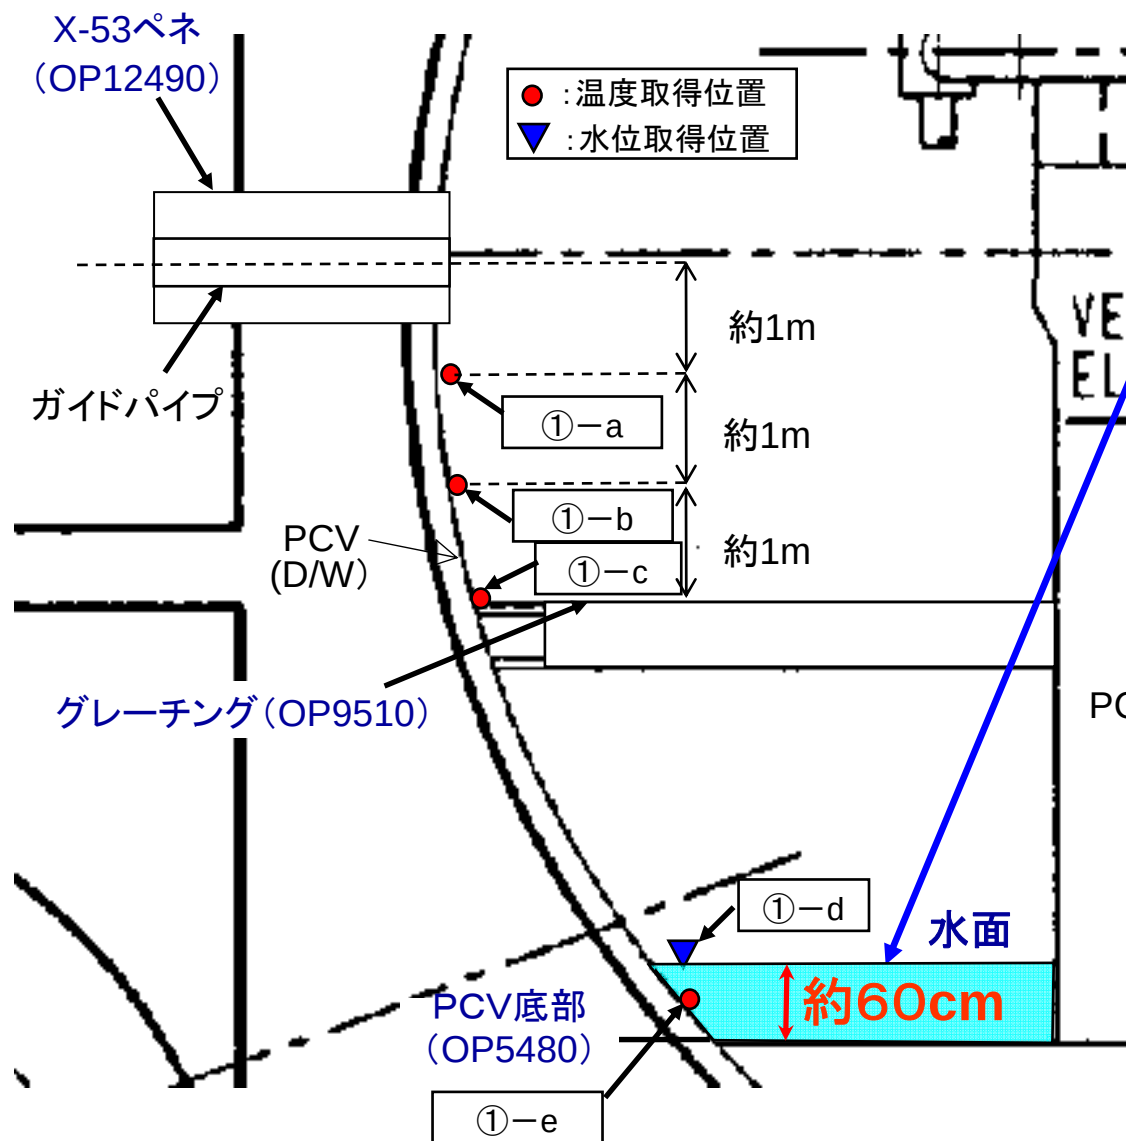
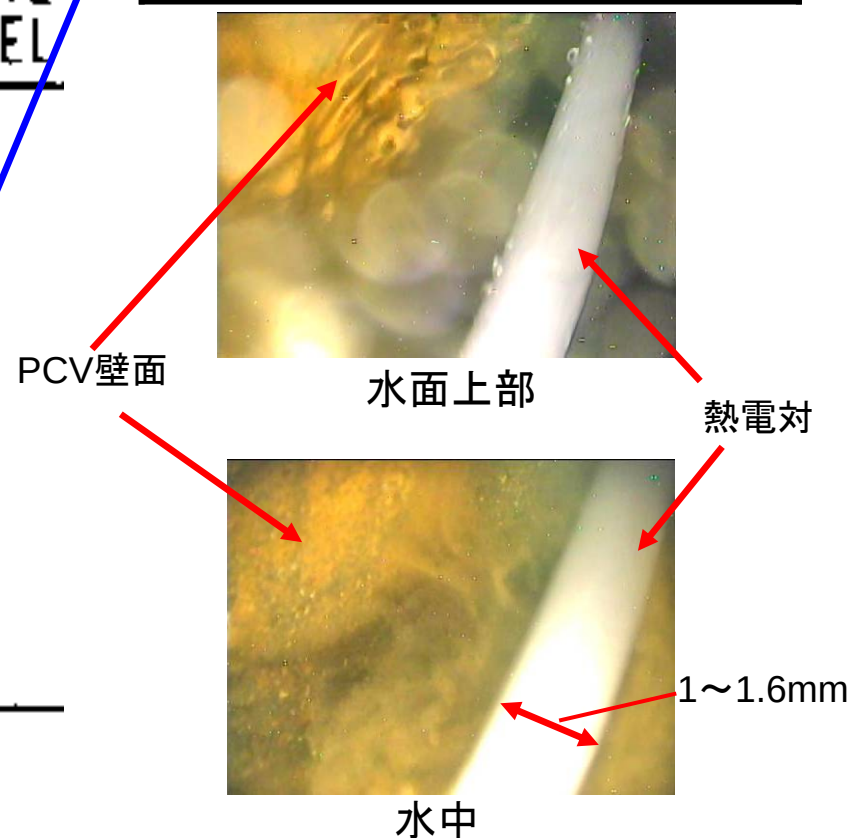
# 1. -4 2号機 PCV調査結果(水位、水温、雰囲気温度:内壁近傍)

| ①-a | 42. 8℃ |
| ①-b | 43. 0℃ |
| ①-c | 43. 5℃ |
| ①-d | PCV底部より約60cm |
| ①-e | 48. 5~50. 0℃ |

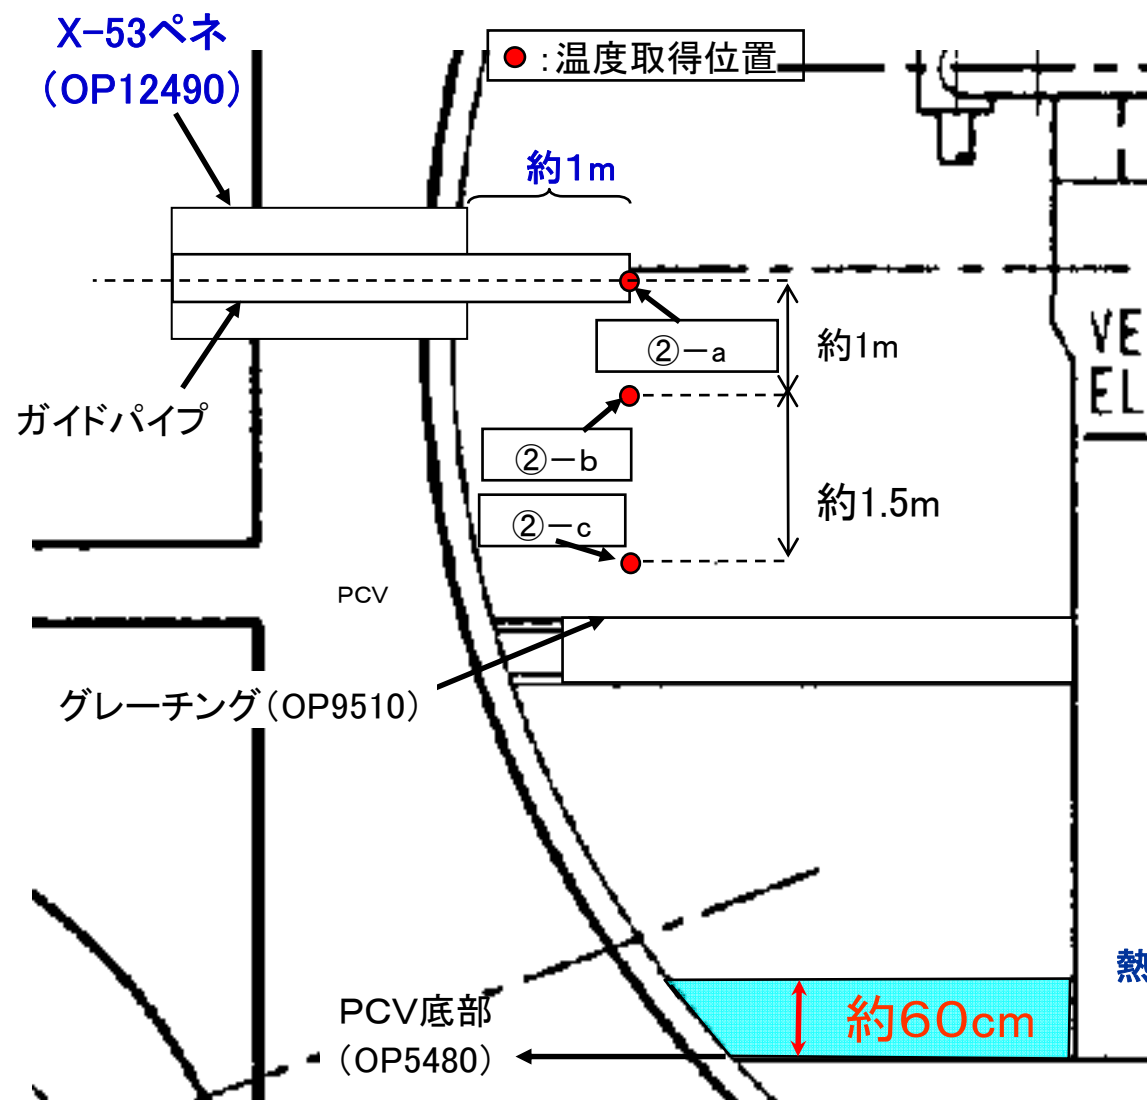
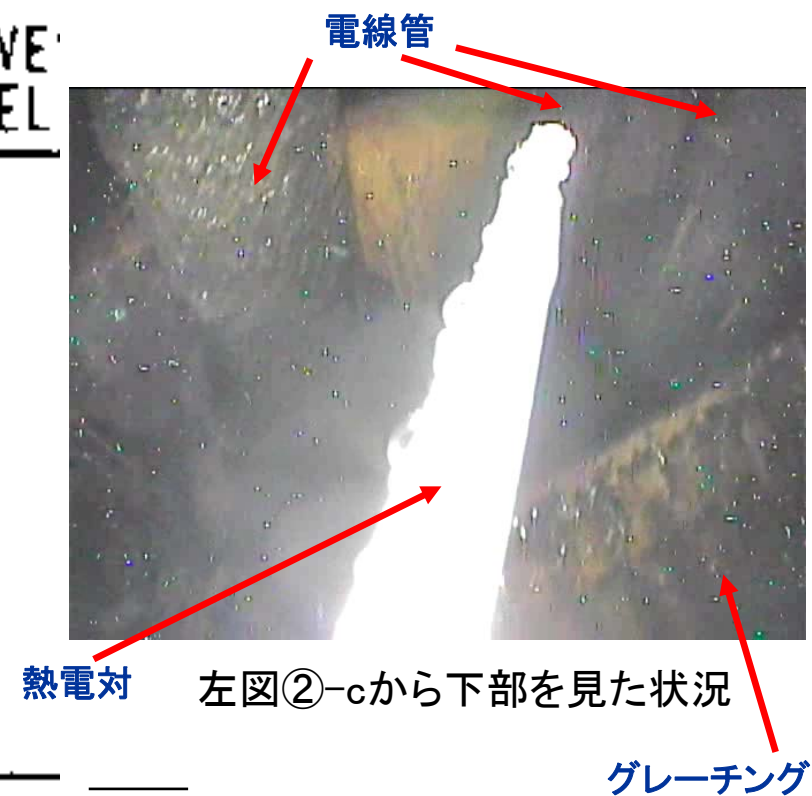
# 1. -5 2号機 PCV調査結果(雰囲気温度: X-53ペネより約1m )

| ②-a | 44.9℃ |
| ②-b | 44.6℃ |
| ②-c | 44.5℃ |

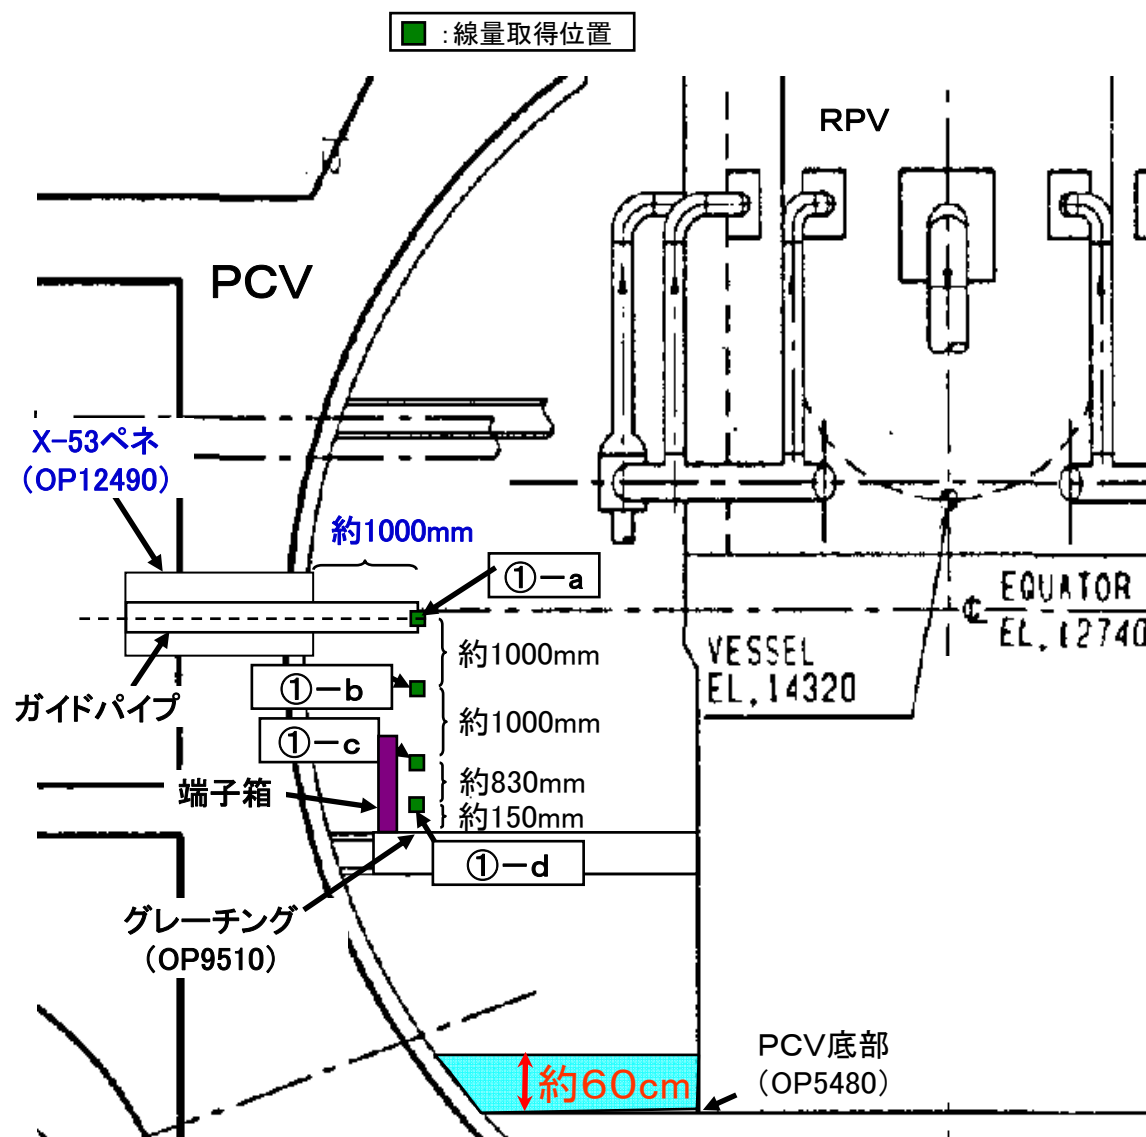
# 1. -6 2号機 PCV調査結果(雰囲気線量 : 内壁から約1000mm)

| ①-a | 39.0 | Sv/h |
| ①-b | 54.1 | Sv/h |
| ①-c | 57.4 | Sv/h |
| ①-d | 72.9 | Sv/h |

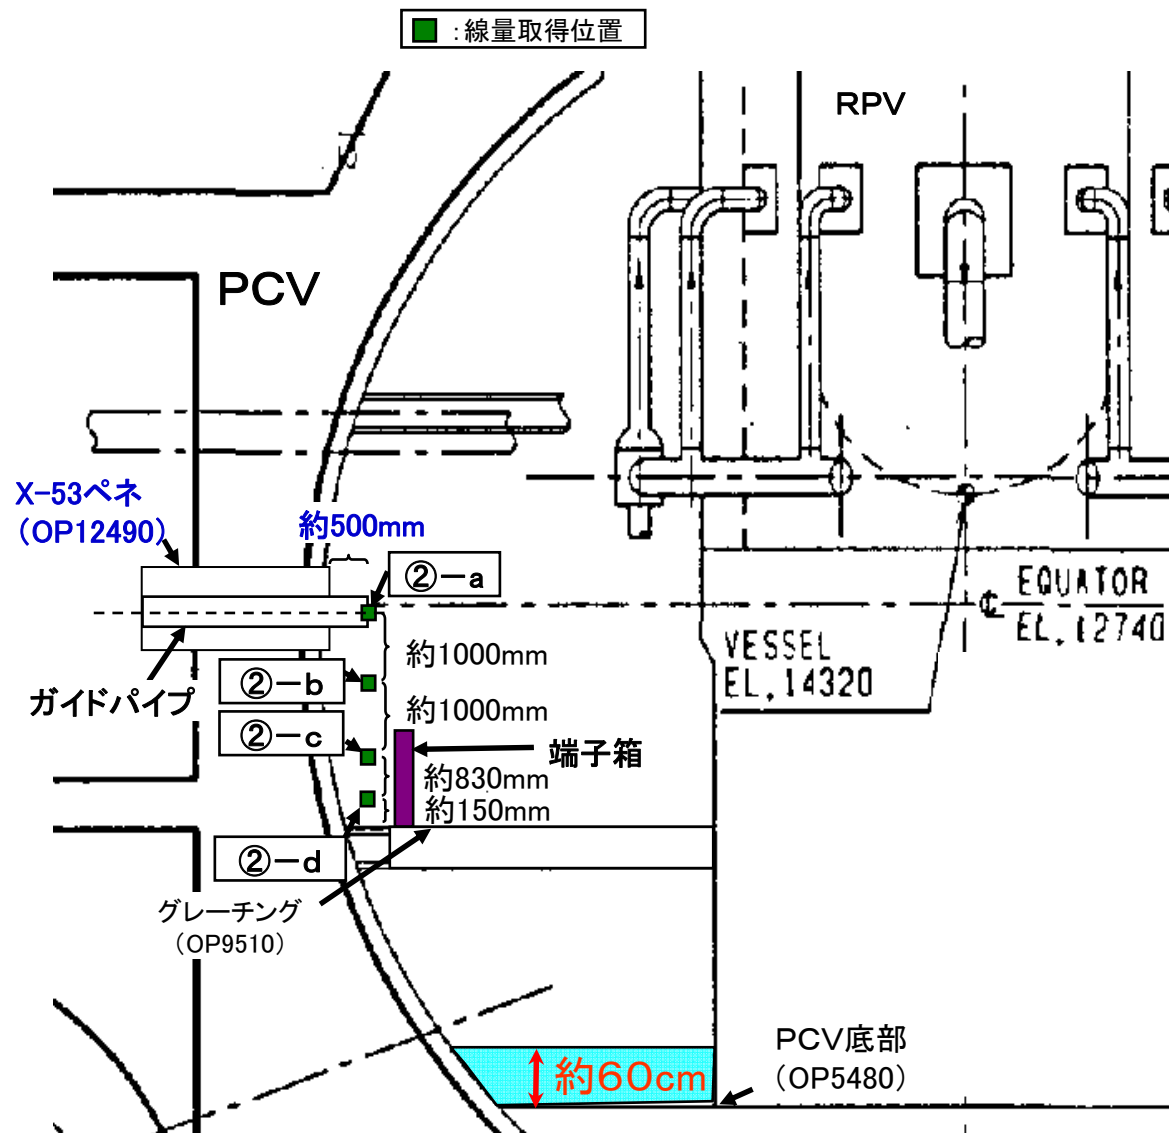
# 1. -7 2号機 PCV調査結果(雰囲気線量 : 内壁から約500mm)

| ②-a | 31.1 | Sv/h |
| ②-b | 48.0 | Sv/h |
| ②-c | 41.4 | Sv/h |
| ②-d | 37.3 | Sv/h |

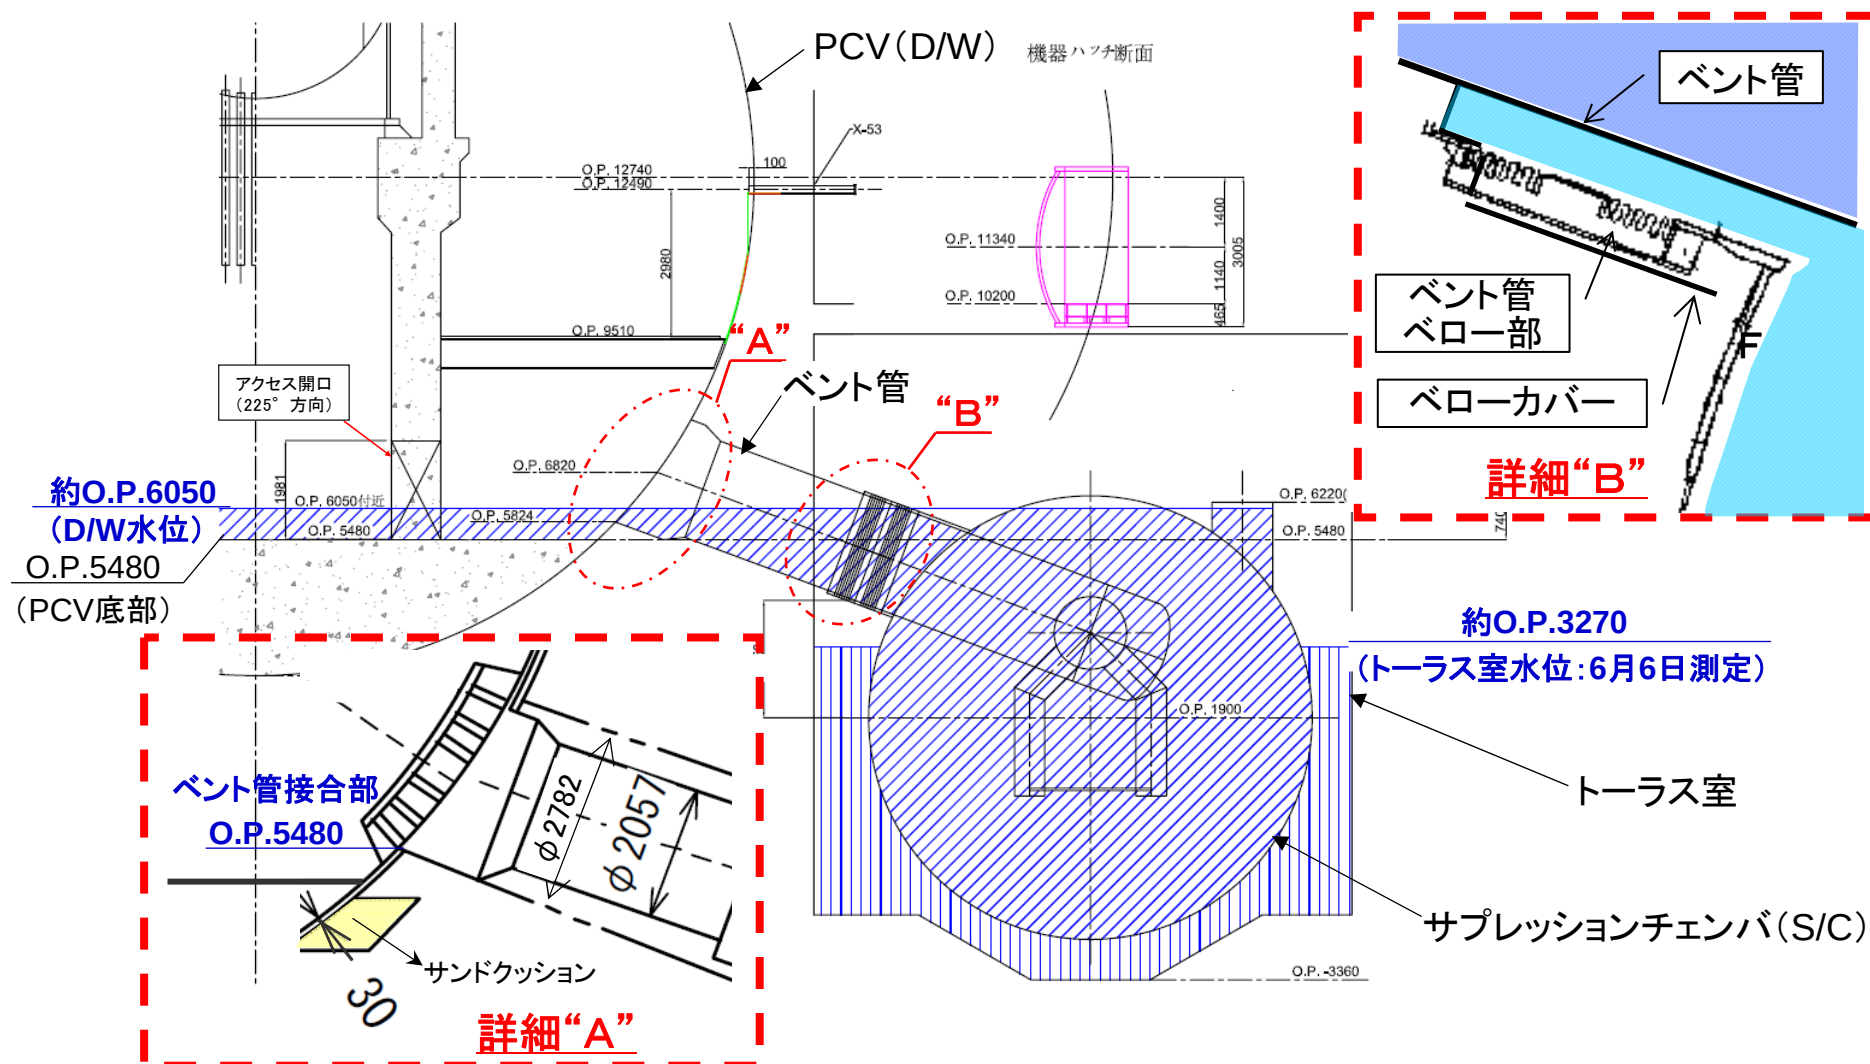
- D/W水位以下の箇所(PCV～ベント管～S/C)に漏えいパスが存在する可能性があるものの、ベント管接合部(O.P.5480)よりも上に水位があることから、燃料の冷却に影響を与えるような漏えい孔ではないと想定。

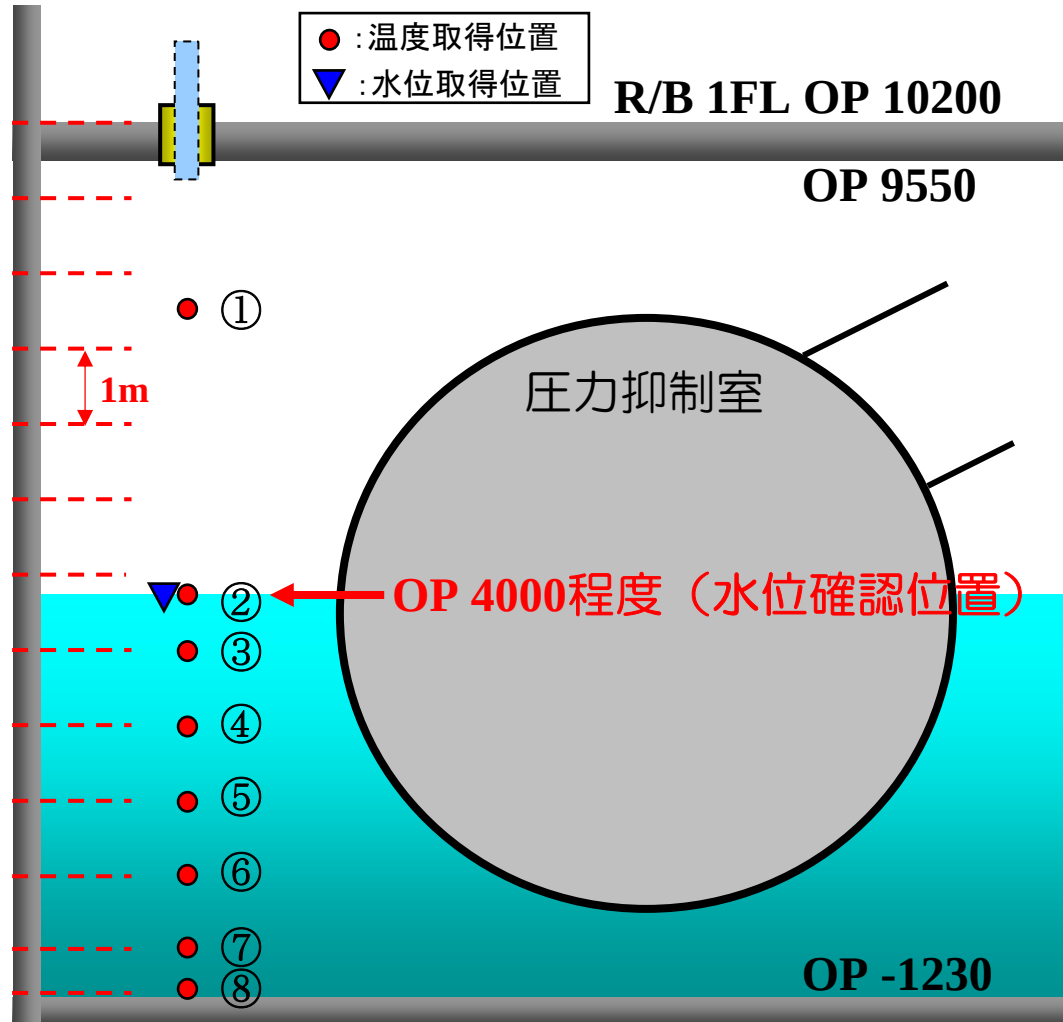
## 2. -3 1号機 トーラス室調査(水位・水温)

| ① | OP.7700 | 28. 8℃ |
| ② | <b>OP.4000</b> | <b>37. 2℃</b> |
| ③ | OP.3200 | 34. 0℃ |
| ④ | OP.2200 | 34. 0℃ |
| ⑤ | OP.1200 | 34. 8℃ |
| ⑥ | OP. 200 | 34. 1℃ |
| ⑦ | OP. -800 | 32. 4℃ |
| ⑧ | OP.-1230 | 32. 0℃ |

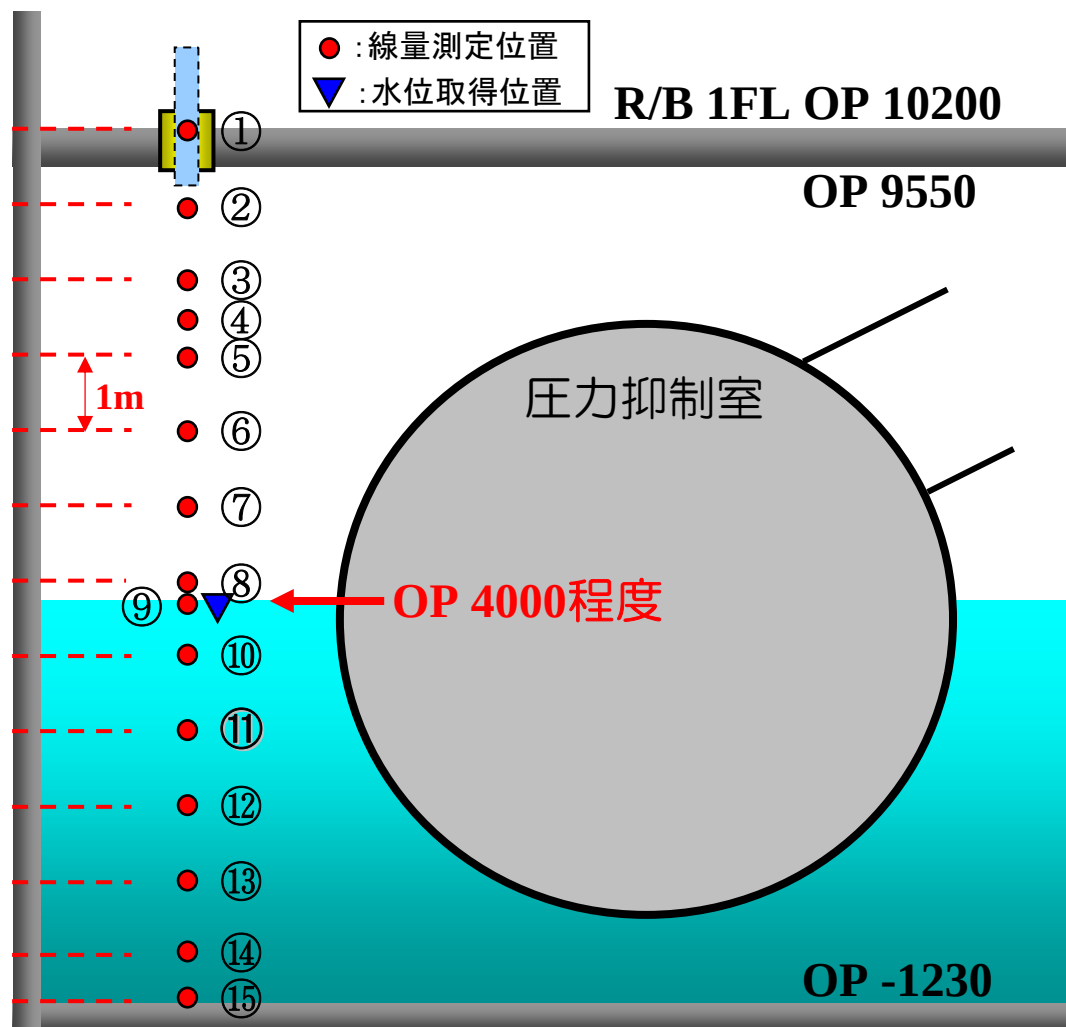
## 2. -4 1号機 トーラス室調査(線量)

◎線量計は調査中に故障した模様

| ⑧ | OP.4200 | 10300mSv/h |
| ⑨ | <b>OP.4000</b> | <b>8190mSv/h</b> |
| ⑬ | OP. 200 | 10 <sup>8</sup> ~10 <sup>9</sup> オーダを<br>記録 |

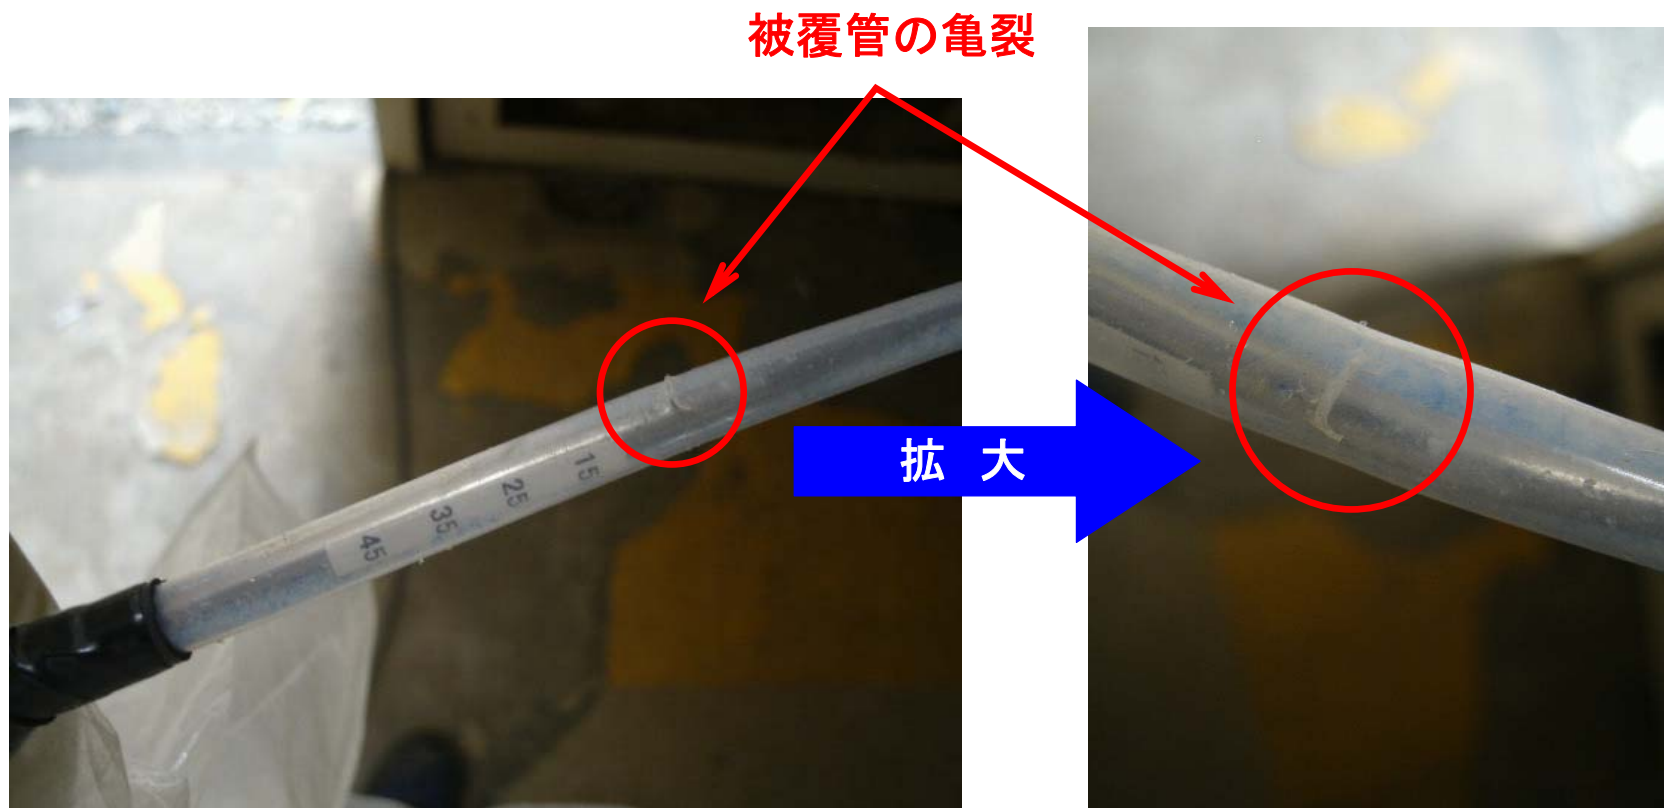
被覆管亀裂部写真

- 線量計被覆管(プラスチック製)に1箇所の**貫通した亀裂**を確認。  
→トーラス室へ挿入中に構造物と干渉し、線量計の被覆管(プラスチック製)に無理な力がかかり亀裂が発生し、滞留水中に挿入した際に、そこから被覆管内に水が浸入したため故障したと推定。

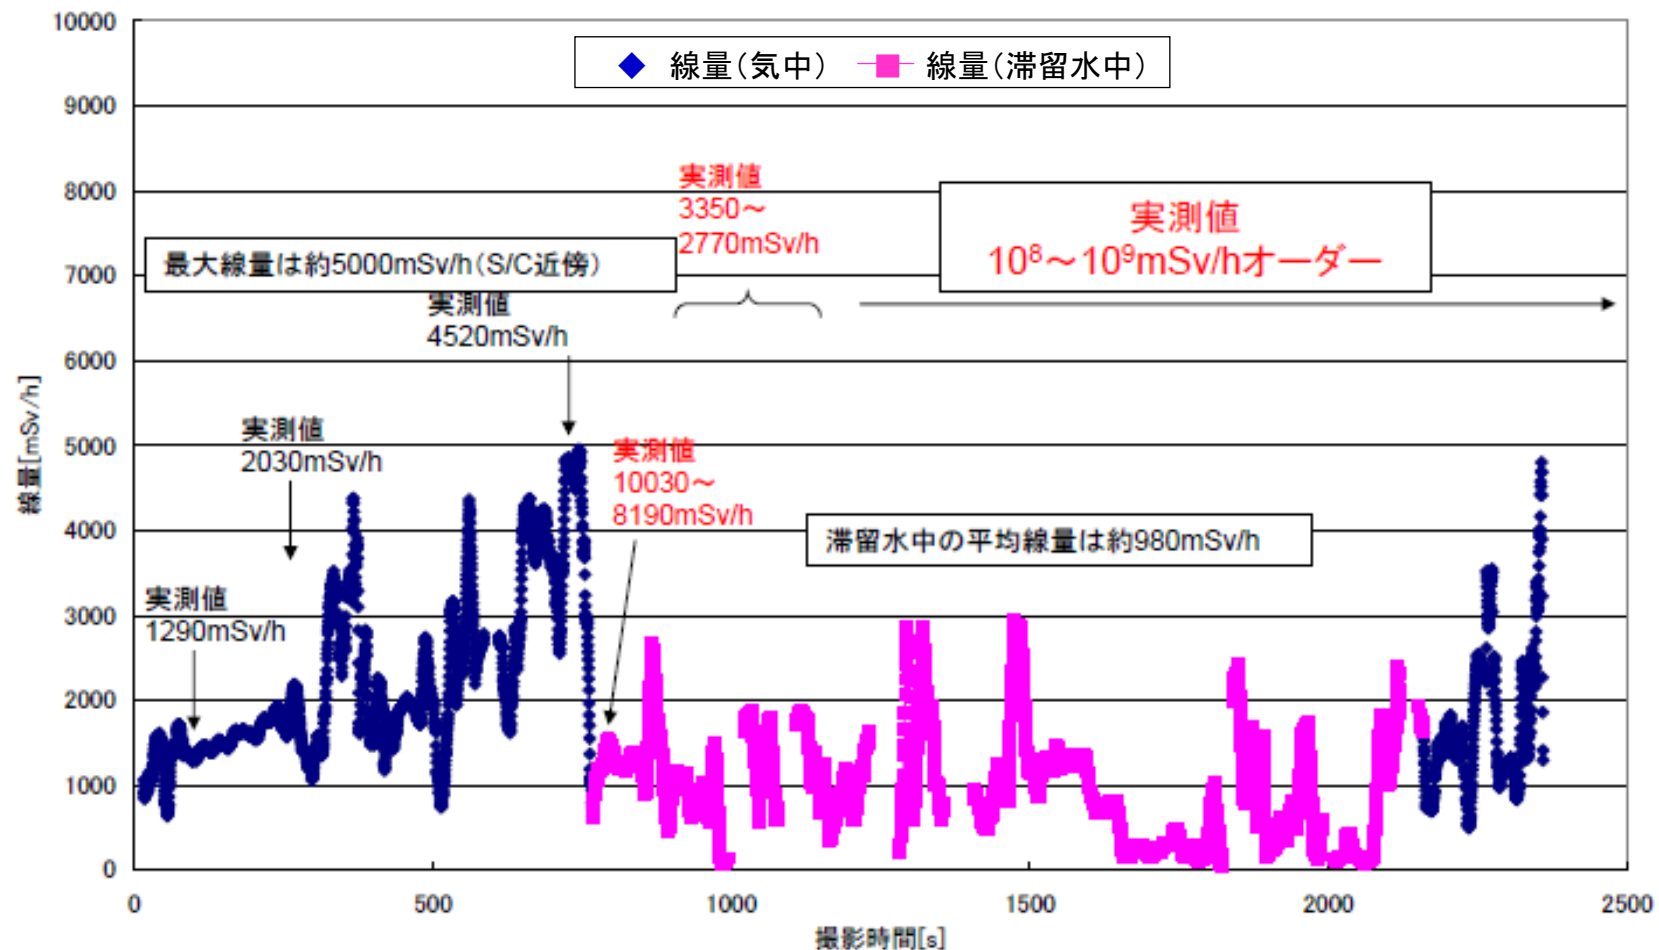
放射線量推定結果(トーラス室挿入から引く抜きまで)

- 画像中に現れる放射線ノイズの個数をカウントすることにより放射線量を推定。
- 気中から滞留水中に入ると線量は急激に低下(平均で約980mSv/h)。
- 実測の際に確認された $10^8 \sim 10^9$ mSv/hオーダーの高い値は確認できなかった。

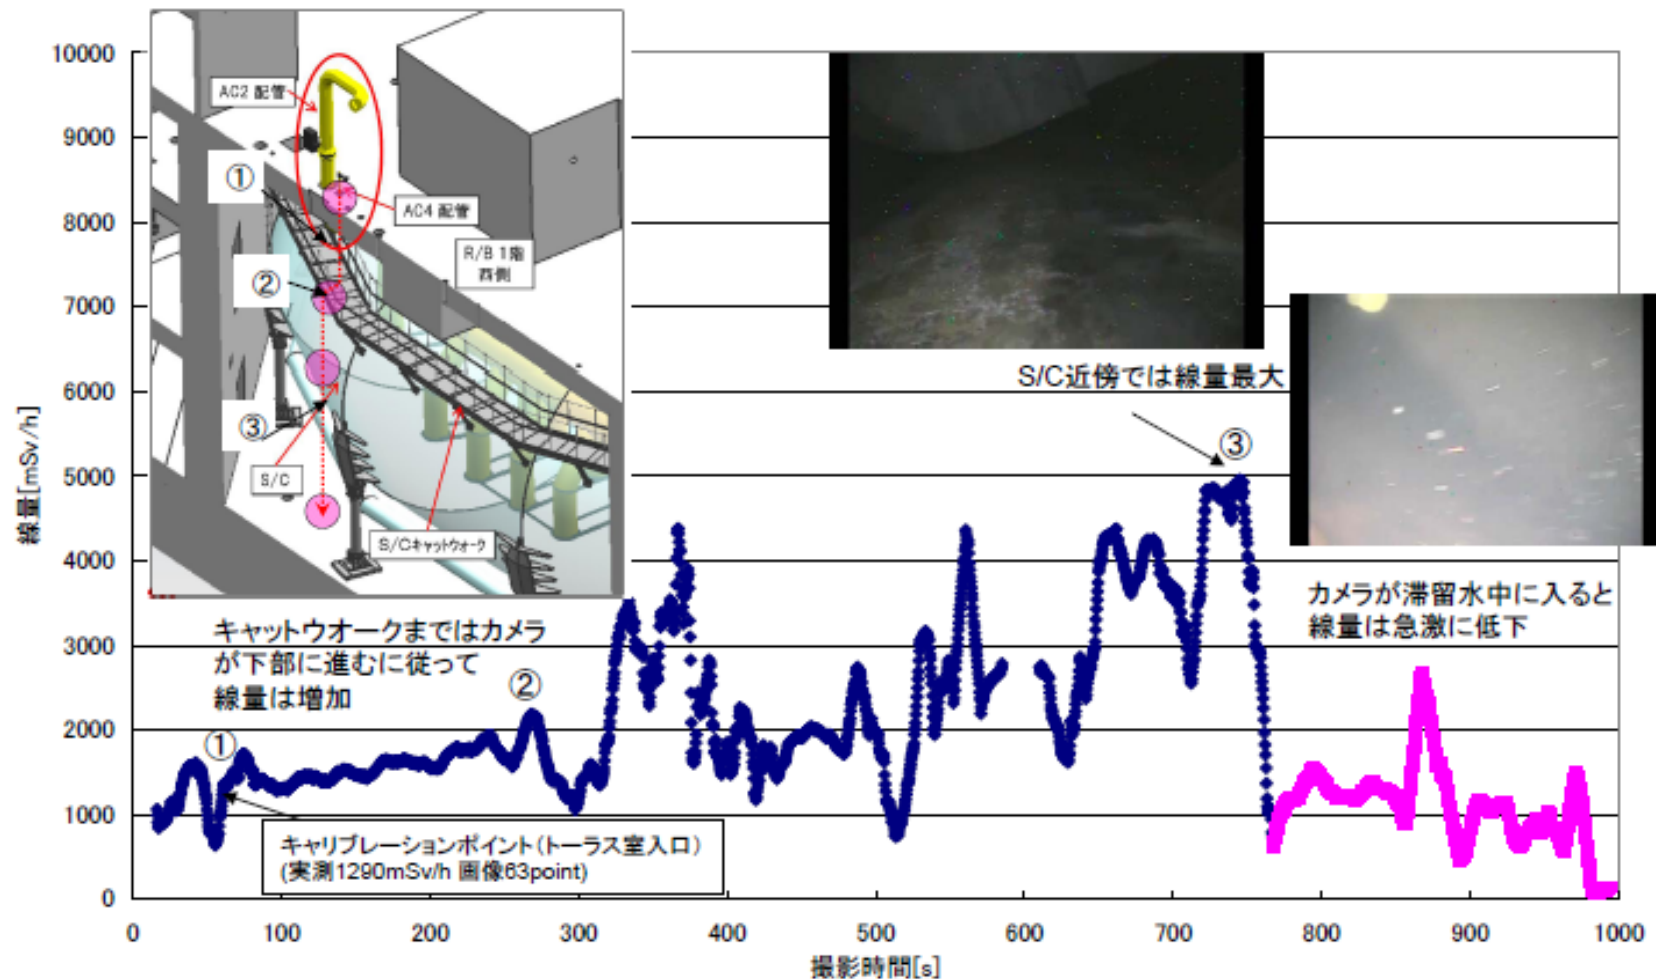
放射線量推定結果(気中から滞留水進入までの拡大図)

■トラス室の最大線量は、水面近傍で約5000mSv/h

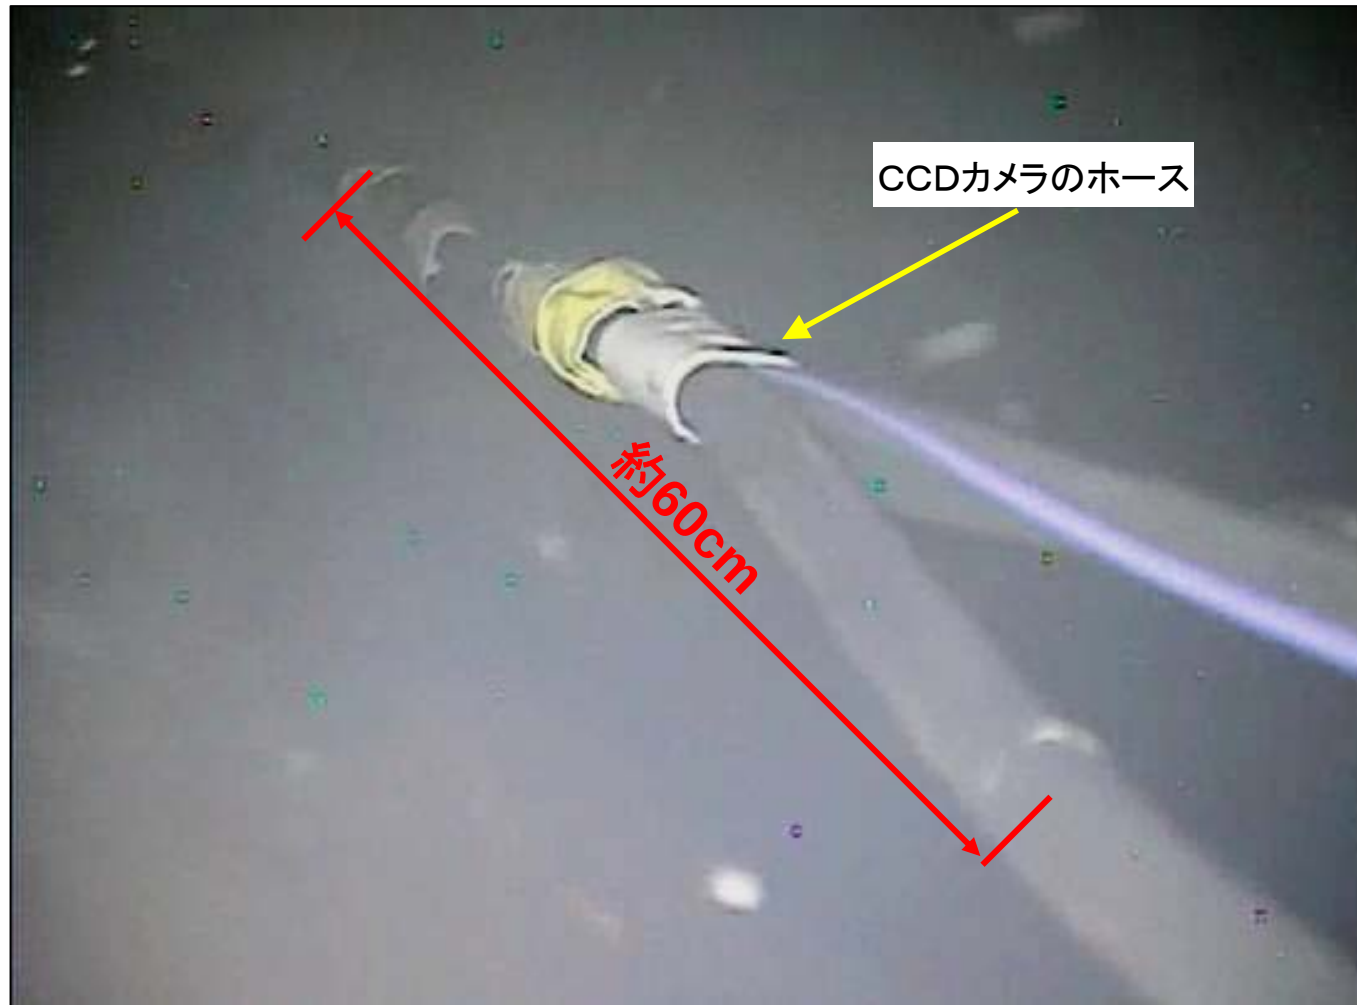
## 2. -8 1号機 トーラス室調査(透明度)

■ トーラス室の透明度は約60cm

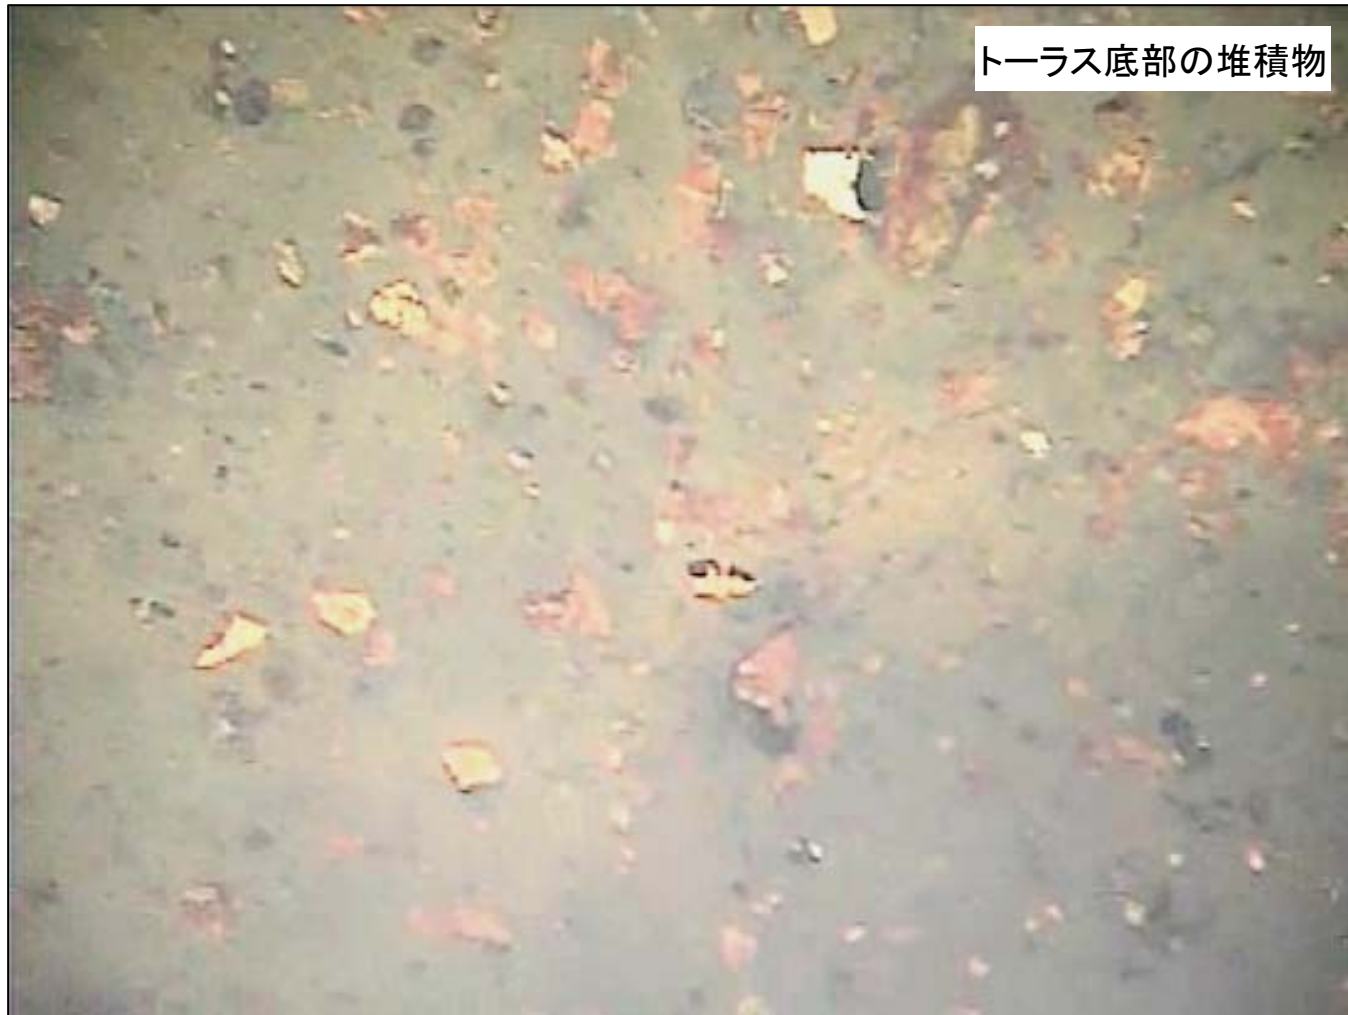
## 2. -9 1号機 トーラス室調査(堆積物)

■ トーラス室底部に堆積物を確認できたが、堆積物が何であるかは不明

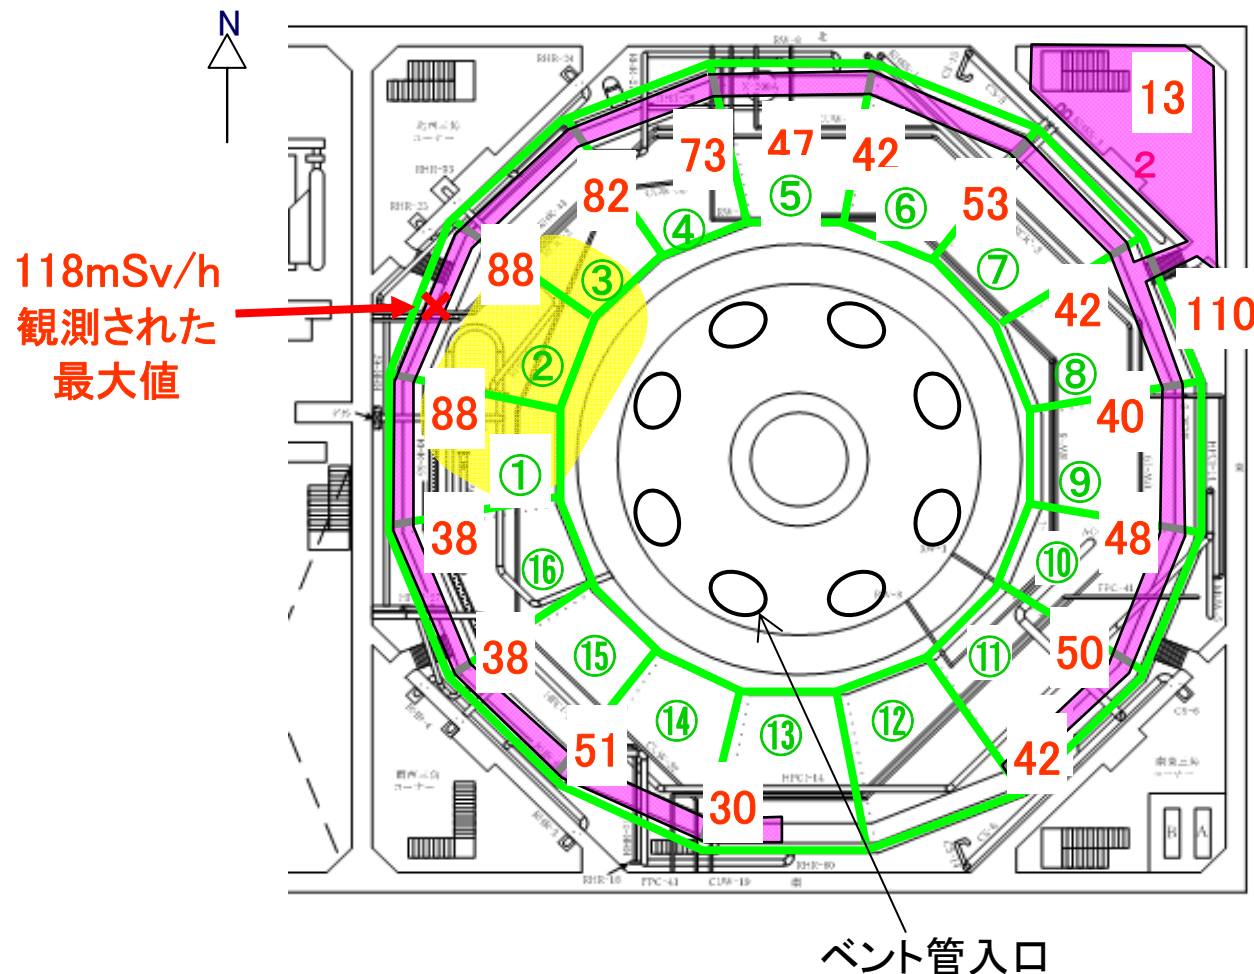
## 2. -10 2号機 トーラス室調査

(1)線 量…第2ベイエリア(西北西側)で最大線量118mSv/hを計測

(2)音 響…データ分析で第2ベイエリアで水の滴下音を確認

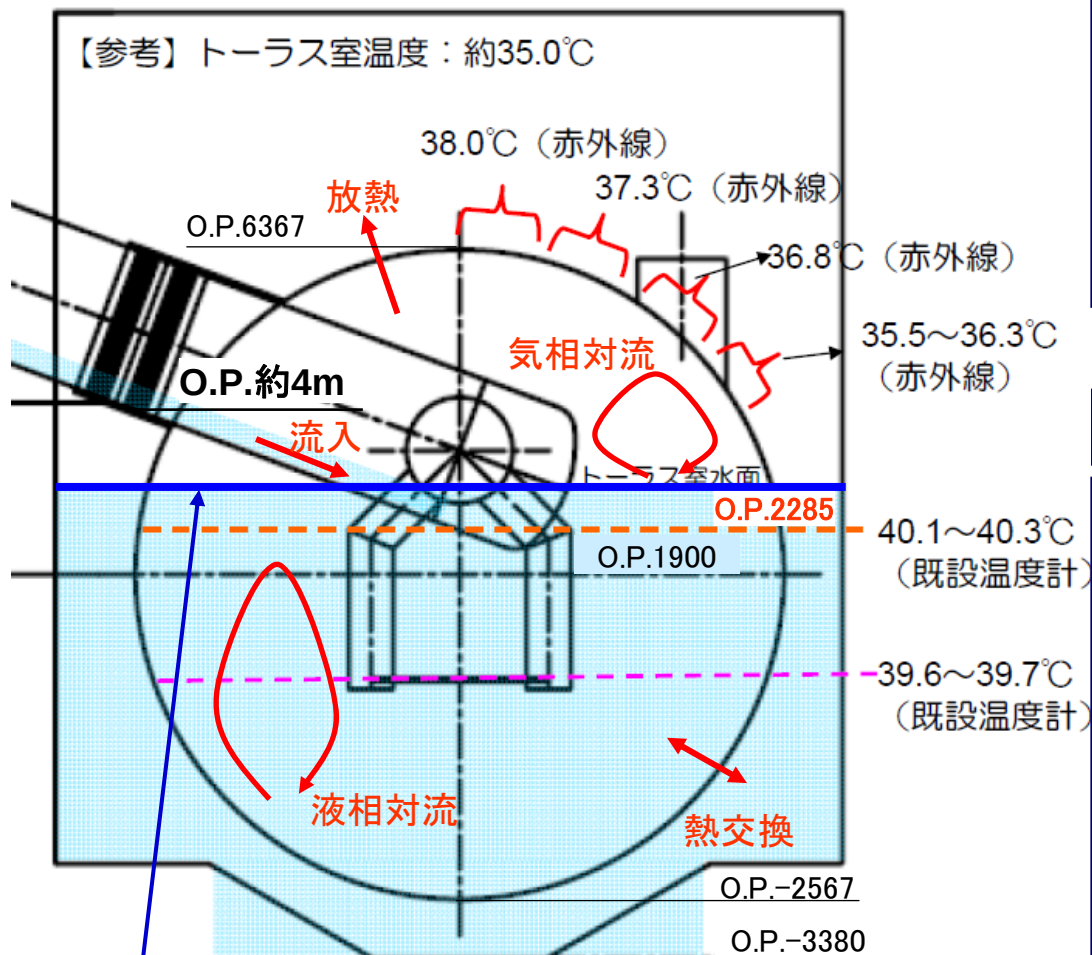
## 2. -14 2号機 S/Cプール水位に関する考察

- 赤外線温度測定では、S/C頂部温度の方が高く、下部に行くにつれて温度が低下
- ガス温度計は水没している可能性が高い**

- S/C水位はガス温度計設置高さ(O.P.2885)より上にあるが、**トーラス室水面近傍もしくはそれよりも若干高い程度か(S/C上部に気相部が存在)**

- S/C水位がトーラス室水位よりもかなり高いとすると、上部温度が高く下部温度が低いことが説明できない。
- S/C頂部の温度がやや下の温度よりも高いのは気相部の対流による。

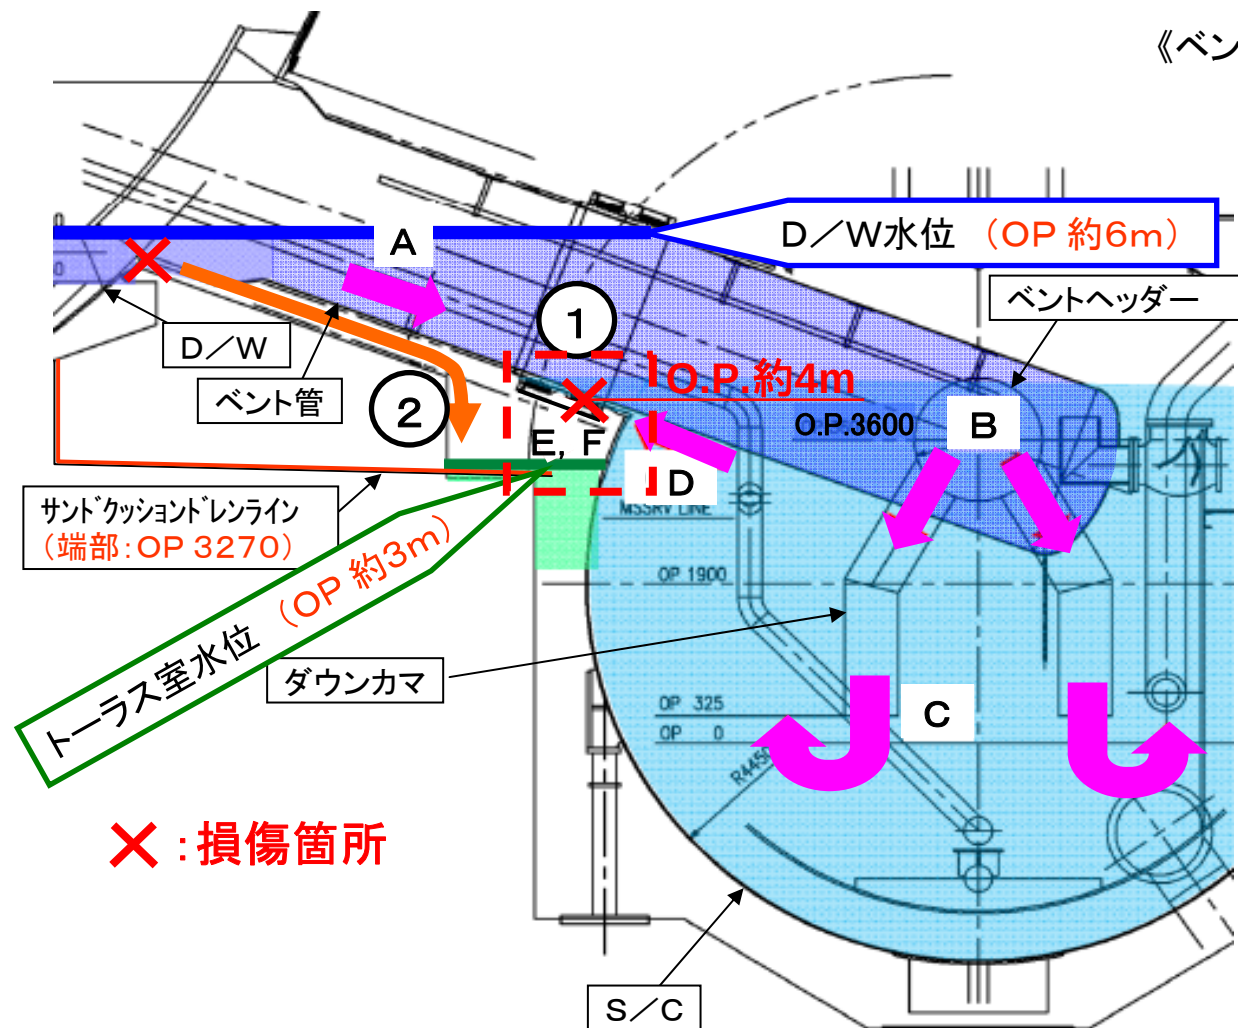
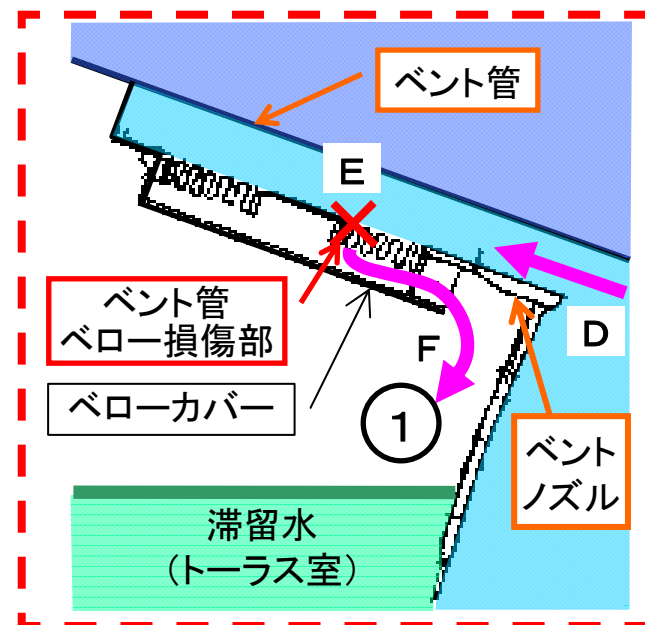
## 2. -15 2号機 漏えい箇所(気中部)(想定)

漏えい箇所①: ベント管ベローカバー下端部の隙間(→)

漏えい箇所②: ベント管と貫通部(躯体)の隙間(→)から滴下している可能性

| E | ベント管ベロー損傷部より水流出 |
| F | ベローカバー下端部から水が滴下 |

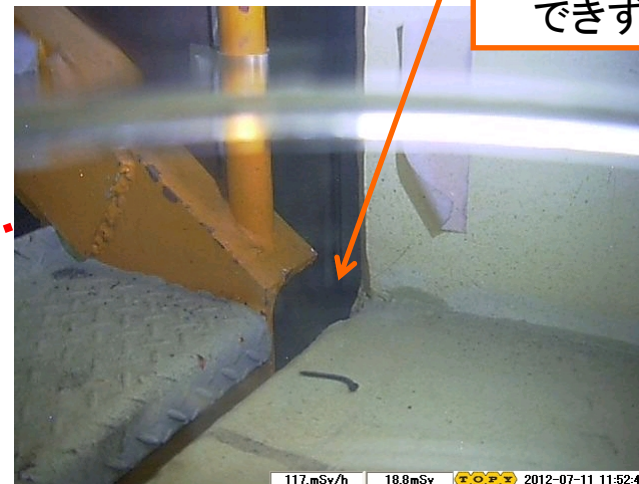
トーラス室入口

フランジ部からの  
漏えい痕なし

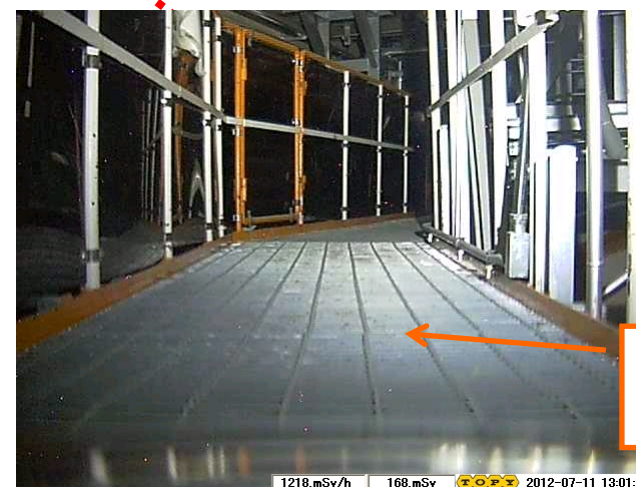
グレーチング状況

周回したが  
落下物なし

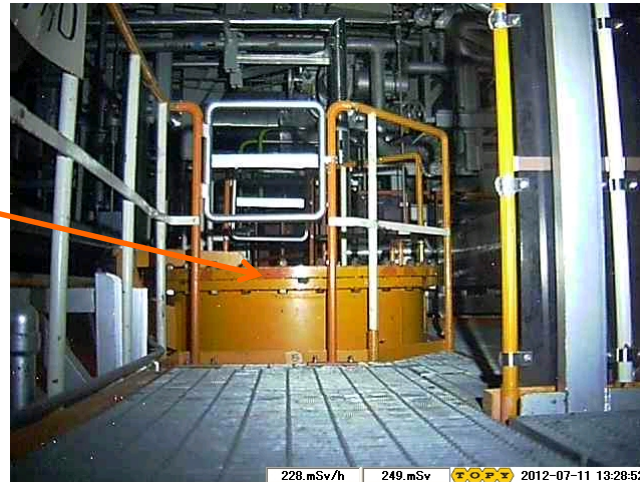
北側S/Cアクセスハッチ

フランジ部からの  
漏えい痕なし
