# 格納容器内部調査結果及び漏洩経路の特定に向けた調査計画

平成24年7月24日

東京電力株式会社 桑原浩久

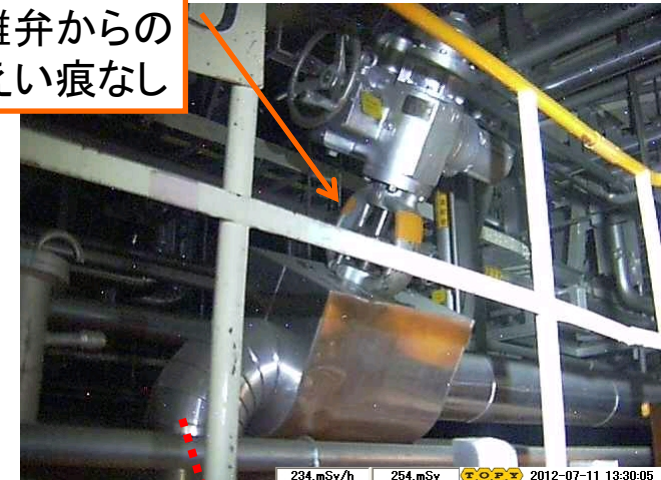
PCV側状況

隔離弁からの  
漏えい痕なし

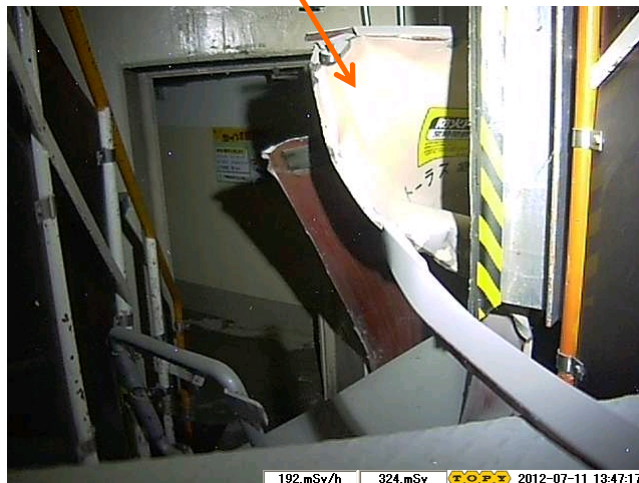
南西階段前

水素爆発の爆風  
で扉がトーラス室  
内側に変形
