淡水化装置(逆浸透膜式)3からの漏えいについて

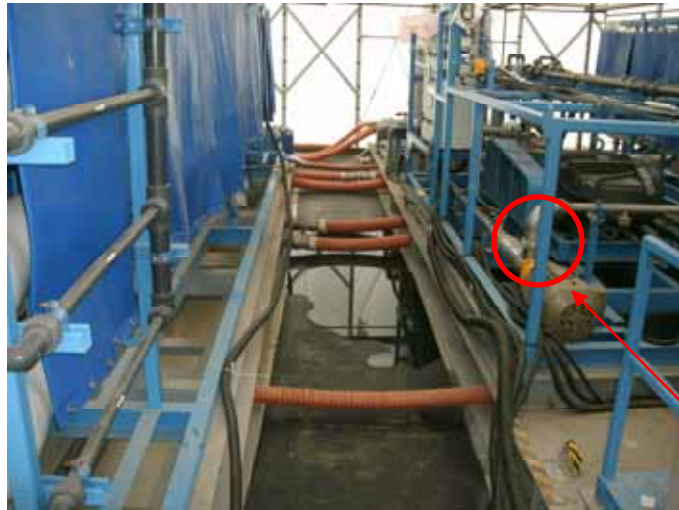
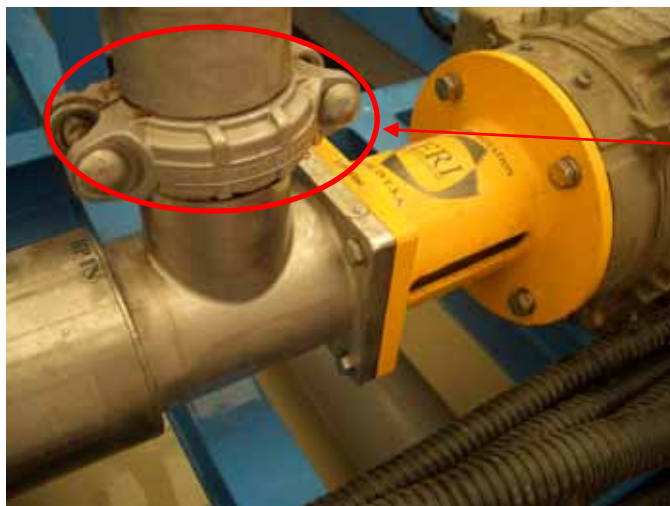
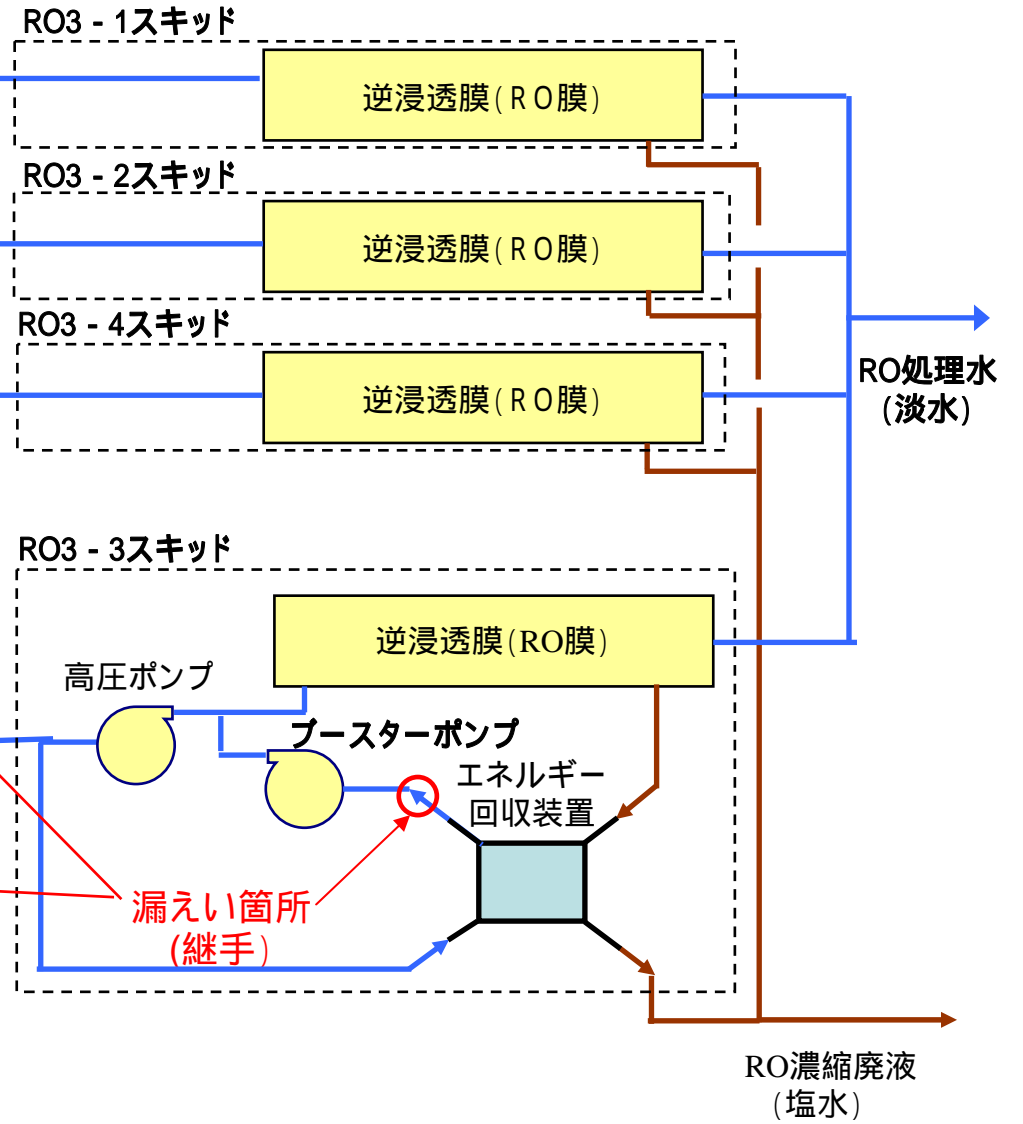
淡水化装置(逆浸透膜式) 3 漏えい箇所

- 日時:平成24年8月17日 10:16頃発見
- 場所:淡水化装置(逆浸透膜式)3 蛇腹ハウス内
- 状況:
協力企業作業員が、パトロールのためハウス内に入室したところ、床面に水溜まりを発見(10:16)。
淡水化装置(逆浸透膜式)3を手動停止(10:17)し、漏えい停止を確認(10:22)。
- 推定漏えい量:約 0.2 [m³]
- 表面線量率: :0.1[mSv/h]、 :3 [mSv/h]
- 原因:調査中

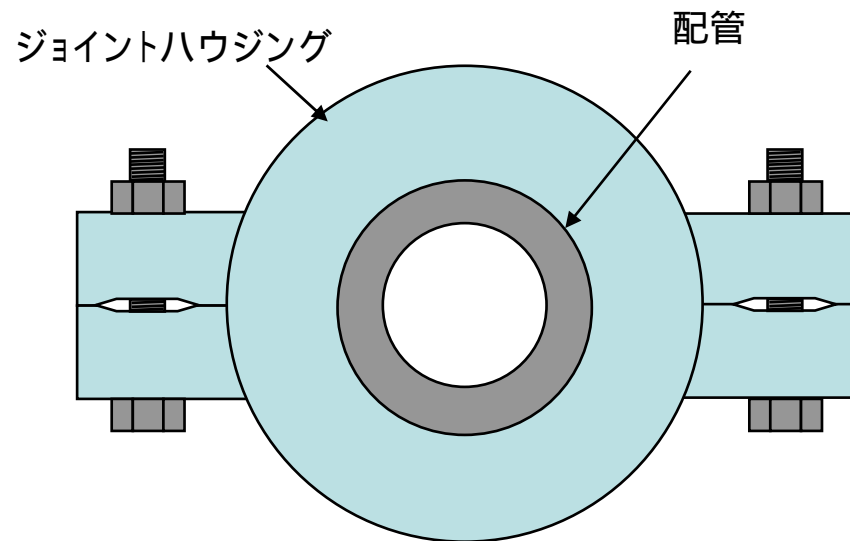
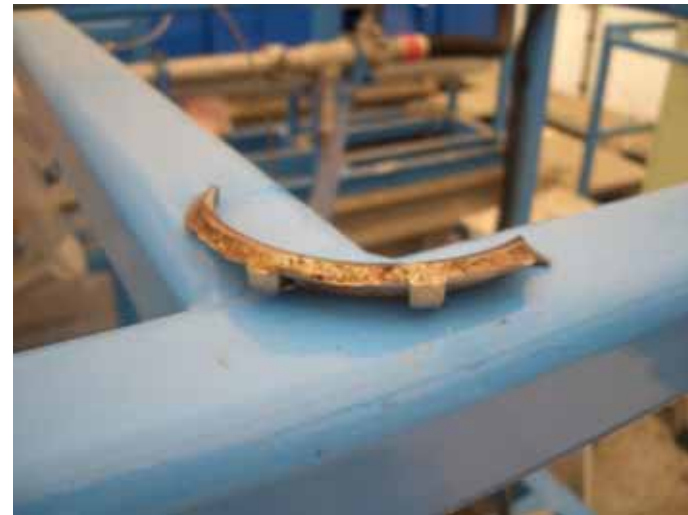
ジョイント部

ジョイント部(欠損部)

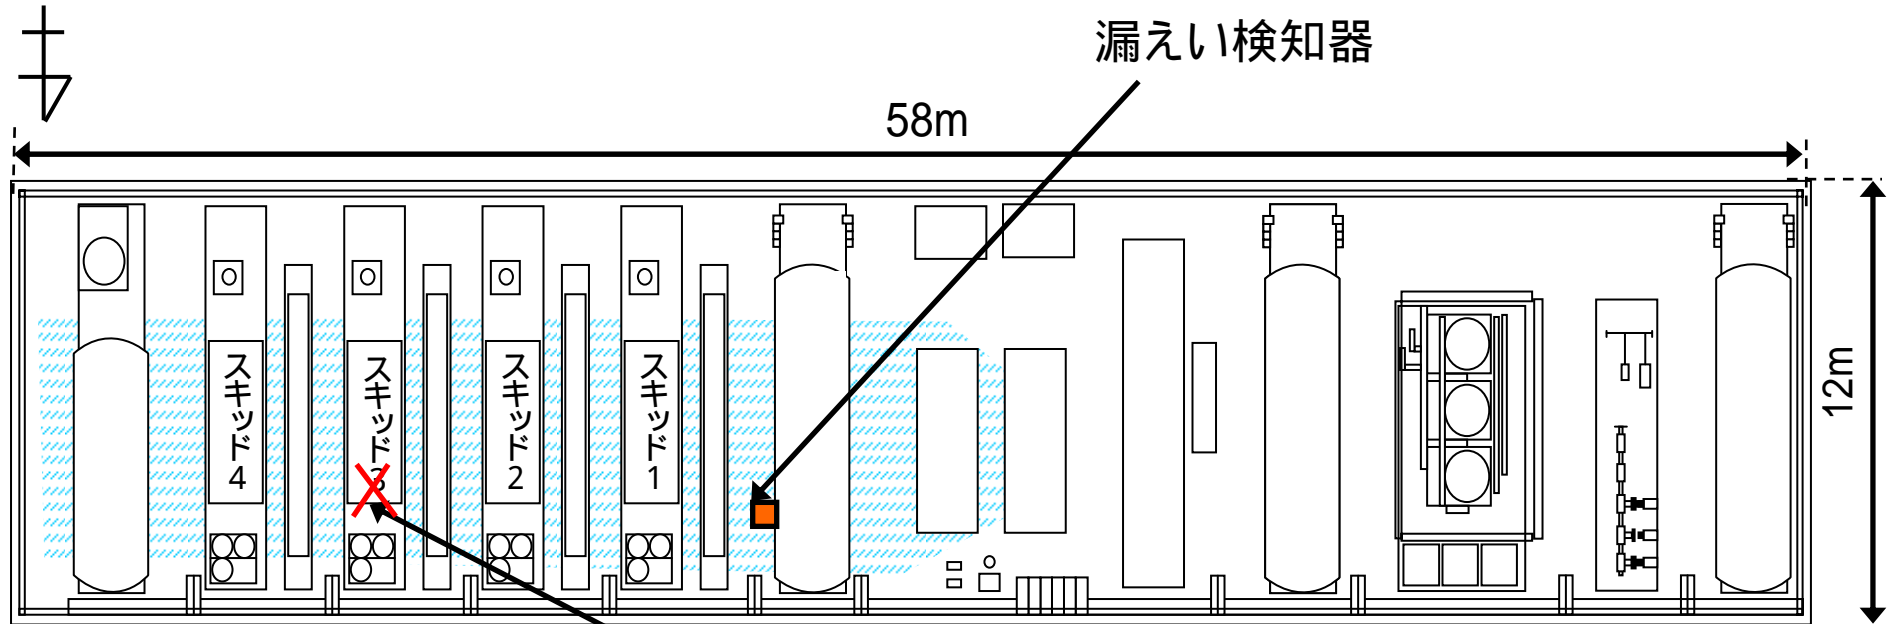
淡水化装置(逆浸透膜式)3 蛇腹ハウス

漏えい箇所

10m × 20m × 深さ1mm

(推定漏えい量=約0.2m³)
