福島第一原子力発電所 4号機
「原子炉建屋」および「使用済燃料プール」
の健全性について

2012年8月30日

東京電力株式会社

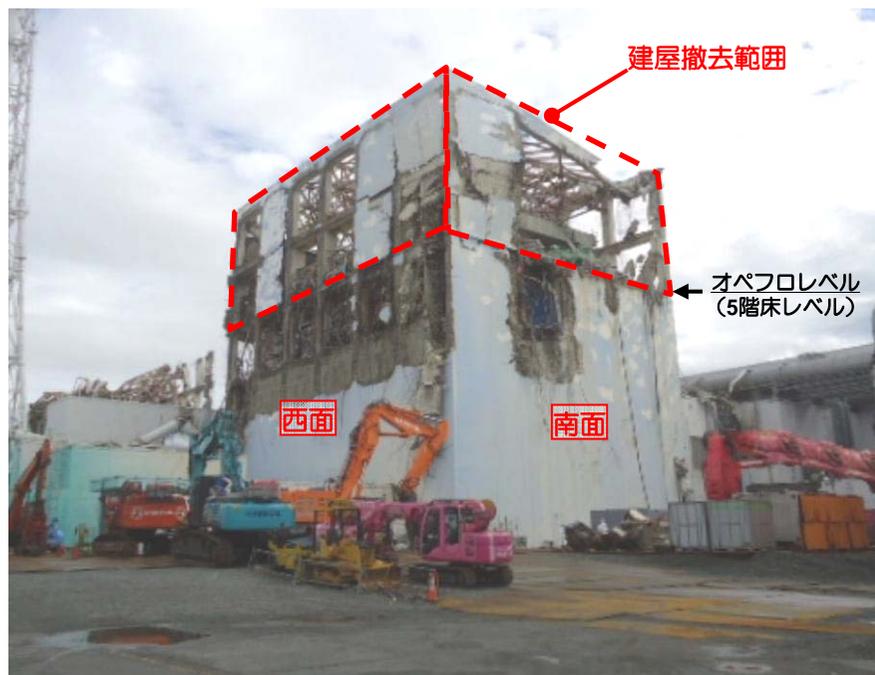
オペフロ（5階）上部に瓦礫がある状況 [南西面]
(撮影日：平成 23年 9月22日)

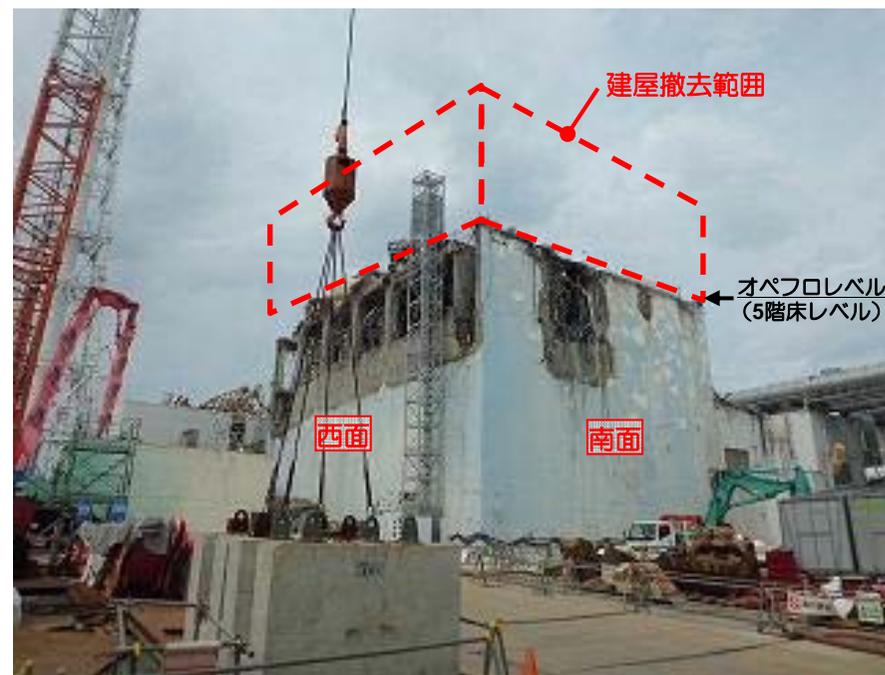
- 原子炉建屋オペレーティングフロア（以下、オペフロ）上部の屋根・柱・梁等の建屋ガレキの撤去は、平成24年7月11日に作業が完了しました。
- 現在は、オペフロ上にある大型機器（原子炉格納容器・原子炉圧力容器の蓋）等の撤去を7月下旬～10月にかけて実施しています。
- 建屋ガレキおよび大型機器等の撤去により建屋上部の重量が大幅に軽くなります（約4700t）。

オペフロ（5階）上部に瓦礫がない状況 [南西面]
(撮影日：平成 24年 7月5日)

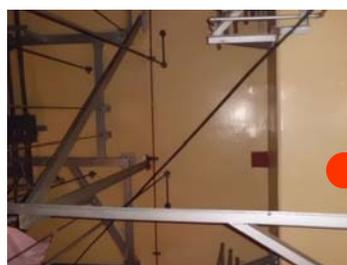
プール下階からの見上げ
(コンクリート壁構築前) ※1

- 平成23年5月に実施した評価において、使用済燃料プールは、十分な耐震安全性を確保していることを確認しています。
- さらに、使用済燃料プール底部を鋼製支柱とコンクリート壁にて補強して、工事前に比べ耐震余裕度を20%以上向上させています。(平成23年7月30日工事完了)

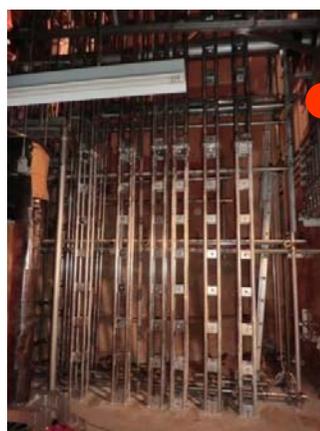
鋼製支柱
(コンクリート壁構築前) ※2

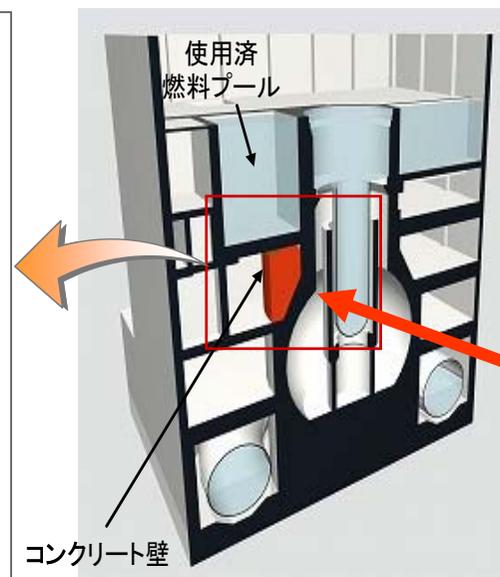
2階プール躯体を支える壁
(コンクリート壁構築前) ※3

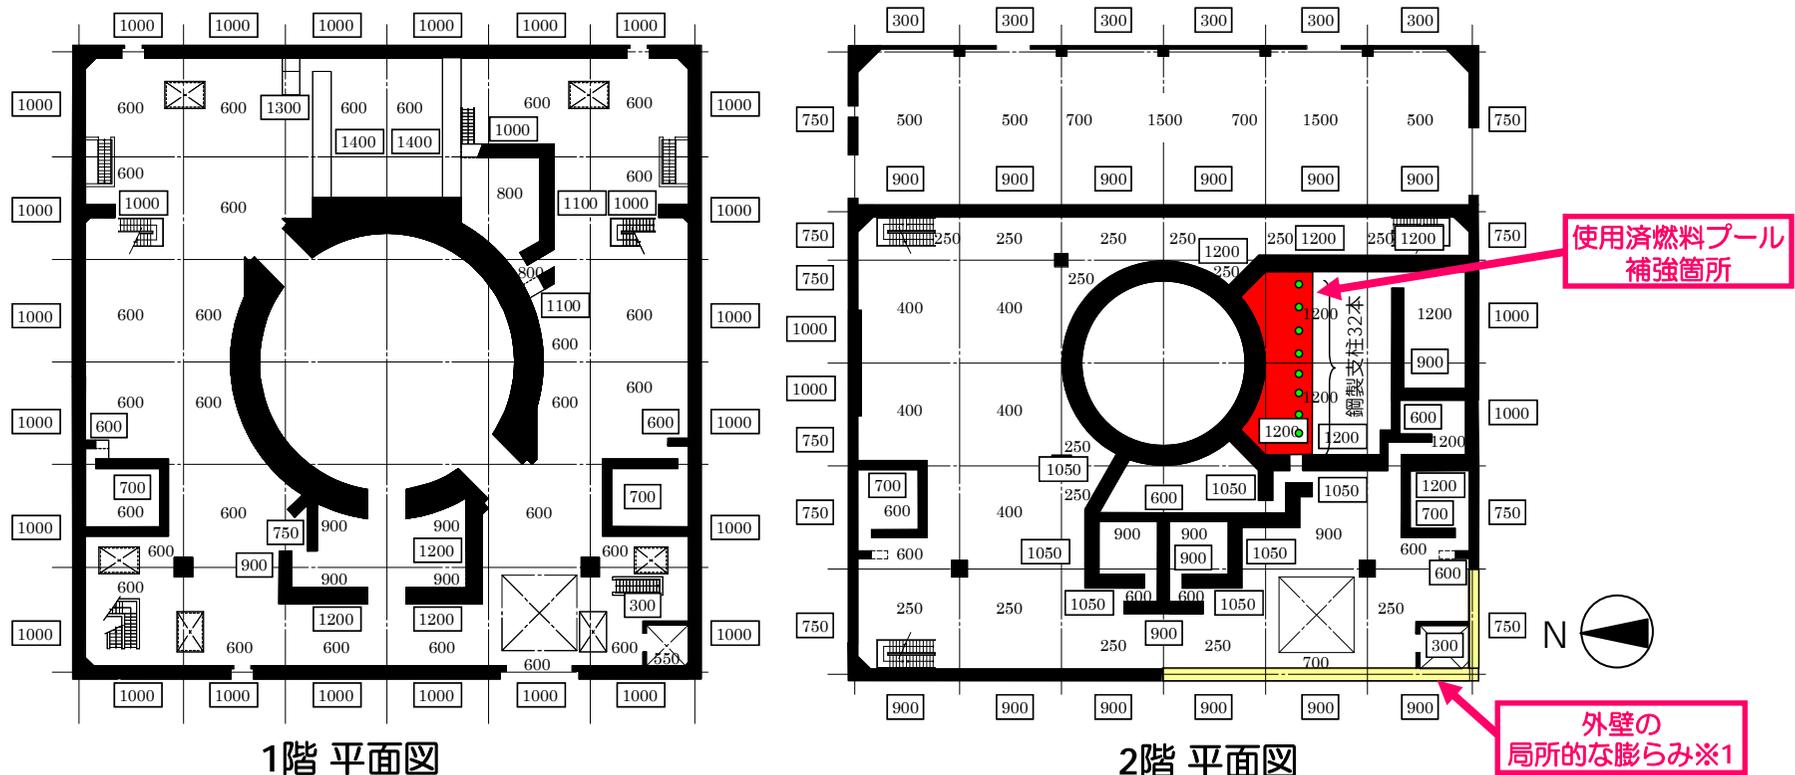
【1,2階の損傷状況図】

- 目視確認において床スラブ・壁は健全でした※1。

※1：平成24年5月に実施した定期点検により、2階西側及び南側の一部外壁に局所的な膨らみを確認していますが、コンクリートの強度低下や大きなひび割れはありません。（福島第一原子力発電所4号機原子炉建屋の外壁の局所的な膨らみを考慮した耐震安全性に関する検討に係る報告書 平成24年6月25日）。

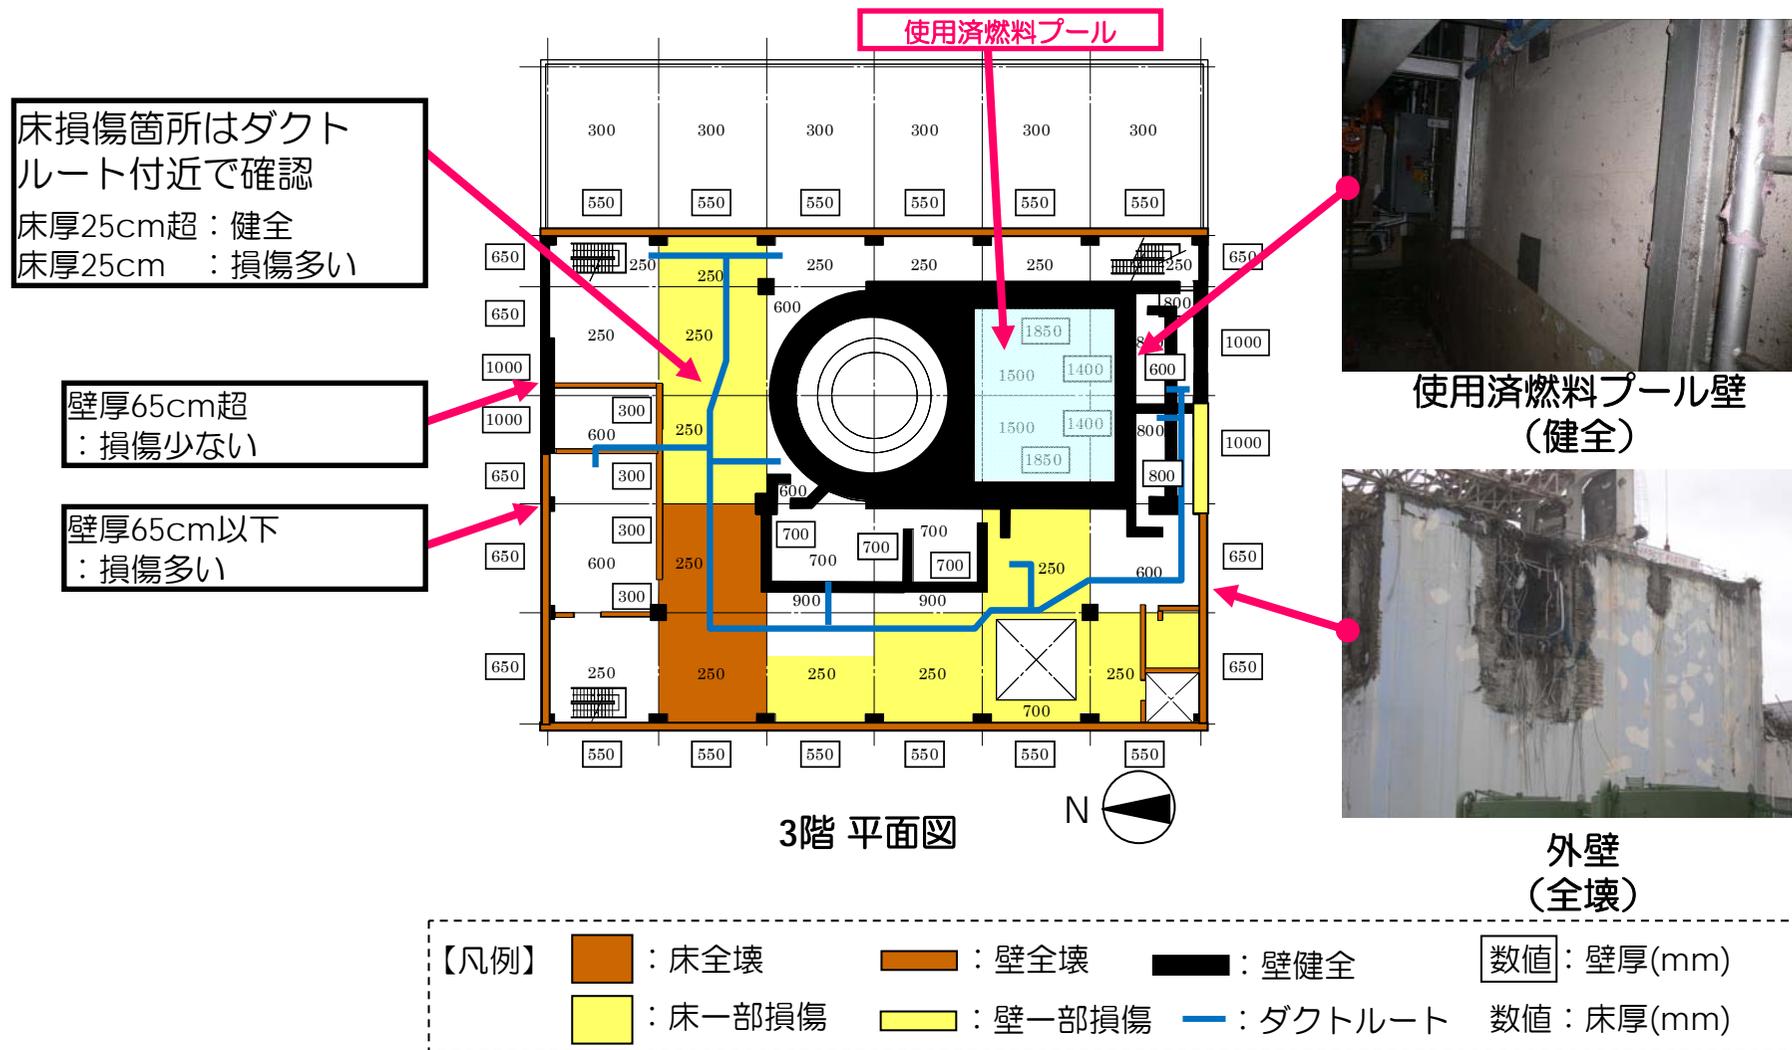
【3階の損傷状況図】

- 床スラブは、水素爆発の発生箇所と考えられるダクトルート付近の比較的薄い床（厚さ25～30cm）に多くの損傷が確認されました。

- 壁の損傷箇所は、壁厚に大きく依存しており、壁厚65cm以下の場合に損傷が多く、壁厚65cmを超える壁の損傷は少なくなっています。
- **耐震上重要な使用済燃料プール壁や原子炉格納容器周辺の厚い壁は健全でした。**

- 損傷箇所のうち補修が必要な部位については、耐久性向上の観点から今後補修を実施していきます。

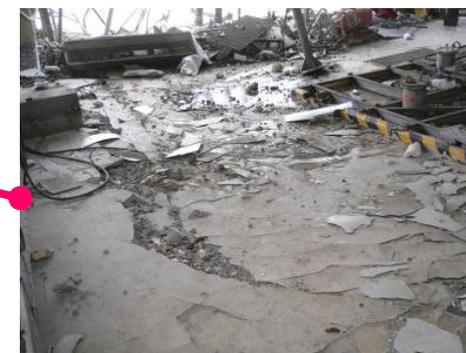
床
(一部損傷)

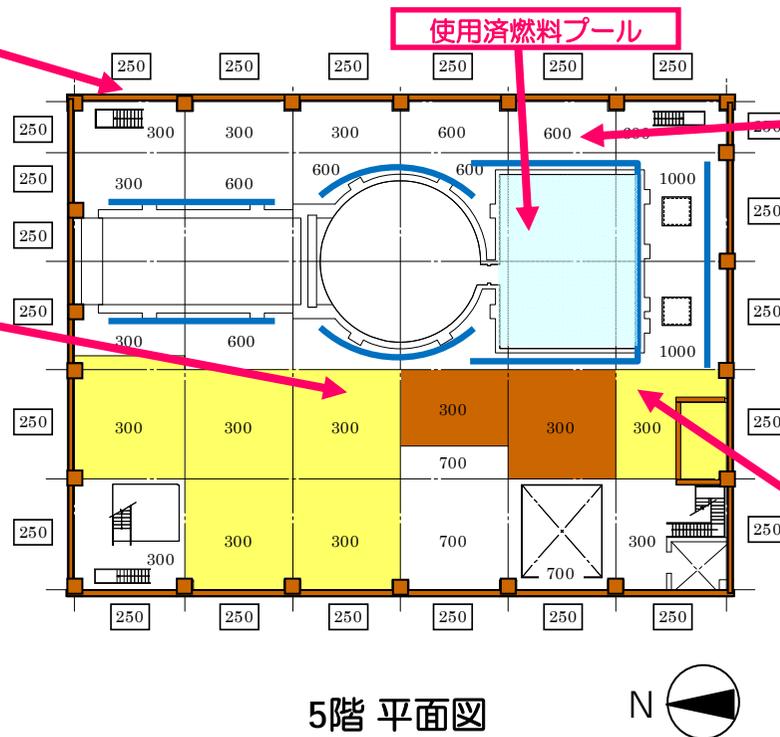
【5階の損傷状況図】

5階から上の壁は、燃料
取り出し用カバーと
干渉するため撤去

床厚30cm超：健全
床厚30cm：損傷多い

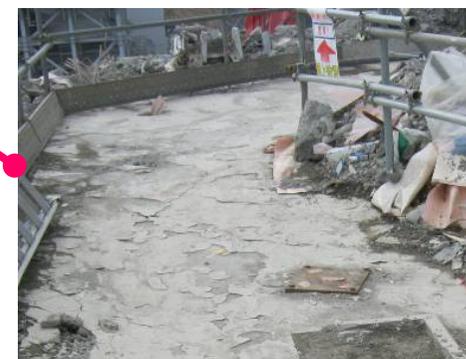
床
(一部損傷)

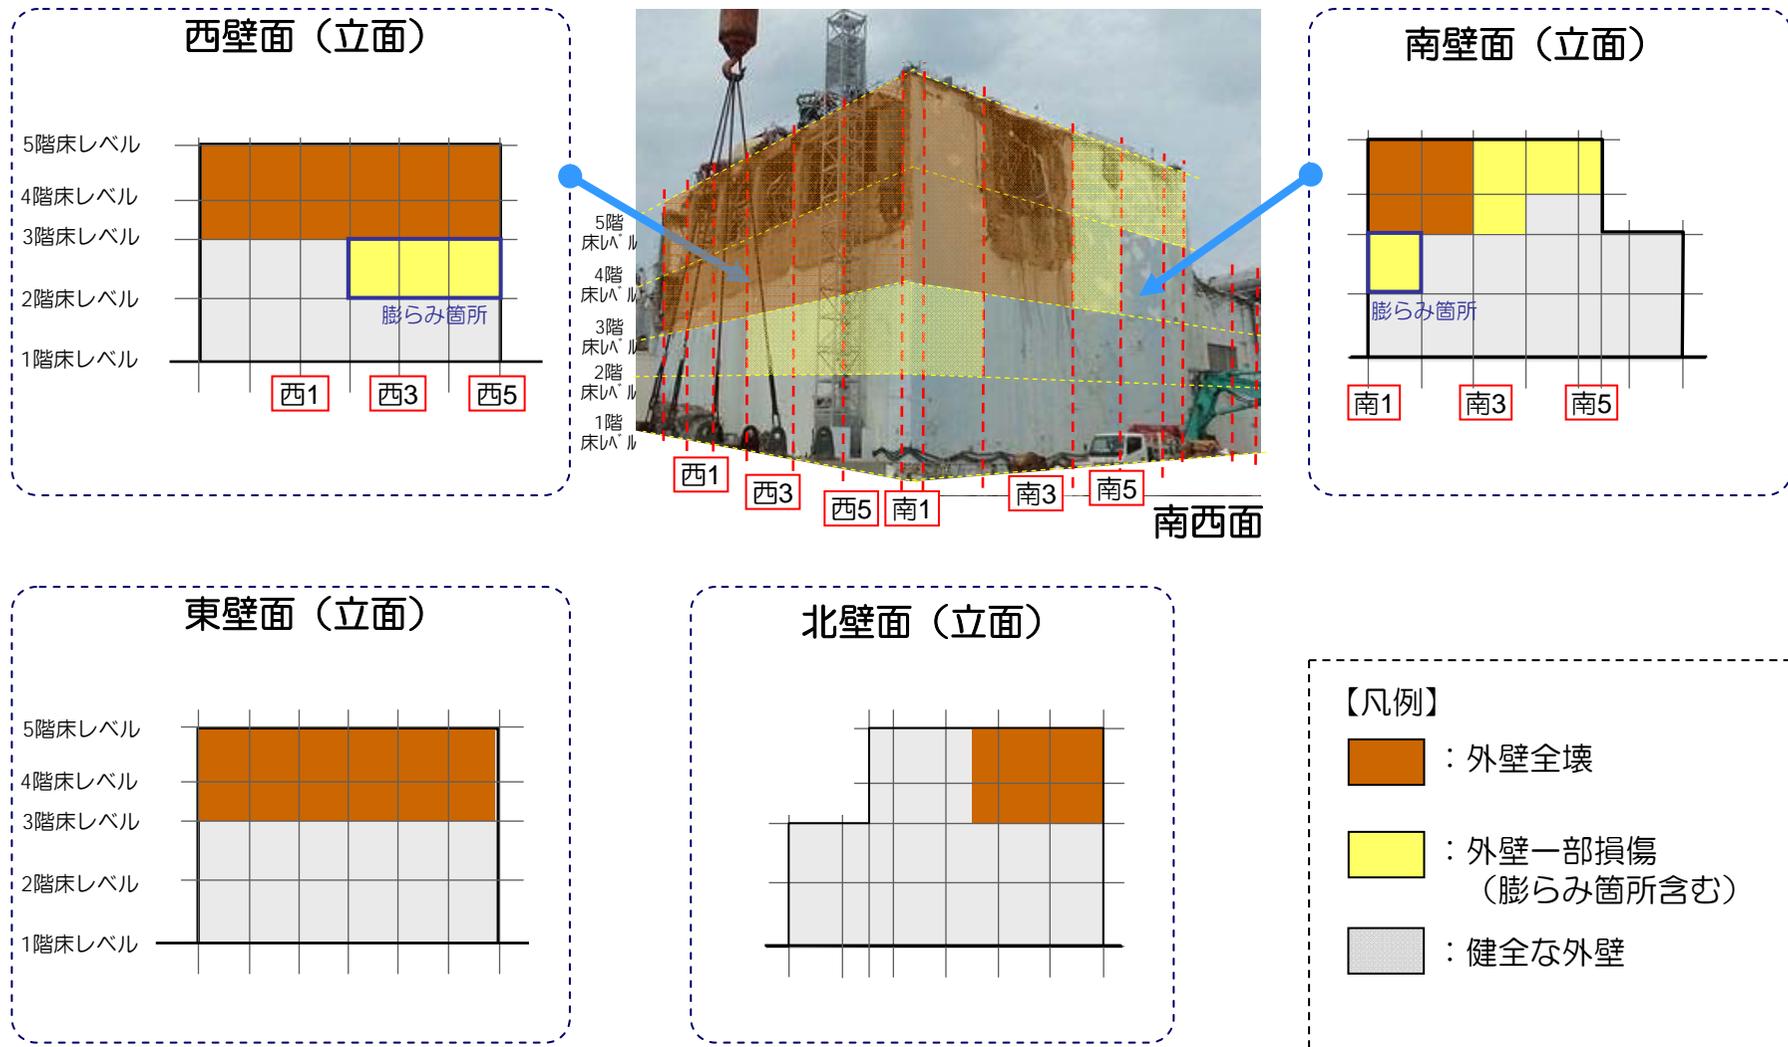
【外壁損傷状況図】

- 水素爆発により3階以上の壁は、北東の一部を除き全面的に損傷しています。

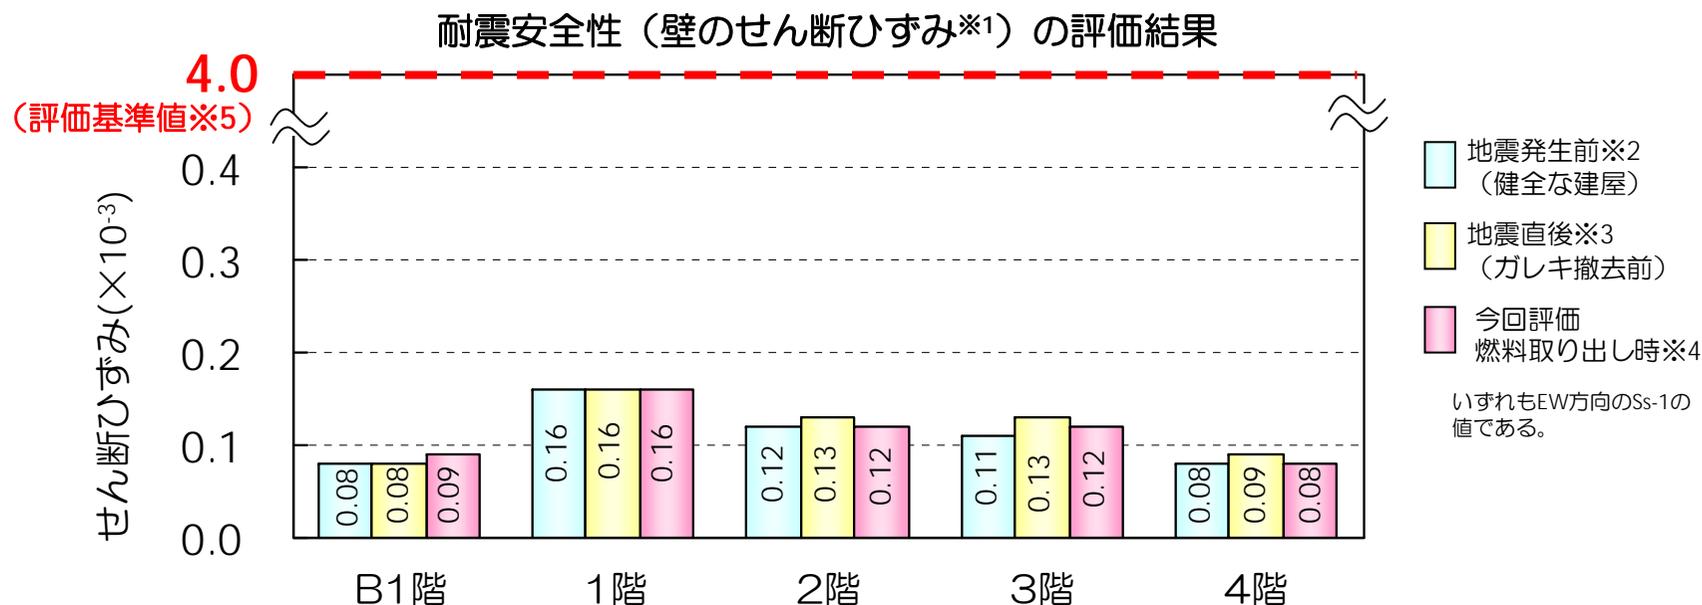
- 地震発生前の健全な建屋と比較した場合でも耐震安全性はほぼ同等です。
- この理由としては、以下が考えられます。
 - ① 損傷した建屋ガレキの撤去により建屋上部の重量が大幅に軽くなり、地震力が低減した。
 - ② 使用済み燃料プール壁や原子炉格納容器周辺の厚い壁は、地震発生前と同様に健全である。

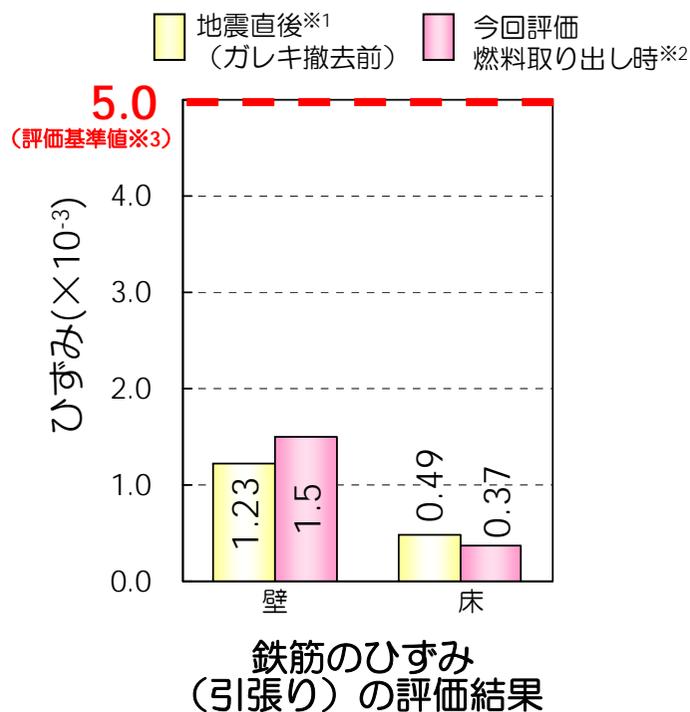
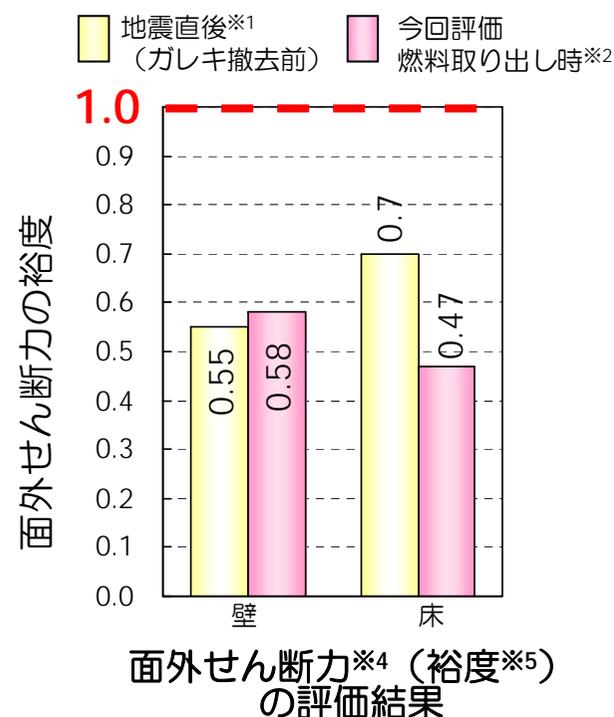
- 使用済燃料プール躯体のひずみや発生応力は、評価基準値を下回っており十分な耐震安全性を確保しています。
- プール躯体のひずみや発生応力は十分小さいため、プール内面に内張りされているライニング材(ステンレス鋼板 厚さ約6mm)が損傷し使用済み燃料プール水が漏れ出る可能性はないと考えられます(参考2参照)。

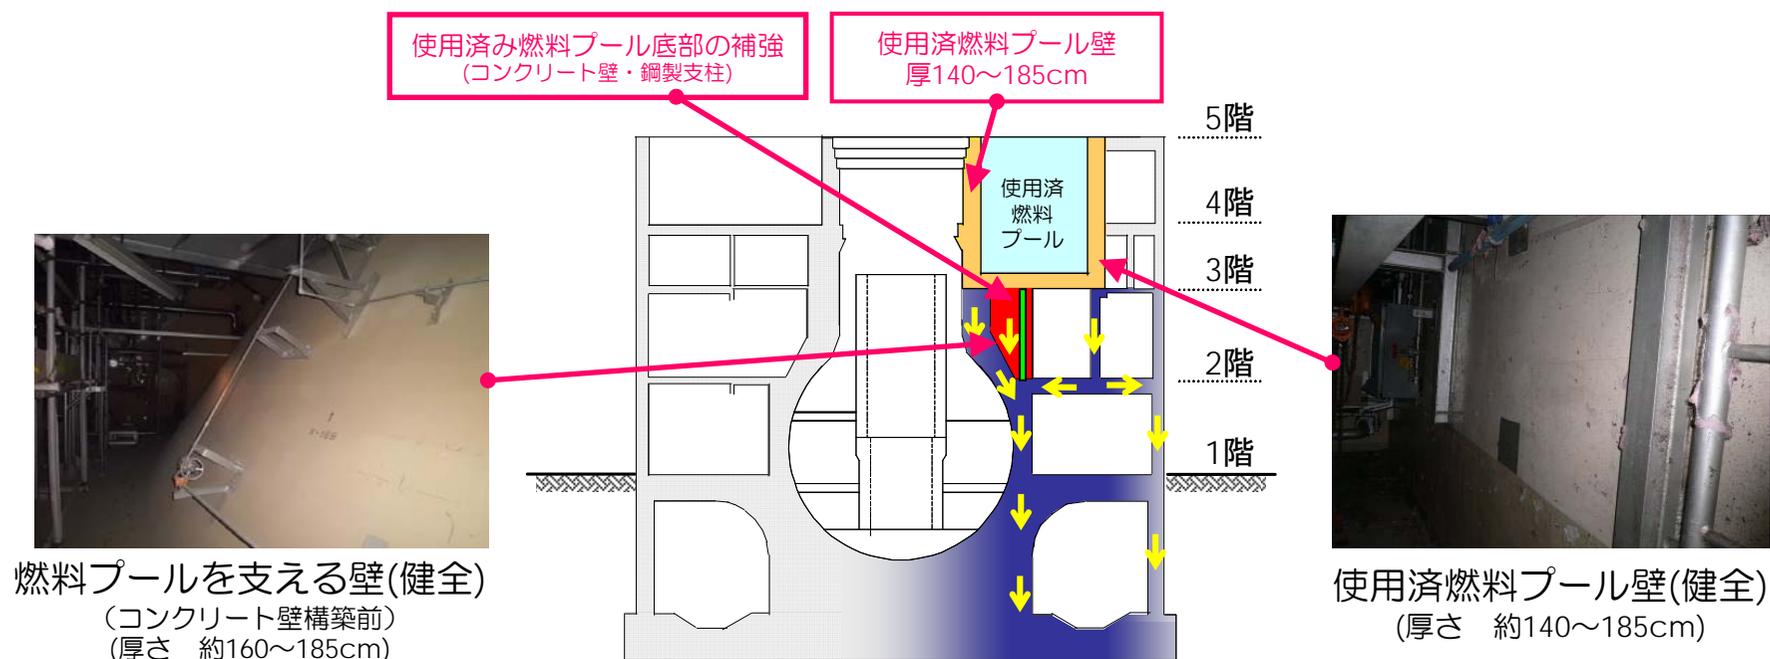
- 使用済燃料プール壁※1は、非常に厚いうえに、プール全体は、非常に厚い壁※2で支えられているため、外壁や床スラブが損傷していても、地震発生前と同等な耐震性が確保されております。このため、再び東北地方太平洋沖地震と同程度の地震（震度6強）が発生しても、安全であることを確認しました。

※1 使用済み燃料プール壁（鉄筋コンクリート造） 厚140cm～185cm

※2 使用済み燃料プールを支える壁（鉄筋コンクリート造）厚160cm～185cm

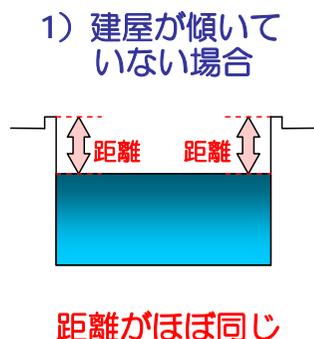
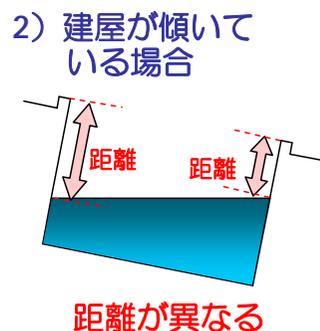
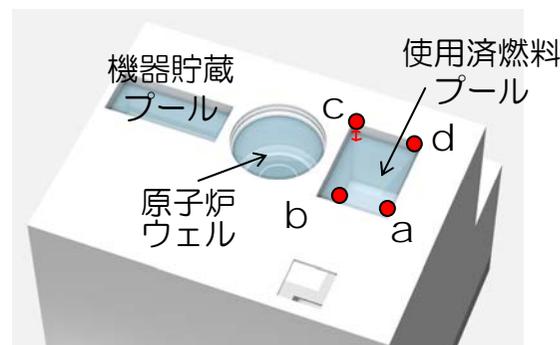
① 建物の傾きの確認（水位測定）

これまでと同様に、プールの四隅の測定値がほぼ同じであることから、5階床面と使用済燃料プールおよび原子炉ウエルの水面が平行であり、建物が傾いていないことを確認しました。

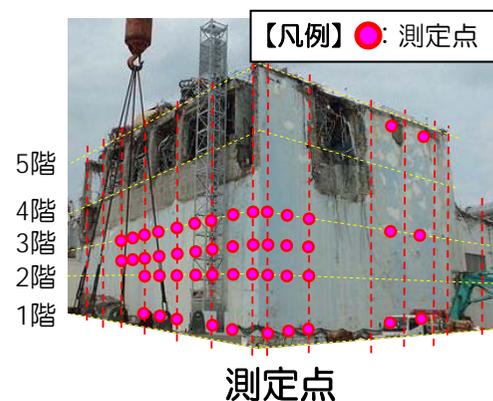
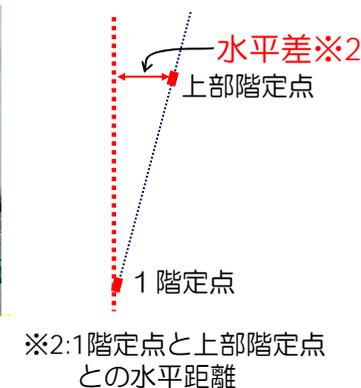
② 外壁面の測定

水平差※2は、第1回目(H24.5)および外壁面詳細点検(H24.6)とほぼ同様の値となり、各点の変形は同じような傾向です。

なお膨らみが見られた2階西側及び南側の一部外壁については、当該壁の剛性を無視した場合は、原子炉建屋の耐震安全性に問題がないことを確認しています※3。

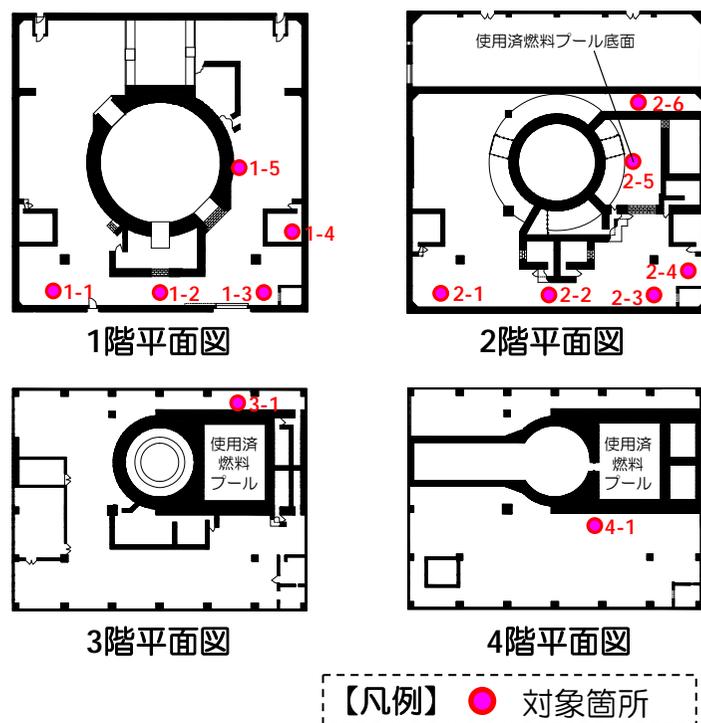
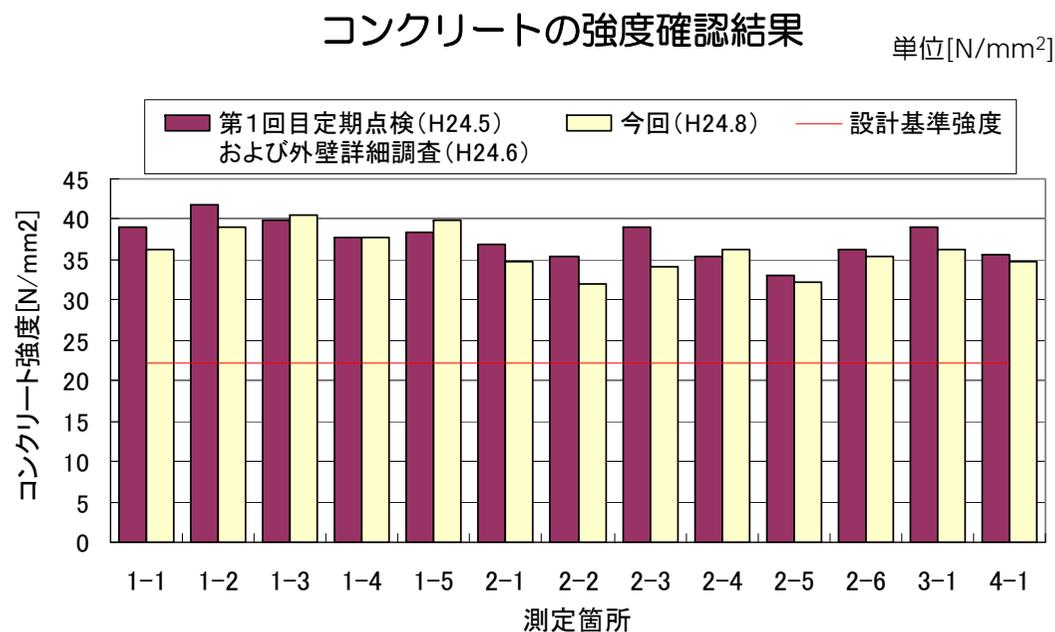
③ 目視点検

これまでと同様に、使用済燃料プール壁・床およびプールを支持する壁の目視点検の結果、1mm以上（耐久性の観点で検討が必要になるひび割れ幅）のひび割れや塩分による鉄筋腐食の可能性のあるひび割れは確認されませんでした。

これまでと同様に、全ての箇所で設計基準強度（22.1N/mm²）を上回っており、十分な構造強度であることを確認しました。
