福島第一原子力発電所4号機原子炉建屋の 健全性確認のための 定期点検結果（第2回目）について

2012年8月30日

東京電力株式会社

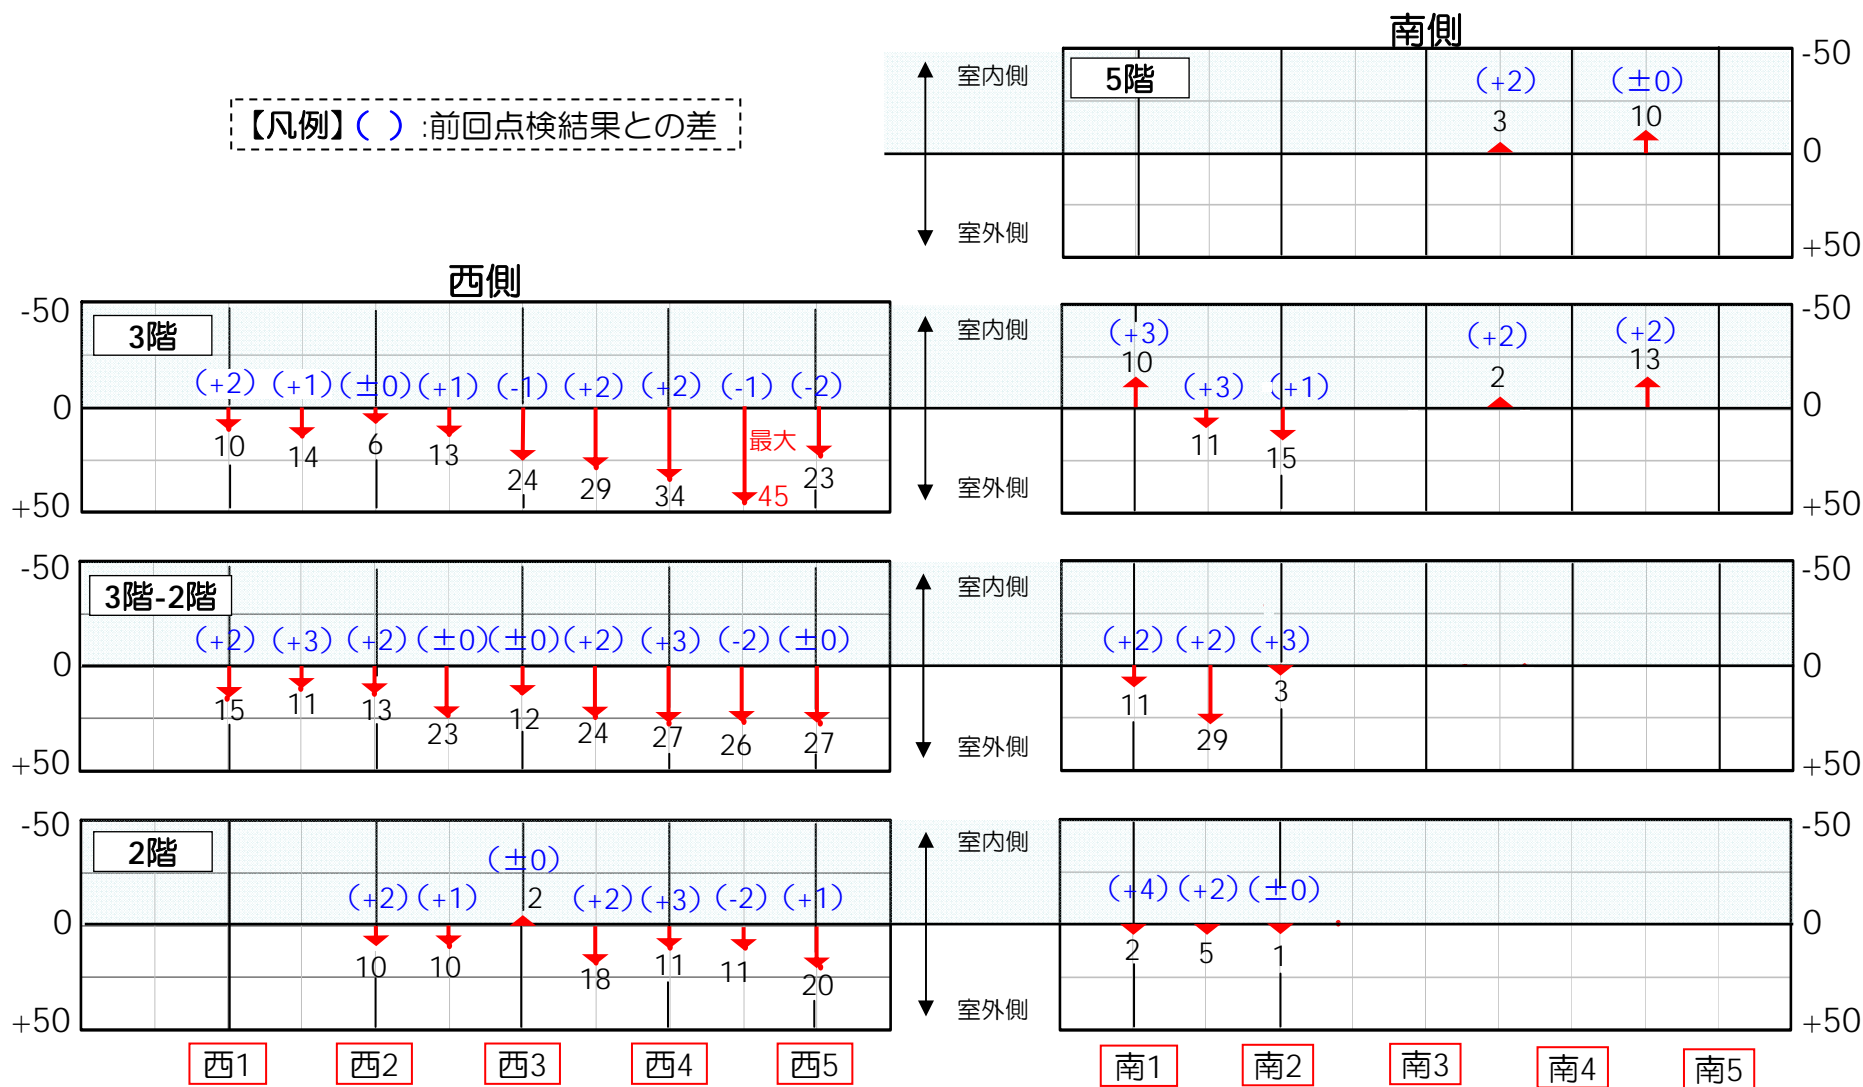
水平差^{※1}の算出結果

- ▶ 水平差は、第1回目（H24.5）および外壁面詳細点検（H24.6）とほぼ同様の値となり、各点の変形は同じような傾向を示した。
- ▶ 前回計測結果と若干の差が生じているのは、光学機器の計測誤差が±2mm程度であり、水平差で最大約4mmの誤差が生じる可能性があることや、コンクリートの熱膨張（熱膨張係数約 $7\sim 13 \times 10^{-6}/^{\circ}\text{C}$ ）により、5月と7月の月平均気温差で約2~4mmの差が生じる可能性があることが考えられる。
- ▶ 膨らみの見られた2階西面および南面の一部外壁については、目視確認および強度確認を実施し、構造強度に影響を及ぼすような幅1mm以上のひび割れは見られず、剛性の低下は少ないと考えられるものの、当該壁の剛性を無視した解析評価を実施し、原子炉建屋の耐震安全性に問題がないことを確認している※¹。
- ▶ 膨らみの見られた2階西面外壁について、意見聴取会※²でのコメントを踏まえ、ひび割れの詳細調査を実施し、次頁の写真に示すような最大で幅0.3mmのひび割れを確認した。
ただし、今回確認された幅0.3mmのひび割れであれば、耐久性や耐力上、問題になるレベルではない。

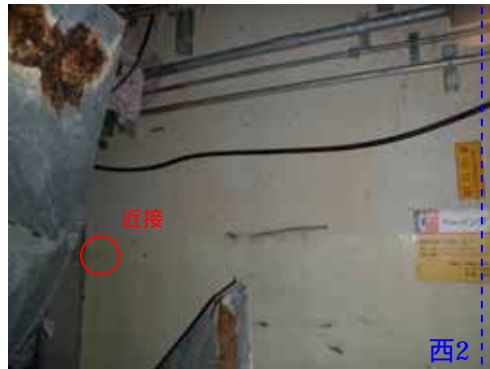
膨らみの見られた2階西面外壁には最大幅0.3mmのひび割れが確認された。
なお、今回確認された幅0.3mmのひび割れであれば、耐久性や耐力上、問題になるレベルではない。

① 2階 西2-西3間外壁内面
(ひび割れ幅 0.1mm)

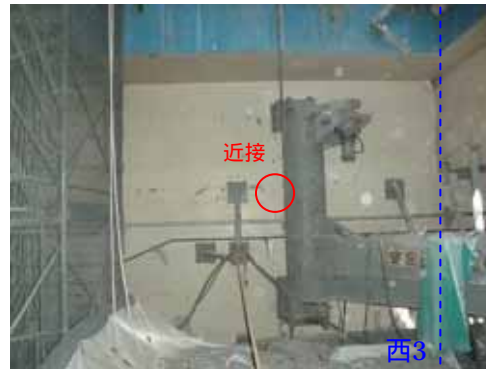
② 2階 西3-西4間外壁内面
(ひび割れ幅 0.3mm)

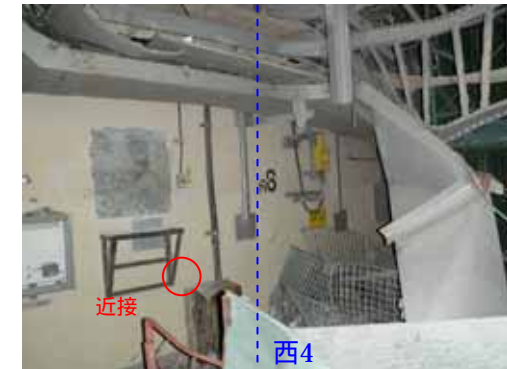
③ 2階 西4-西5間外壁内面
(ひび割れ幅 0.2mm)

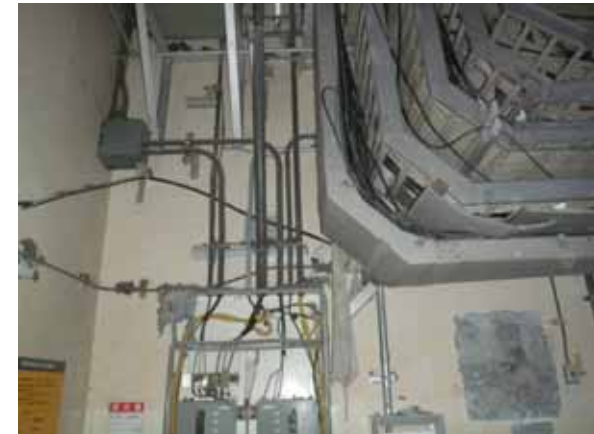
④ 西面（内壁）

➤目視点検の結果、これまでの点検結果と同様に、1mm以上のひび割れや鉄筋腐食の可能性のあるひび割れは確認されなかった。
