## 淡水化装置(逆浸透膜式)3からの漏えいについて

- 日時:平成24年9月15日 9:42発見
- 場所:淡水化装置(逆浸透膜式)3 蛇腹ハウス内
- 状況:  
当社社員がパトロールのためハウス内に入室したところ床面に水溜まりを発見(9:42)。  
ただちに淡水化装置(逆浸透膜式)3を手動停止(9:42)し、漏えい停止を確認(11:15)。
- 推定漏えい量:約 0.25m<sup>3</sup>、堰内に溜まり系外漏えいなし。
- 線量測定結果: :0.07 [mSv/h]、 :1.33 [mSv/h](水の表面)
- 漏えい箇所:淡水化装置(逆浸透膜式)3のスキッド3内高圧ポンプ出口配管ねじ込み部
- 原因:今後分解点検して調査予定。

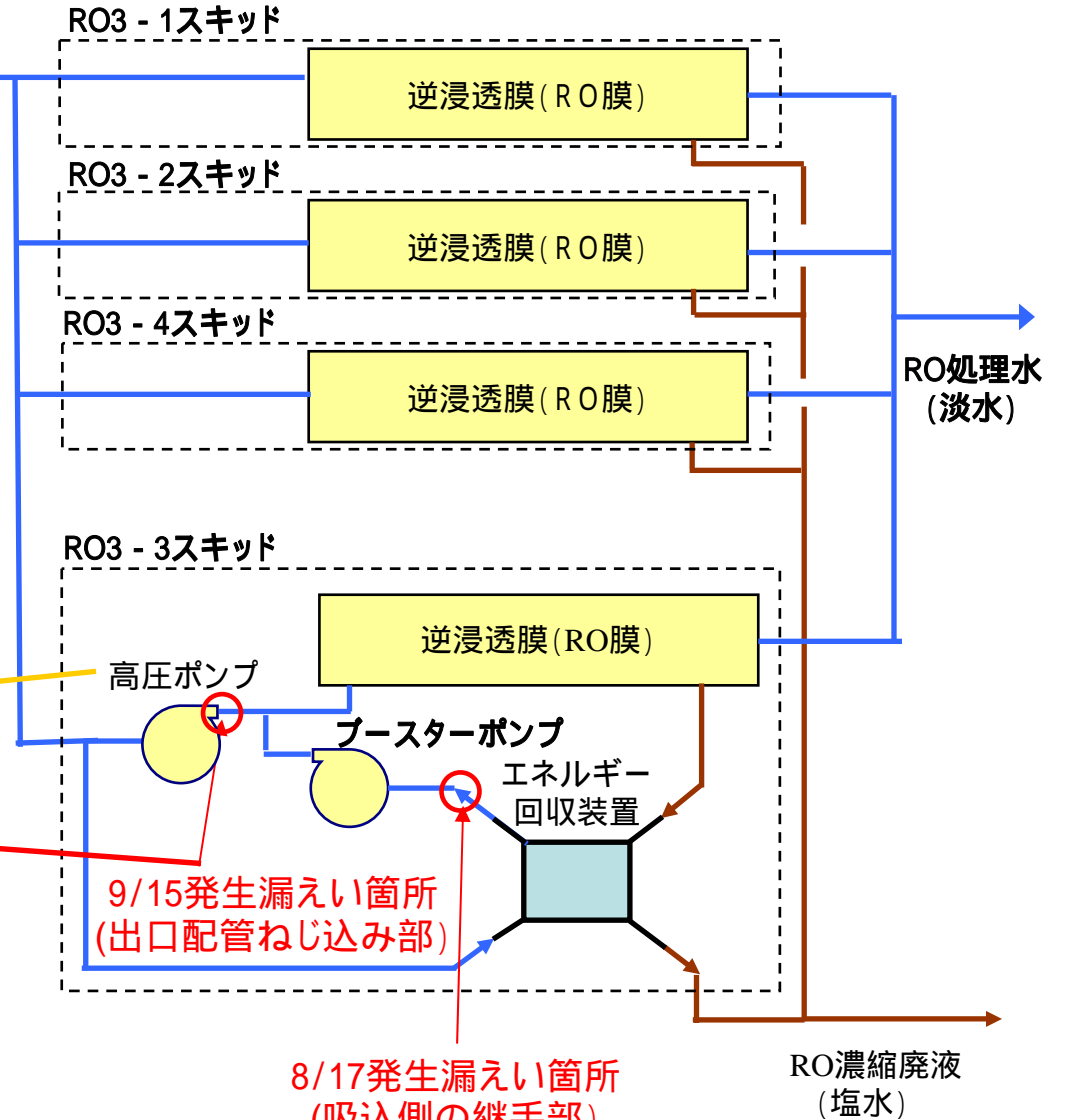
9/15発生漏えい箇所  
(出口配管ねじ込み部)

8/17発生漏えい箇所  
(吸込側の継手部)

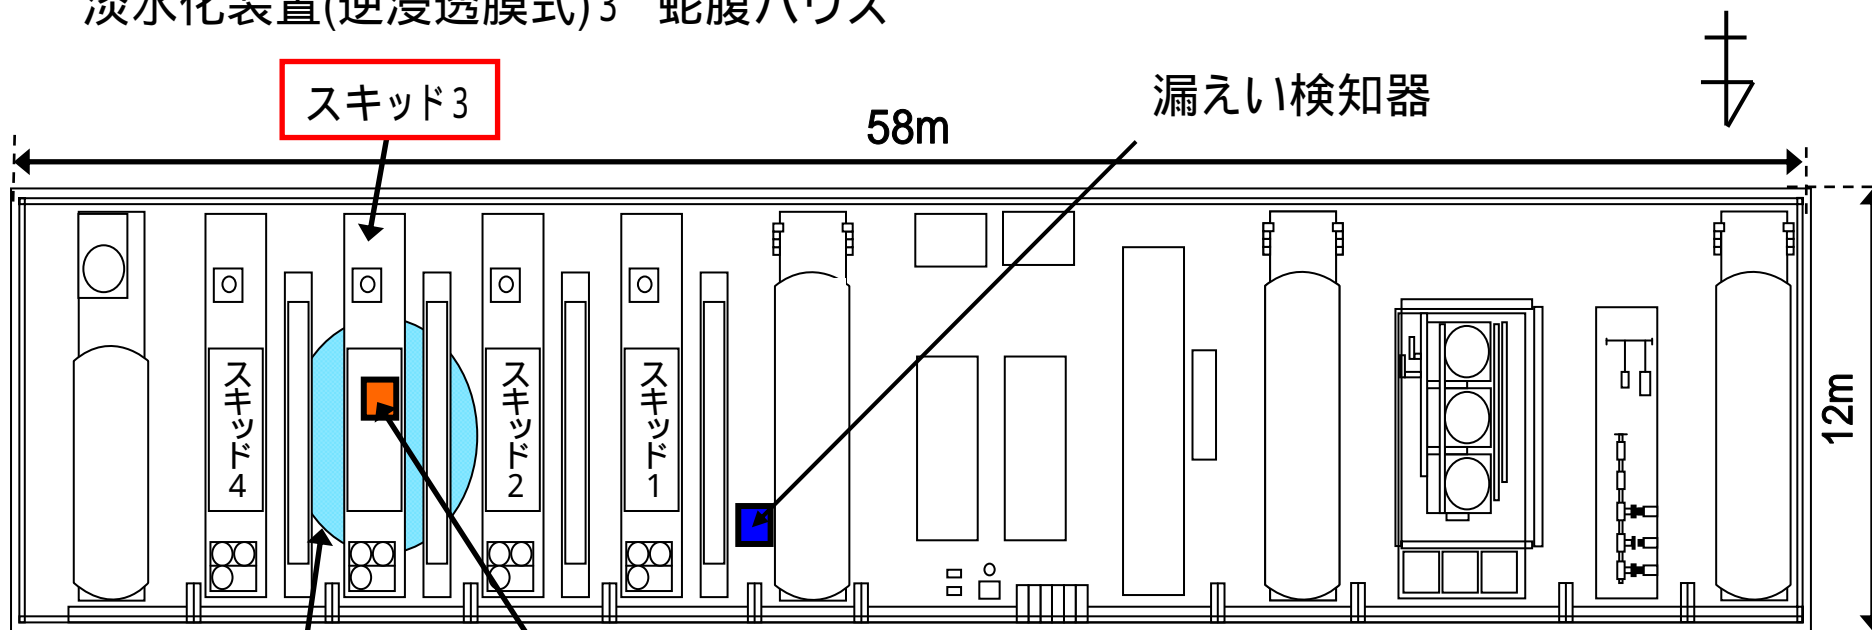
淡水化装置(逆浸透膜式)3 蛇腹ハウス

漏えい水

7m × 7m × 深さ5mm

(推定漏えい量=約0.25m<sup>3</sup>)
