# 福島第一原子力発電所セシウム吸着塔仮保管施設での 電動機発煙に関する調査結果

## 1. 事象の概要（既報）

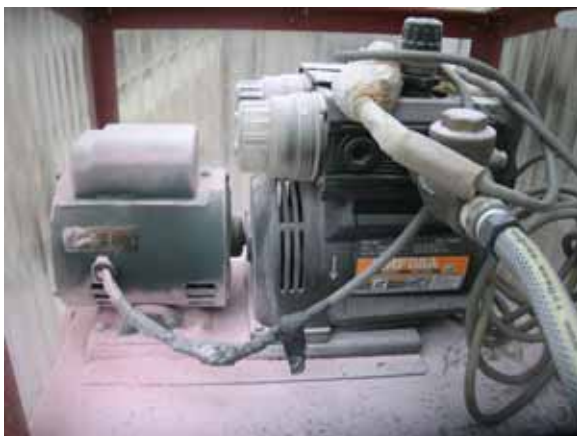
<発煙停止後のGポンプ電動機>

<8月14日の発煙事象（Gポンプ）>

- ・電動機の外板に熱によると思われる変色があり、また近接しているハウス左側面の波板に黒いすすが付着していた。

- ・ 積算運転時間5,000時間あるいは約半年を目途に、電動機の定期的な更新を行う。
- ・ 8月14日の事象では発煙前に電工ドラムの遮断機が「断」になっていながらも、電動機側ではなく電工ドラム等の配線に問題があると誤判断して再度電源を入れてしまったことに鑑み、電気系配線を単純かつ信頼度の高いものとする事とした。  
(この接続変更は10月11日に竣工済みである。)

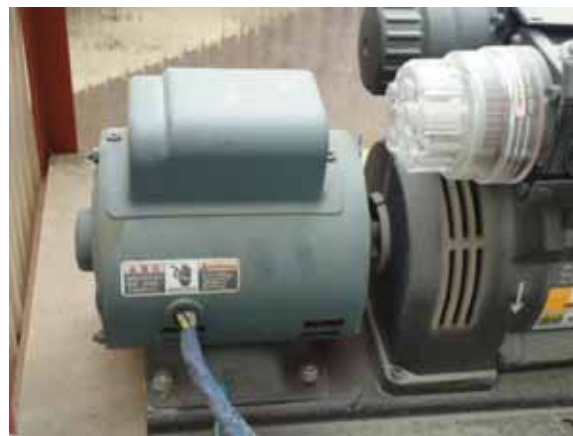
<発煙停止後のHポンプ電動機>

<10月2日の発煙事象（Hポンプ）>

- ・熱による劣化を受けた痕跡はない。

- ・一部で絶縁抵抗が0.001MΩとなっていた。

（この部分で巻線内部での絶縁破壊が生じかけているが、全くの短絡状態にはないため、わずかな発煙でとどまり、かつ電源断で直ちに発煙が止まったものと考えられる）。

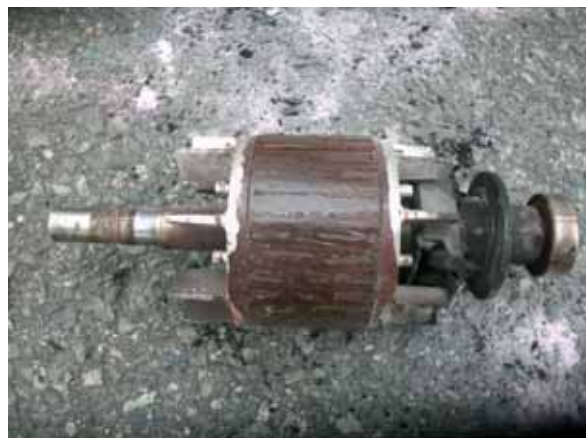
<Gポンプ電動機内部（回転子）>

- ・内部の巻線が熱の影響を受け、絶縁体が炭化して粉末状になっていた。
- ・固定子が焼き付いて内部で固着していた。
- ・ポンプ、電動機の軸は軽く手回し可能で、ベアリング等の摺動部の支障はなかった。
- ・電動機の積算運転時間は約9,700時間。

- ・ 両事象とも、電動機内にとりこまれた塵埃や塩分により固定子巻線の一部で微小放電等を生じ、エナメル線の絶縁が劣化し、当該部で巻線間が短絡したことによるものと推定される。

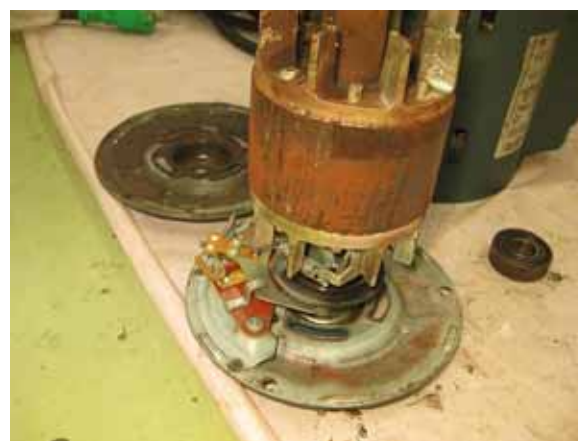
<Hポンプ電動機内部（回転子）>

- ・固定子巻線の一部にエナメル被覆の変色が認められた。
- ・固定子内面、回転子外面等に発錆が認められた。
- ・内部にすす等は確認されなかった。
- ・ポンプ、電動機の軸は軽く手回し可能で、ベアリング等の摺動部の支障はなかった。
- ・電動機の積算運転時間は約10,800時間。

調査の結果、電動機内に取り込まれた塵埃や塩分が長期にわたる連続運転中に蓄積し、絶縁不良になったものと推察される。
