福島第一原子力発電所 所内電源ケーブルの損傷による発煙について

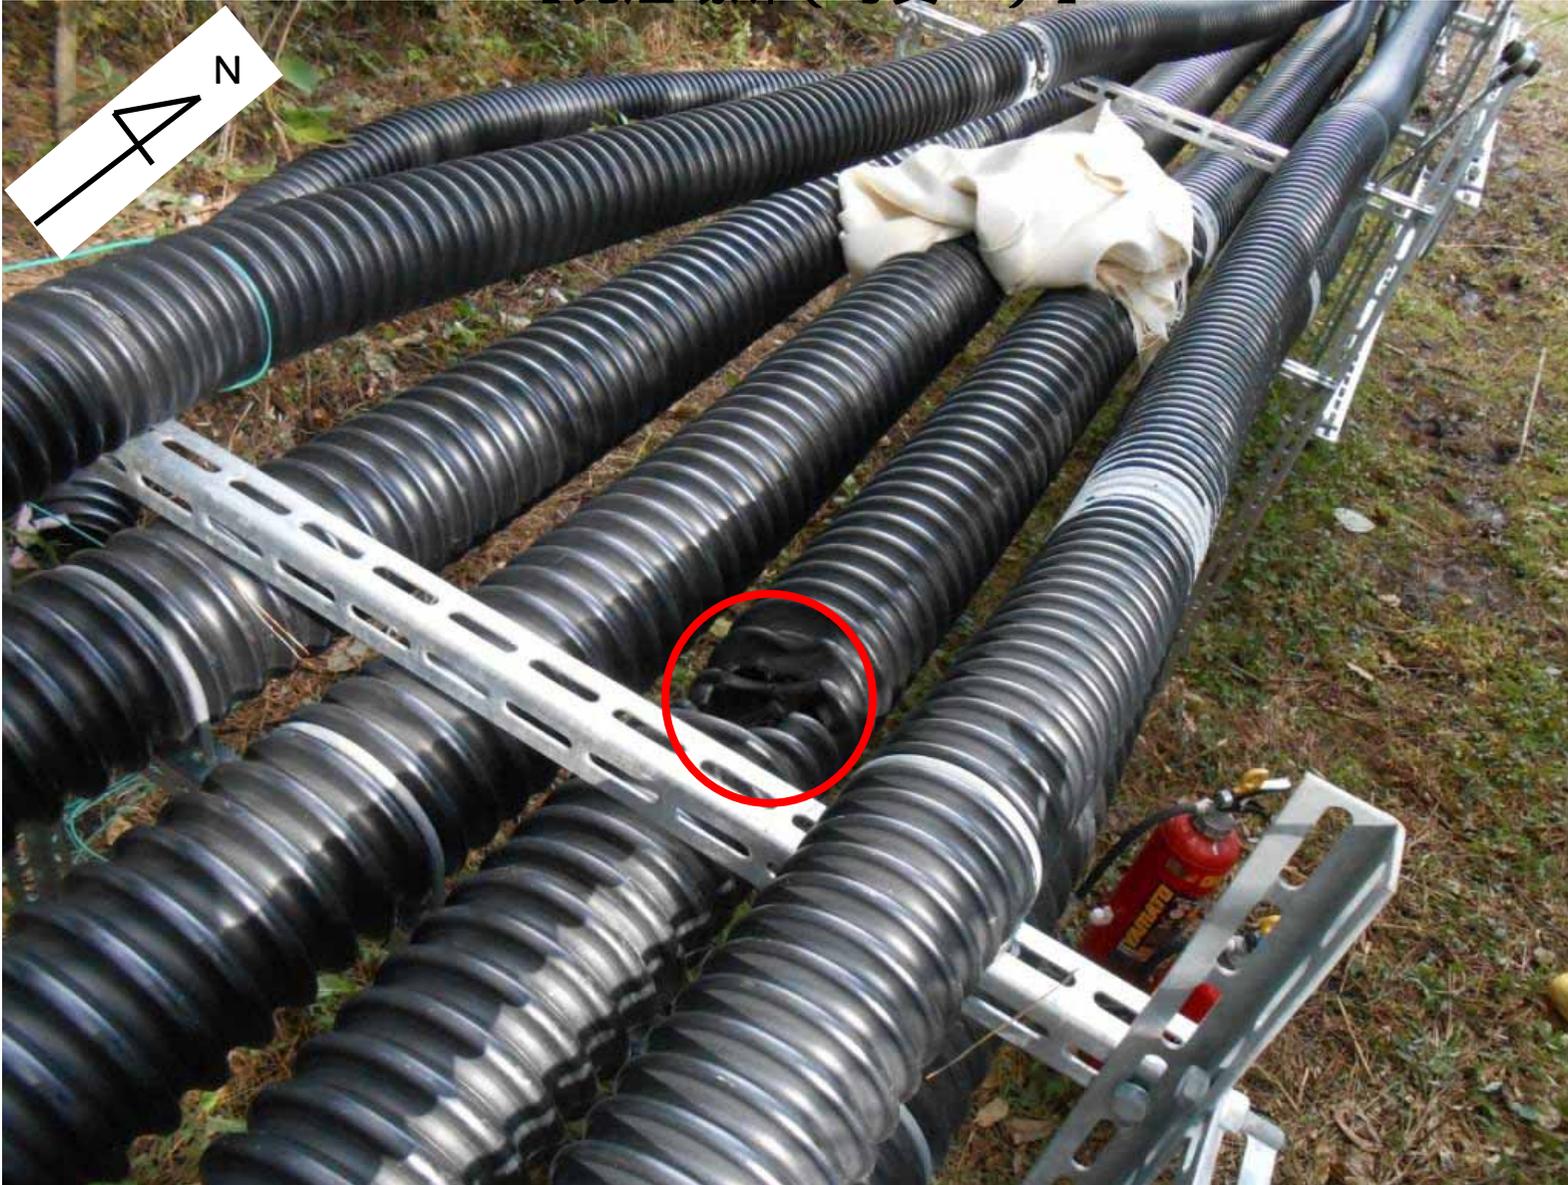
【発煙場所（写真）】

【撮影日】平成24年11月2日 【撮影】東京電力株式会社

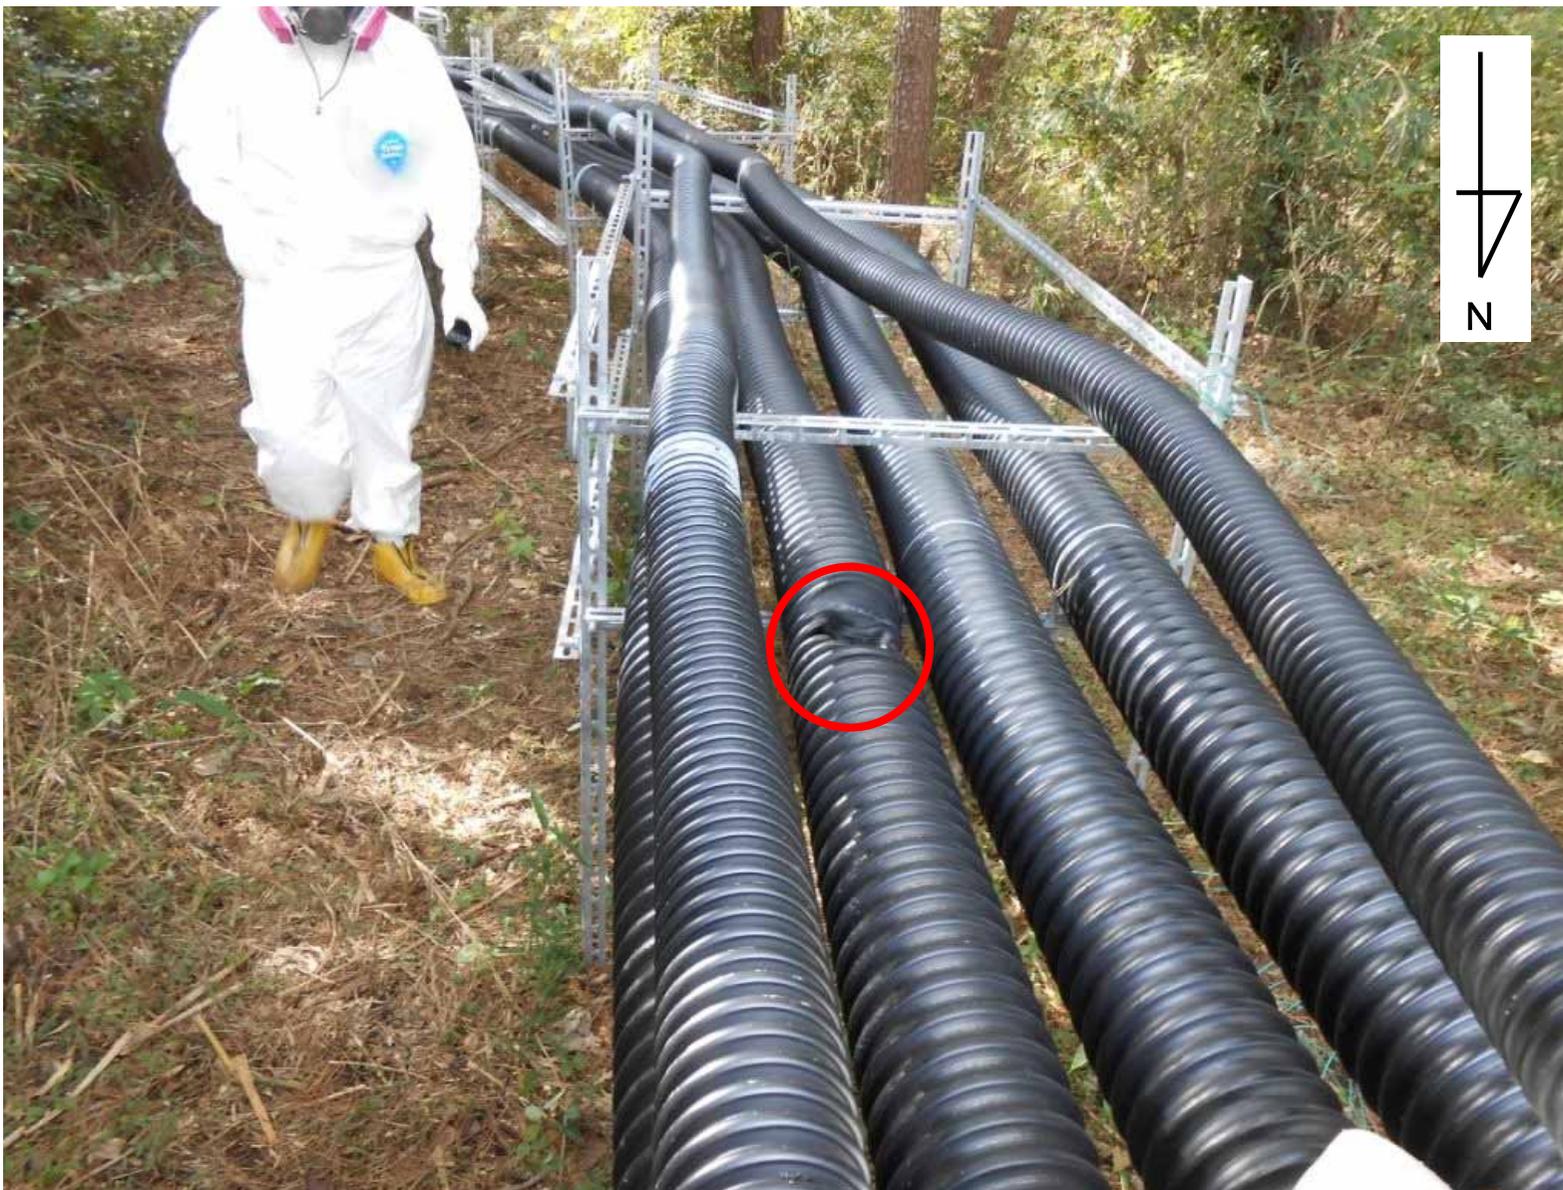
【発煙場所（写真）】

【撮影日】平成24年11月2日 【撮影】東京電力株式会社
