## 第二セシウム吸着装置(サリー)ベントラインからの 漏えいについて

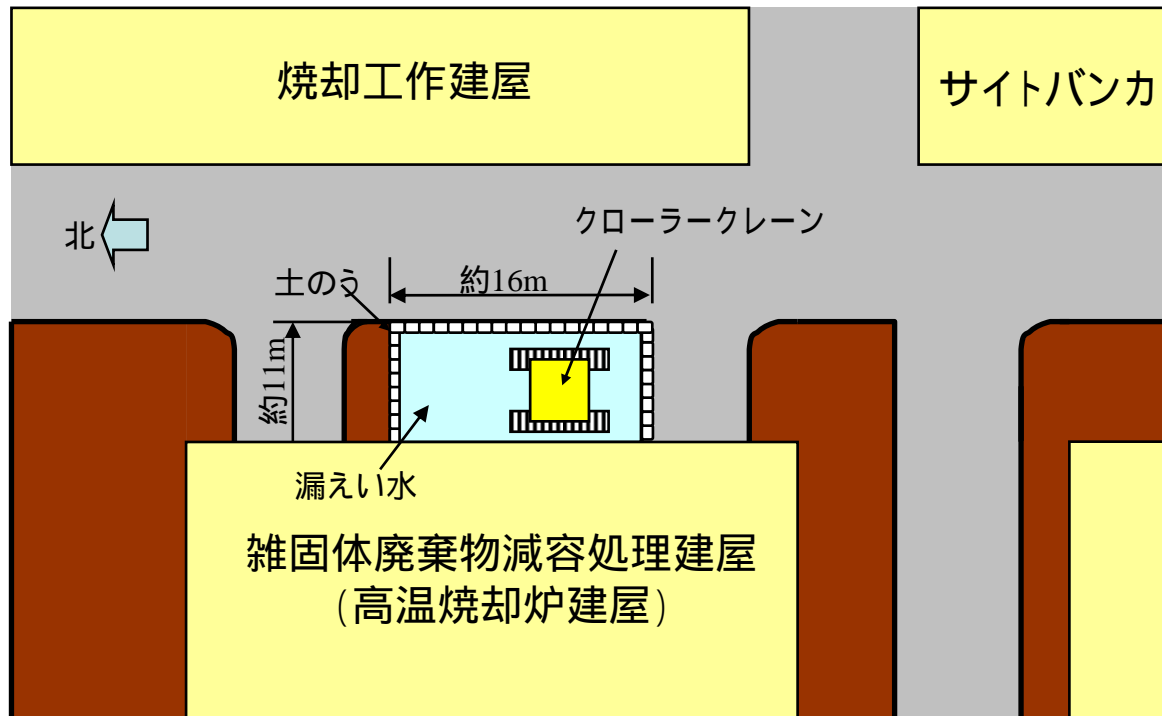
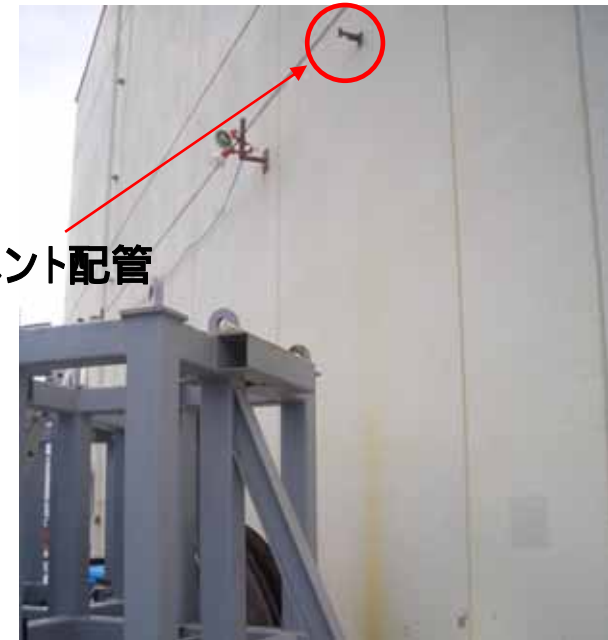
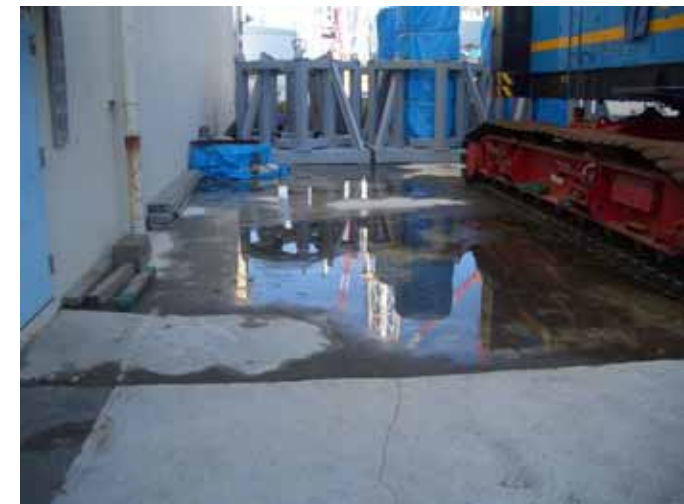
# 漏えい状況

- 日時：平成24年11月20日 8：00頃
- 場所：雑固体廃棄物減容処理建屋（高温焼却炉建屋）
- 状況：時系列
  - 8:00頃 パトロール中の当社社員が発見
  - 8:26 第二セシウム吸着装置（サリー）の運転を停止  
（微少な滴下は継続）
  - 9:47 漏えい箇所の周囲に土のう設置開始（10:10頃設置完了）
  - 10:10頃 漏えい停止を確認（ドレンライン閉止栓取り外し実施）
  - 13:00頃 漏えい水拭き取り完了
- 漏えい量：約176リットル（約16m×約11m×約1mm）
- サンプルング結果
  - セシウム134  $3.7 \times 10^2 \text{Bq/cm}^3$
  - セシウム137  $6.5 \times 10^2 \text{Bq/cm}^3$
  - コバルト60  $3.5 \times 10^0 \text{Bq/cm}^3$
  - マンガン54  $1.9 \times 10^0 \text{Bq/cm}^3$
