# 第二セシウム吸着装置(サリー)ベントラインからの漏えいの調査結果について

<参考資料>  
平成24年11月22日  
東京電力株式会社

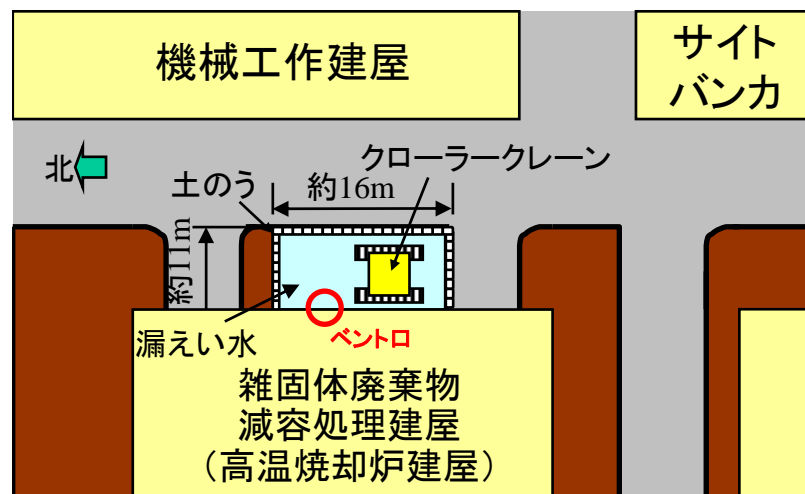
漏えい範囲

溜まり水量: 約176リットル(16m×11m×1mm)

※漏えい水は、セシウム吸着塔交換作業用のクローラークレーンのコンクリート基礎(隣地地面より25cm程度高い)及び基礎壁面を伝わっていたため、地面に染みこんだ可能性がある。

漏えい水の分析結果: セシウム134  $3.7 \times 10^2 \text{Bq/cm}^3$ 、セシウム137  $6.5 \times 10^2 \text{Bq/cm}^3$   
コバルト60  $3.5 \times 10^0 \text{Bq/cm}^3$ 、マンガン54  $1.9 \times 10^0 \text{Bq/cm}^3$

- ① コンクリート周囲の高線量箇所の土壌除去(次回吸着塔交換まで)
- ② コンクリート面の遮へい(11月末頃)

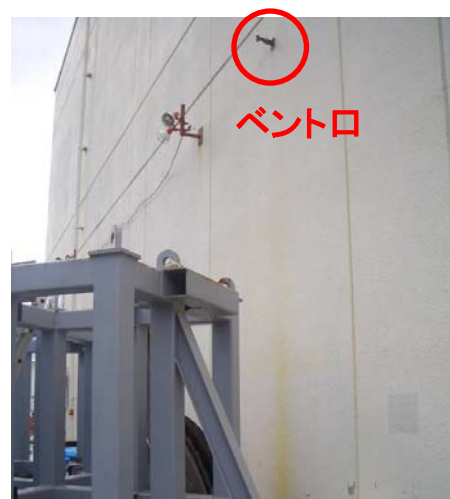
漏えい箇所

- ・平成24年11月20日8時00分頃、水処理設備をパトロール中の当社社員が、雑固体廃棄物減容処理建屋(高温焼却炉建屋)東側外壁、地上高さ約5mに設置されている第二セシウム吸着装置(サリー)ベント口より、漏えいが発生していることを確認。
- ・8時26分に第二セシウム吸着装置の運転を停止し、10時10分頃に漏えいの停止を確認。
- ・漏えい拡大防止の土のうを10時10分頃設置完了。

- ・コンクリート面の塗装等の実施
- ・ベント口からの漏えいがコンクリート面に直接滴下しない様にするためのドレンラインの設置等
- ・ドレンラインからの排水状況を確認出来る様な装置の設置等

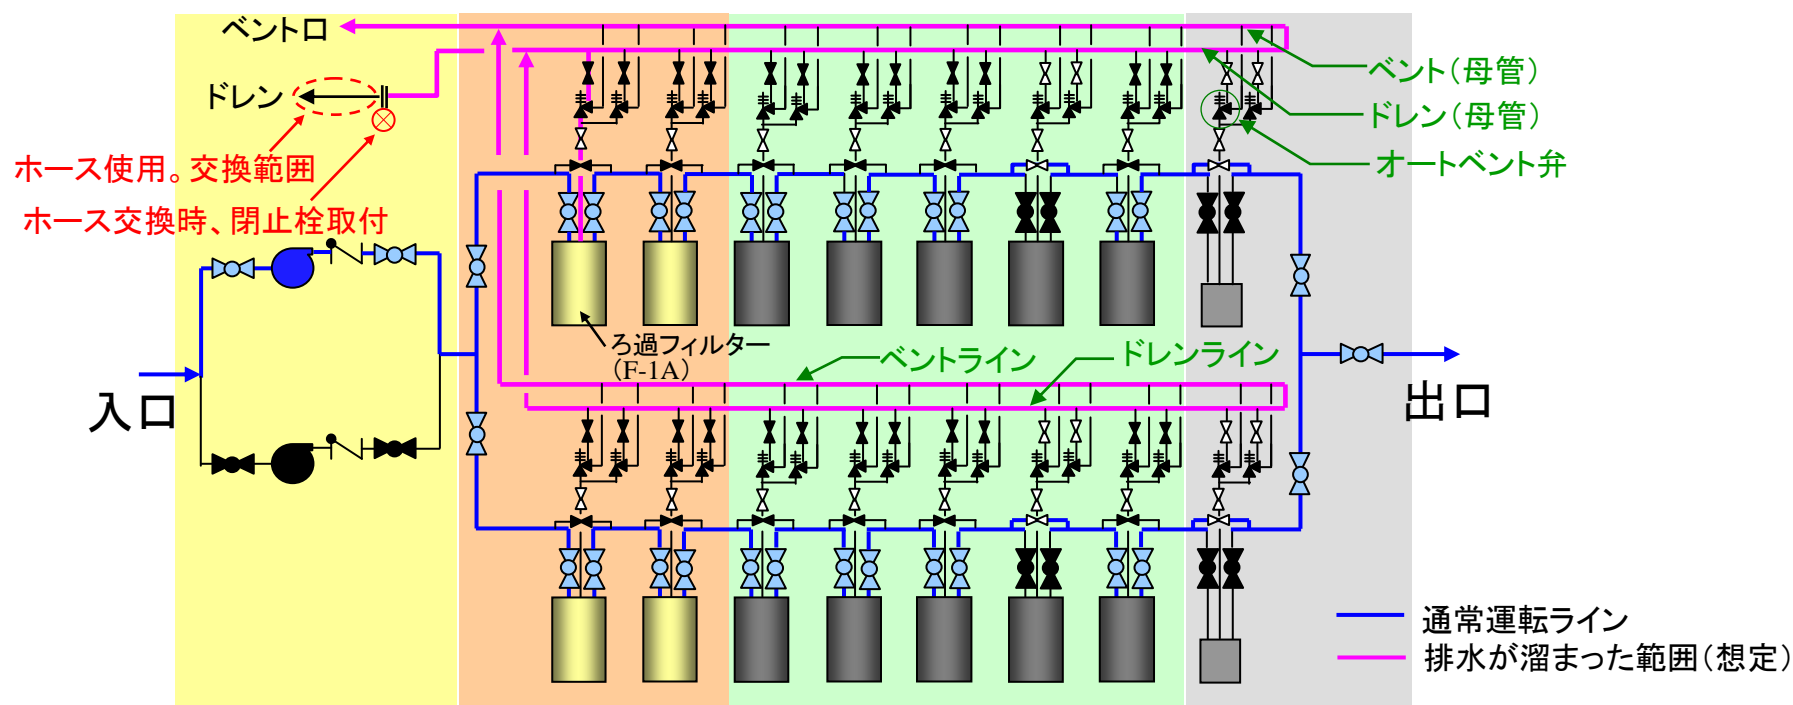
概略系統図

- ・ドレンラインについては、一部に耐圧ホースを使用していることから、信頼性向上の観点で、11月16日よりホースを取替。
- ・11月16日ホース取外作業時、有意な漏えいはなかったが、装置は運転中であったため、万一の漏えい発生時に作業エリアを汚染させないため、一時的にドレンラインに閉止栓を設置。
- ・ホース交換作業において、ドレンラインに一時的に閉止栓を設置したために、オートVENT弁等からの排水がドレン・VENT(母管)に溜まり、最終的に屋外VENT口から漏えいしたものと推定。

(ろ過フィルター(F-1A)オートVENT弁からの排水により、ベント口から漏えいが発生した場合)

- (1) 現場調査の結果、ベント口からの漏えいが発生するような異常は確認されず、ドレンラインを閉止しない限りは、運転上支障がないと判断できることから、ドレンラインを閉止することがないよう、関係者の周知徹底するとともに、現場に「閉止禁止」等の表示をする。
- (2) 今回の漏えい事象について工事の安全管理面の改善策等を検討し、その結果を踏まえ、類似工事に対する水平展開を平成24年中を目処に図っていく。

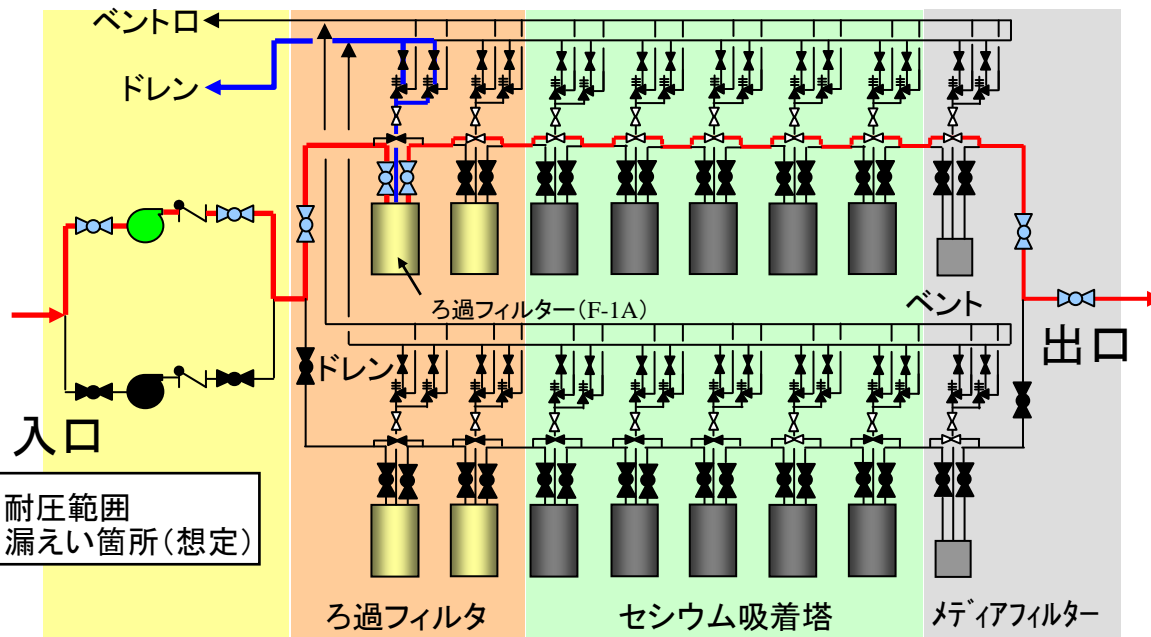
各吸着塔漏えい確認時の系統構成(調査②F-1Aでの例)

吸着塔毎に耐圧を実施し、ドレンからの漏えい量を確認。

吸着塔種類	A系漏えい量(概算) (mL/min)	B系漏えい量(概算) (mL/min)
ろ過フィルタ1	20	180
ろ過フィルタ2	20	126
セシウム吸着塔1	20	72
セシウム吸着塔2	80	45
セシウム吸着塔3	30	36
セシウム吸着塔4	20	30
セシウム吸着塔5	120	26
メディアフィルター※2	対象外	対象外

※1:各吸着塔に1MPaを加圧しており、通常運転時の漏えい量(調査①)と比較すると大きい値を示す。
